# 宇倍野陵墓参考地覆屋取設その他工事に伴う事前調査と立会調査

附 昭和39年の調査

この覆屋建設に伴い、設計段階においては周囲における地下の状況を確認するための事前調査を、着工後においては主要部分掘削時に立会調査を実施した。本稿では、この事前調査と立会調査の所見を併せて報告する。

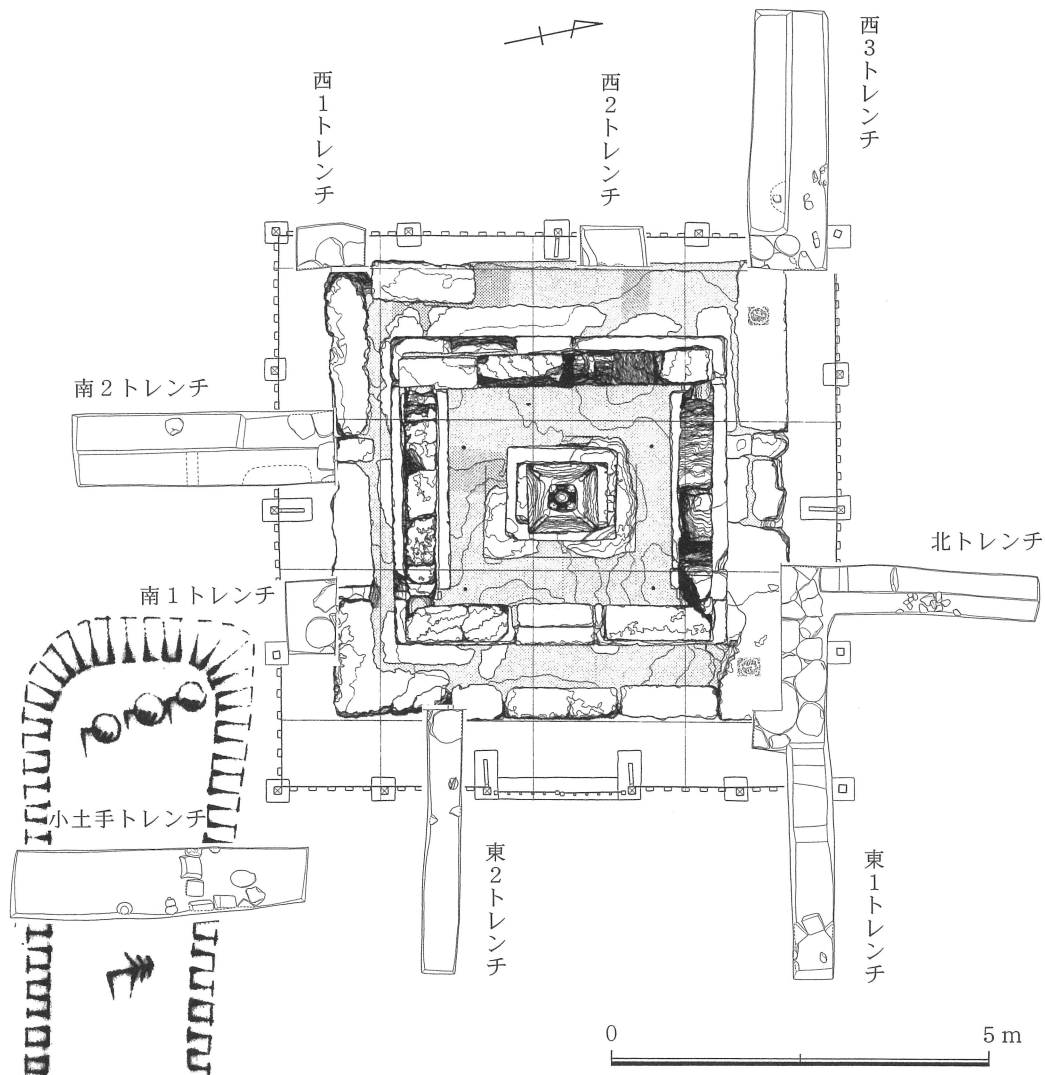
第28図 宇倍野陵墓参考地 事前調査トレンチ配置図 (1/100)

ではないことが判明したため、状況を把握するために適宜小トレンチの追加および拡張を行った。結果、8箇所となり、東1トレンチ、東2トレンチと、方位ごとに時計回りで通し番号を付した。

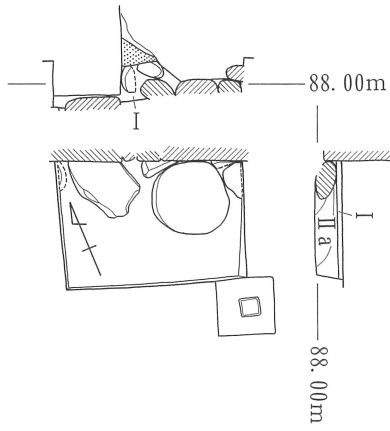
3 南1トレンチ

**南1トレンチ（第30図1）** 基壇南東隅石材とその西隣の基壇南辺中央石材との接合部に設定した長さ0.7m×幅1.0m×深さ0.15mのトレンチである。

基壇石材沿いに1列の石敷きを検出した（図版11-1）。石材は東辺のものと同様で、基壇南辺中央石材は石敷きに載せられていたが、南東隅石材は石敷きが手前に置かれているだけであった。基壇石材の底辺は南東隅石材の方が中央石材よりも約0.1m高い。

なお、南東隅石材の角の欠けによって生じた基壇石材接合部の隙間には拳大の石材が詰め込まれていた。

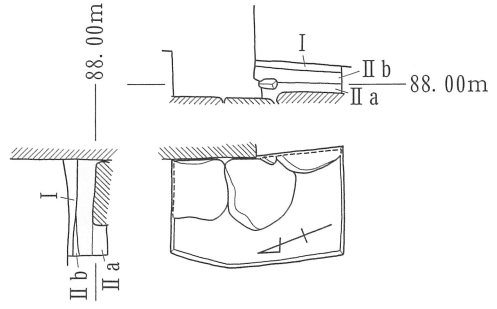
5 西1トレンチ

**西1トレンチ（第30図3）** 基壇南西隅に設定した長さ0.6m×幅0.9m×深さ0.15～0.25mのトレンチである。

石敷きを3石確認した。石材は他所と同様のもの。基壇西辺には1列2石があり、南西隅石材の手前に置かれていた。基壇南辺側では1石を確認したものの、基壇石材との関係は明らかでない。

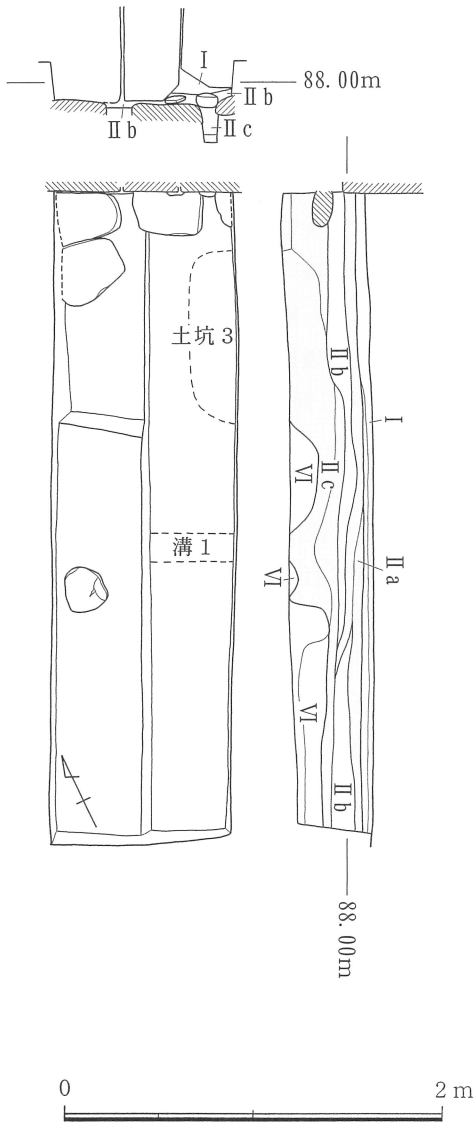
4 南2トレンチ

**南2トレンチ（第30図2）** 基壇南辺中央石材と基壇南西隅石材、および両者にはさまれた石材の、基壇石材3石分の接合部に設定したトレンチで、長さ3.4m×幅1.0m×深さ0.1～0.45mである。

南側2/3の部分では現地表面下約0.2～0.25mで地山(Ⅵ層)を確認でき、基壇寄りの1/3の部分ではⅡc層が認められた。石敷きを検出したほか、土坑状遺構(土坑3)を確認した。

石敷きは4石を確認した。石材は他の箇所と同様のものである。基壇南西隅石材に対応する部分では2石が2列に置かれていたが、基壇石材の下には潜り込まず、手前に置かれているのみであった。対して基壇南辺中央石材と中間の石材に対応する部分では、1列しかなく、基壇石材が載せられていた。基壇石材の底辺では基壇南西隅石材と中間の石材がほぼ等しく、基壇南辺中央石材が約0.1m高い。

土坑3は平面および断面でその一部を確認したが、一辺0.7～0.8mの隅丸方形のプランを呈すると思われる。その埋土はⅡc層である。底面までの掘削は行っていない。

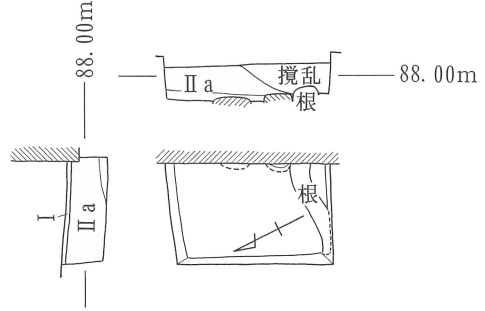
6 西2トレンチ

**西2トレンチ（第30図4）** 基壇西辺のほぼ中央、モルタルに覆われ基壇石材の存在を確認出来ない部分に設定したトレンチで、長さ0.55m×幅0.85m×深さ0.25mの規模である。

基壇側にあたる東壁にかろうじて石材2石を確認することができた（図版11-3）。石敷きが基壇の内部まで広がるとの予測を得たが、当所における基壇石材の存否は明らかにならなかった。

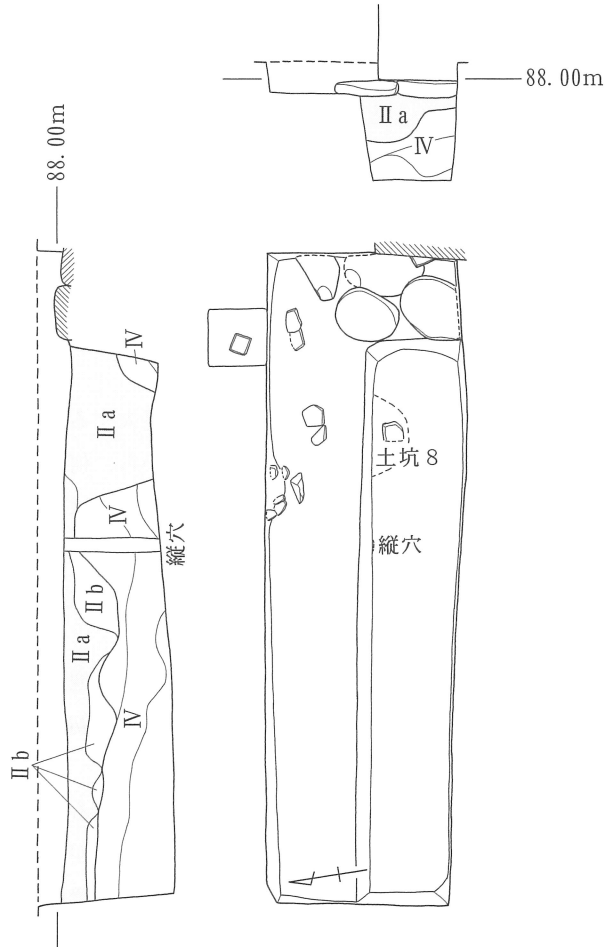
7 西3トレンチ

**西3トレンチ（第30図5）** 基壇北西隅に設定した長さ3.4m×幅1.0m×深さ0.15～0.7mのトレンチである。

断ち割って現地表面下0.7mまで掘り下げたが、掘削範囲はⅣ層内に留まった。石敷き、掘り込み（土坑8）を確認したほか、断面観察によって基壇から約1.5m西方の北側壁面に縦方向の穴の痕跡を認めた。また、表土下で瓦片数点がまとまって出土している。

石敷きの石材は他所と同様のもので、基壇西辺・北辺とも2列である。内側の列に基壇北西隅の石材が載せられていた。

土坑8はⅣ層を掘り込んでおり、その埋土には瓦片、凝灰岩片が含まれていた。

縦方向の穴は完全には埋まりきっておらず、その状況から東2トレンチで確認したものと対応するものである可能性がある。

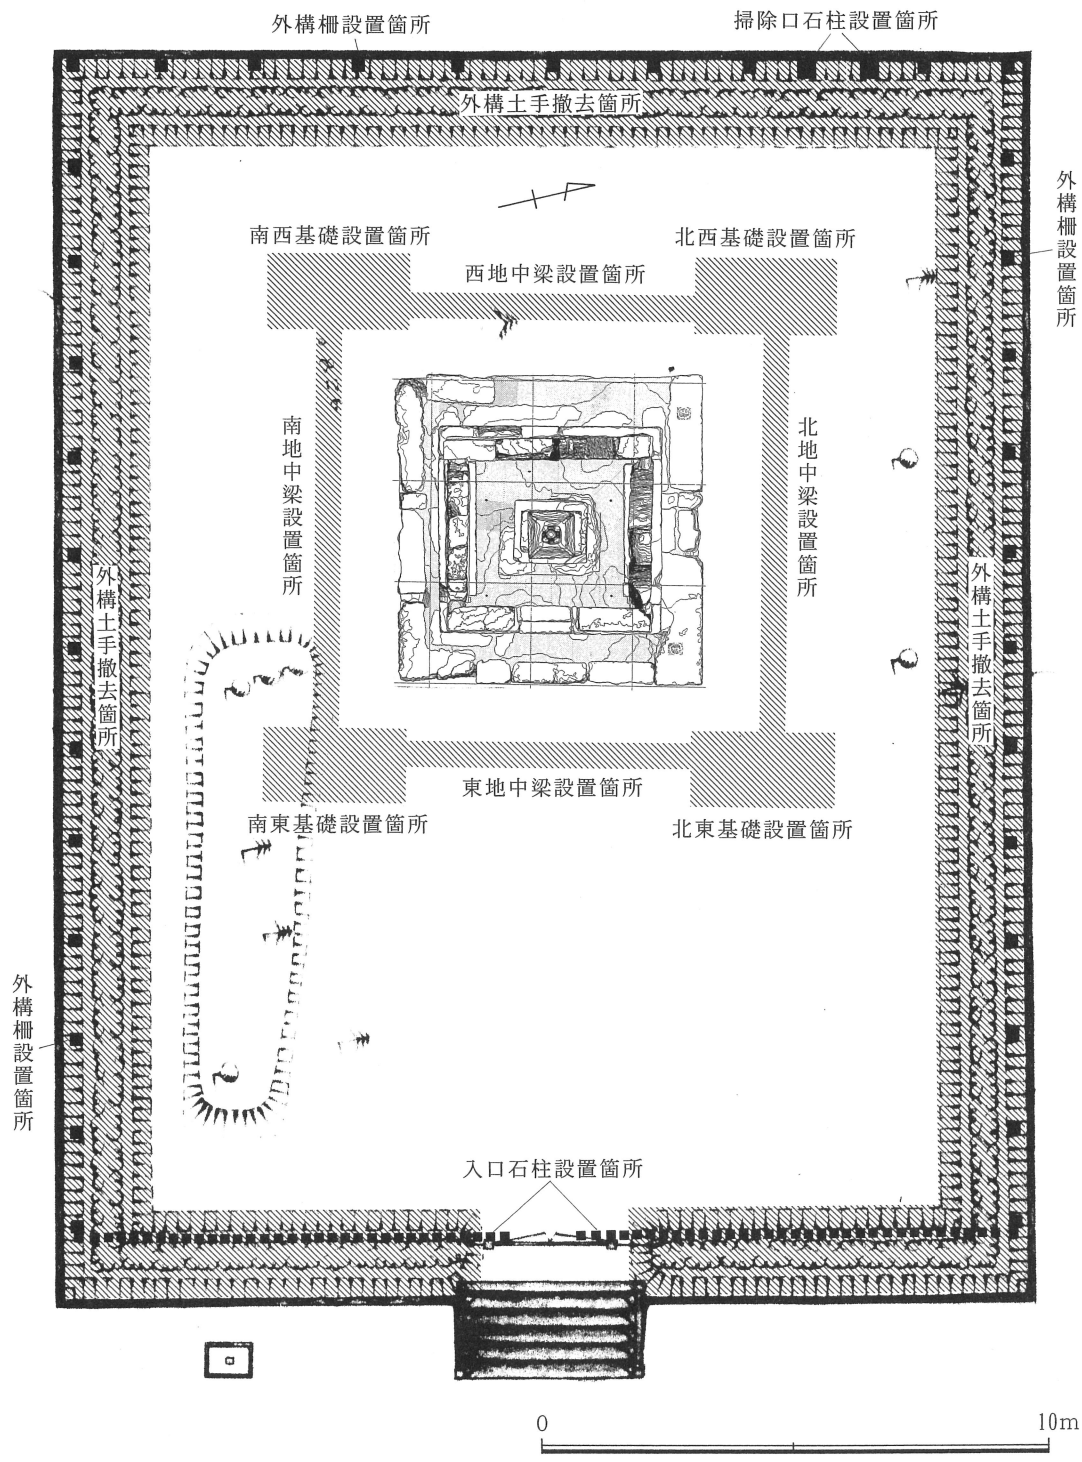
第31図 宇倍野陵墓参考地 立会調査掘削箇所位置図 (1/150)

覆屋本体に伴う掘削箇所は四隅の基礎設置箇所と各基礎の間を結ぶ地中梁の設置箇所、その規模は、基礎の掘方が長さ2.8m×幅1.5m×深さ0.5m×4（基礎数）、地中梁の掘方が長さ5.6m×幅0.5m×深さ0.5m×4（箇所数）であった。

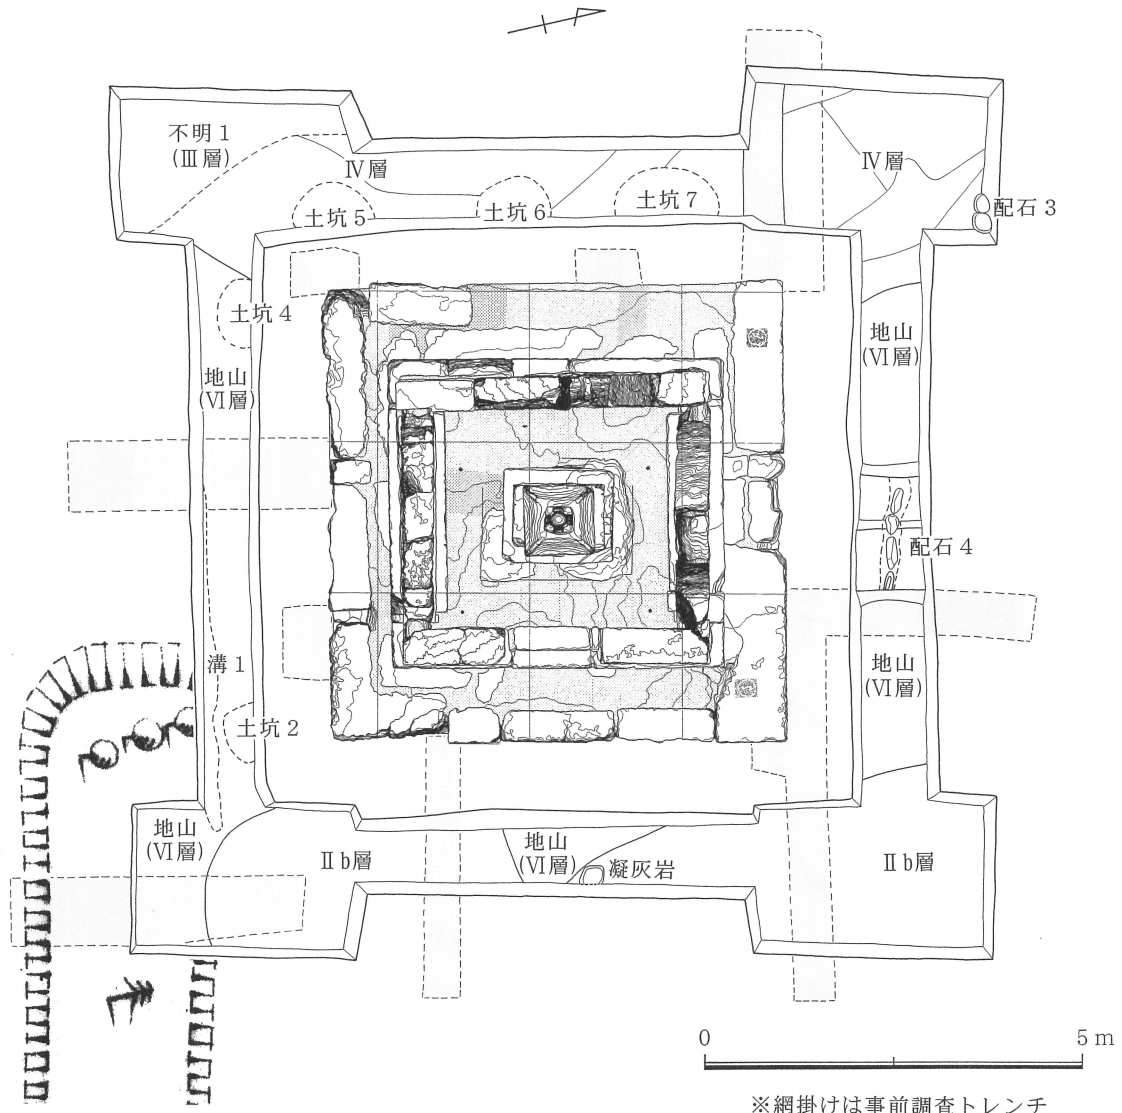
第32図 宇倍野陵墓参考地 立会調査掘削箇所平面図 (1/100)

(2) 掘削箇所の状況(第32図)

**北東基礎設置箇所** 掘削箇所での底面は一面Ⅱb層で、遺構は認められなかった。

**東地中梁設置箇所** 掘削箇所底面では、中央付近で地山(Ⅵ層)が見られたが、ほとんどはⅡb層であった。また、中央付近の地山とⅡ層との境界線上で東壁にひっかかる形で人頭大の凝灰岩1個を検出した。念のため取り上げて観察したが、加工痕等は確認できなかった。

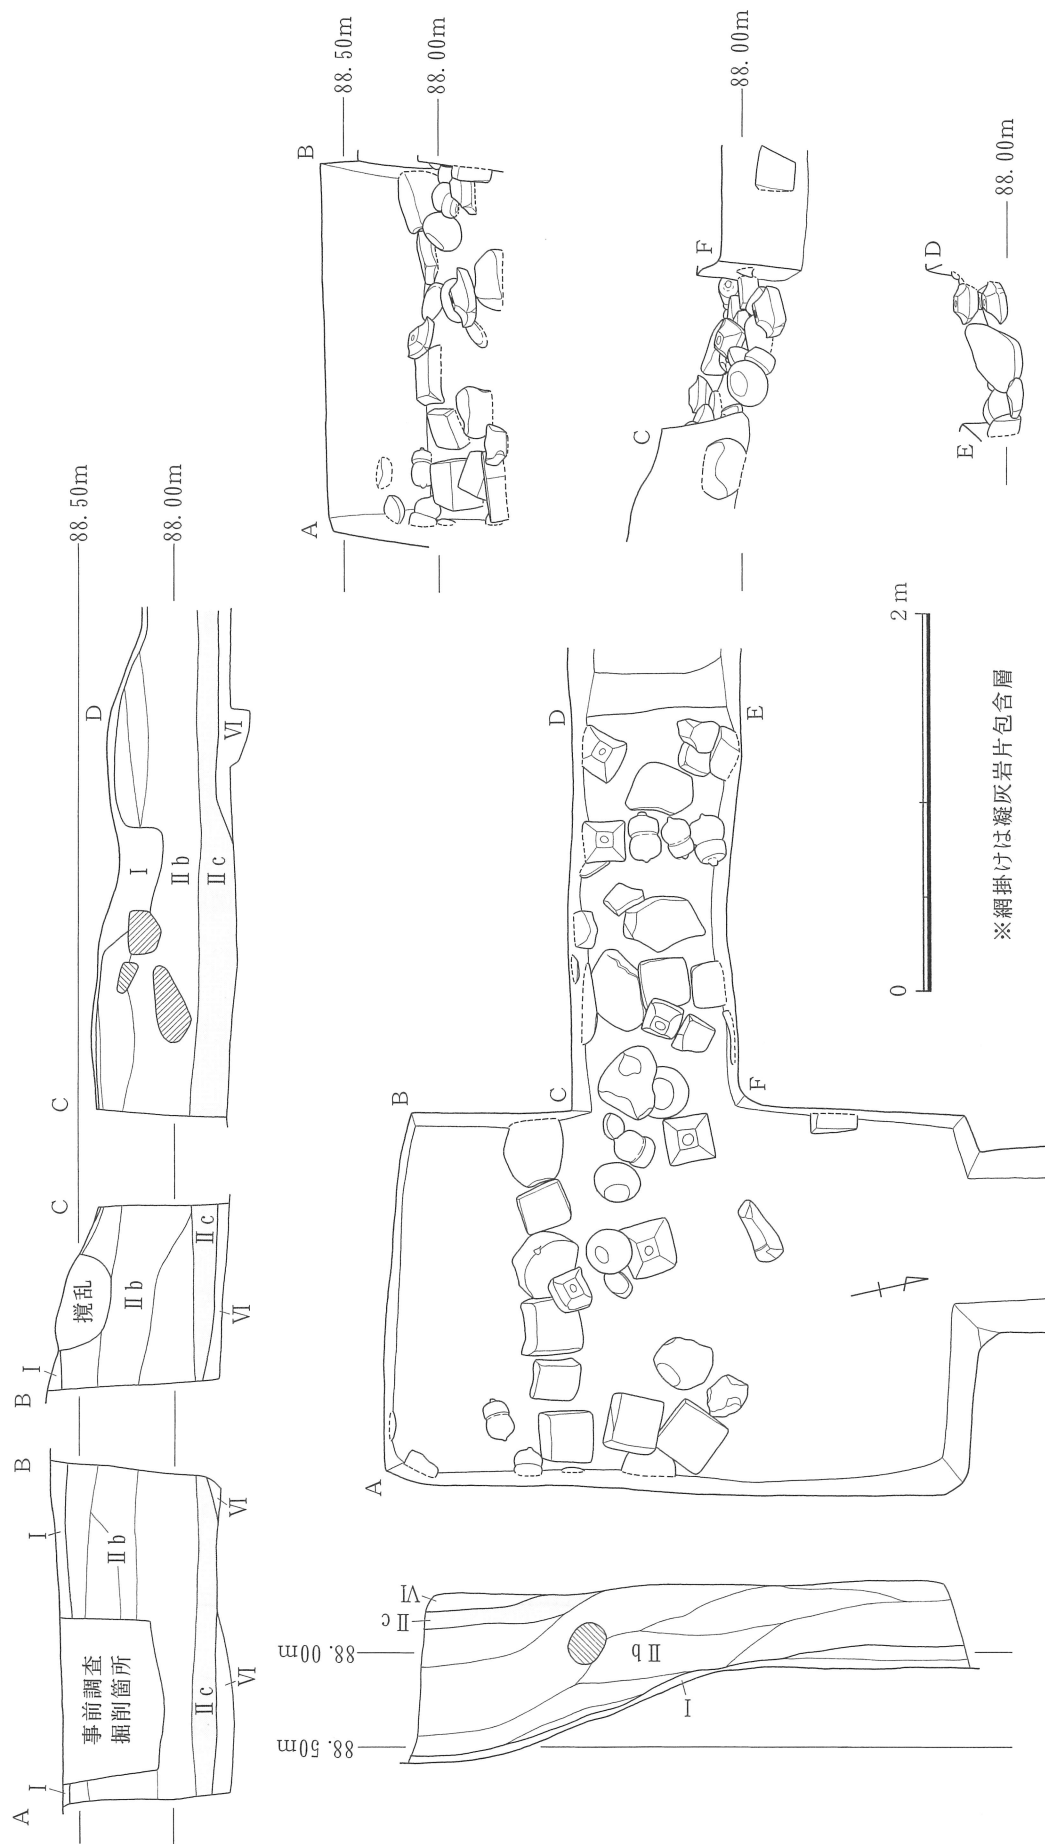
第33図 宇倍野陵墓参考地 立会調査東南基礎設置箇所断面図および配石2平面図・立面図 (1/40)

**南東基礎設置箇所(第33図)** 南地中梁にかけての部分で配石2を再検出した(図版10-3・4)。掘削範囲が広がったことによって石材の並びが東西方向から南北方向へと向きを変ること、小土手の西側斜面にも存在していることが判明した。

配石2撤去後の観察によれば、底面の北半はⅡb層で、南半は地山(Ⅵ層)の直上にⅡc層があり、その上に配石2を伴うⅡb層が載る、という層序であった。

配石2については、小土手が明治度整備以前に遡ることから、近世の所産である可能性が高いと思われる。

施工について 配石2～4については工事の支障となるため、記録保存の上、撤去した。土坑2～8にその他のものは完全に破壊されるわけではないため、平面的な確認にとどめ、内部未掘のまま現状保存とした。なお、配石2に用いられていた石材のうち、五輪塔部材の空・風輪と火輪については所属時期による変化を反映するものと考えられたことから回収し、水輪、地輪は、従前から五輪塔部材が集積されていた東広場中央に移動することとした。

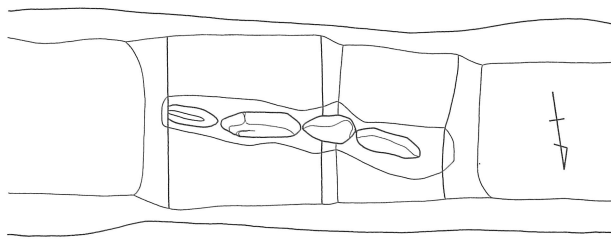
第34図 宇倍野陵墓参考地 配石4詳細図(1/40)

**北地中梁設置箇所** 底面はほぼ地山で、西端付近にⅣ層との、東端付近でⅡb層との層界が認められた。中央付近で配石4の続きを検出した(第34図、図版11-4)。

配石4はⅡc層による整地層上に布堀りの掘方が掘り込まれているが、この状況は溝1とよく似ている。指向する方向は若干異なるが、両者は石堂を挟んでほぼ対応する位置とも取れるので、本来は同様のものである可能性がある。性格は不明であるが、何らかの区画を表すものであろう。

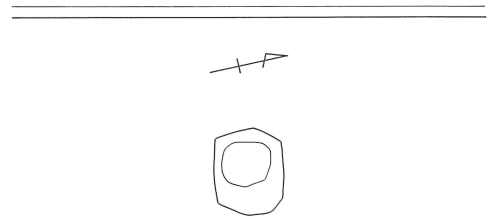
第35図 宇倍野陵墓参考地

**外構柵設置箇所西辺先行トレンチ(第35図)** 外構土手撤去後、長方形区画内西辺中央付近に設定したトレンチで、掘削の規模は長さ0.2~0.5m×幅0.2~0.4m×深さ0.6mである。

掘削地点は外構土手撤去後に他の箇所地表面とほぼ等しくなっており、そこから下0.2mまではⅡb層と思われる締まりの緩い暗黄褐色土であった。以下は同じ黄褐色系土ではあるが締まりを持つもので、Ⅲ層と考えられるものである。

不明1については、その埋土であるⅢ層が、長方形区画西端近くでしか確認できないという分布範囲、Ⅳ層を切り込むなどの点などから、岡益廃寺に関連するものであると思われる。外構柵設置箇所西辺先行トレンチでは版築の単位などは確認できなかったため、金堂基壇の掘込地形の周囲に存在する溝状遺構の埋土である可能性が高いと思われる<sup>(10)</sup>。

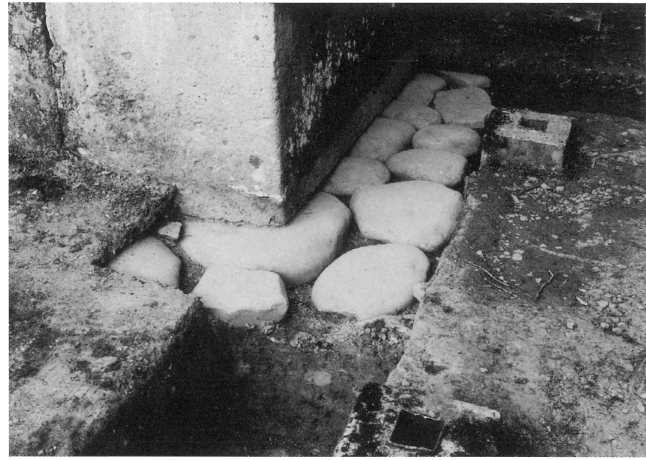
石敷きは基壇沿いの地表面下約0.1mで検出した。基壇からの幅0.5～0.6mの範囲に人頭大からそれ以上の大きさの扁平な河原石が2列に並べられており、内側の1列には基壇北東隅の石材が載せられていた(図版10-1)。

1 宇倍野陵墓参考地  
東1トレンチ  
石敷き（北東より）

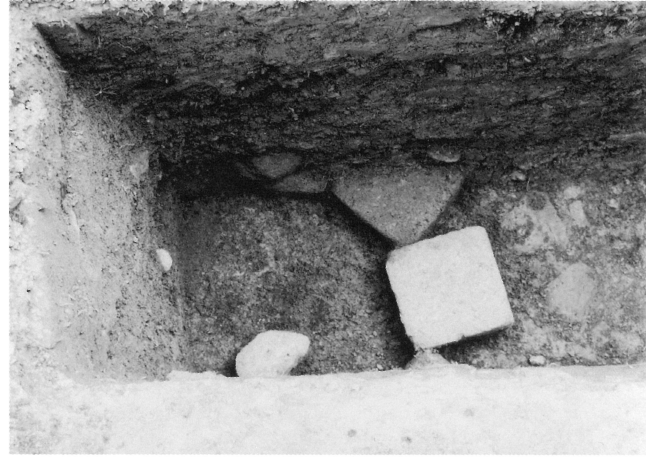
配石1はトレンチ東端、地表面下約0.8mの地山直上で検出した。五輪塔部材が円弧を描くように配され

たもので、その内側の土には炭化物が含まれていた。遺構の性格は不明である（図版10-2）。

2 宇倍野陵墓参考地  
東1トレンチ  
配石1（北より）

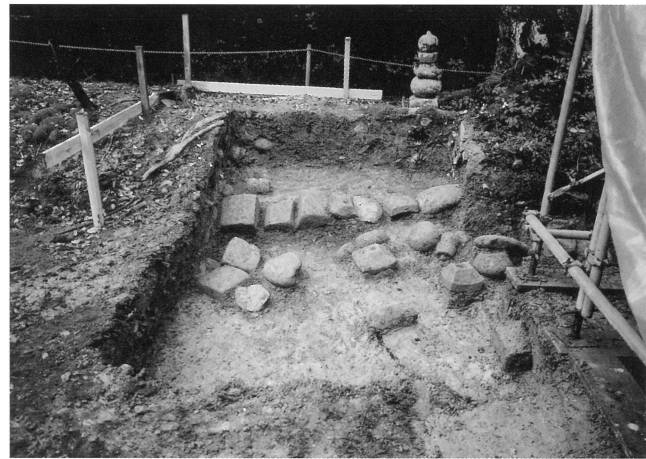
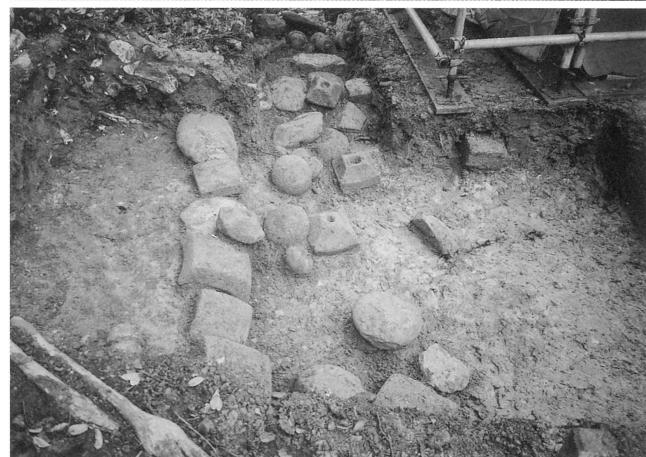
3 宇倍野陵墓参考地  
南東基礎設置箇所  
配石2（北より）

4 宇倍野陵墓参考地  
南東基礎設置箇所  
配石2（東より）

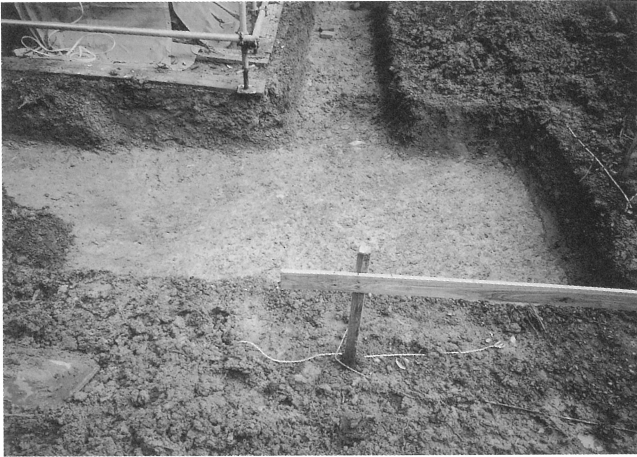
1 宇倍野陵墓参考地  
南1トレンチ  
石敷き（南より）

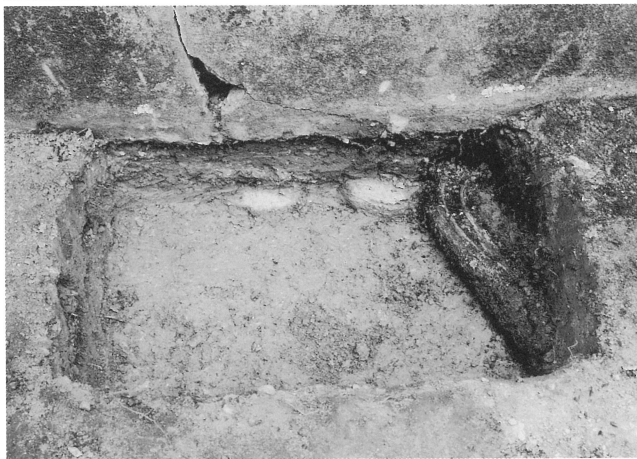
**南西基礎設置箇所** 底面では、北東半部がⅣ層、南西半部がⅢ層で、Ⅲ層がⅣ層を切り込んでいる状況が観察された(不明1)。また、北東隅でⅡc層を埋土とする掘り込みを確認した(土坑5)(図版11-2)。

2 宇倍野陵墓参考地  
南西基礎設置箇所  
不明1・土壇5（西より）

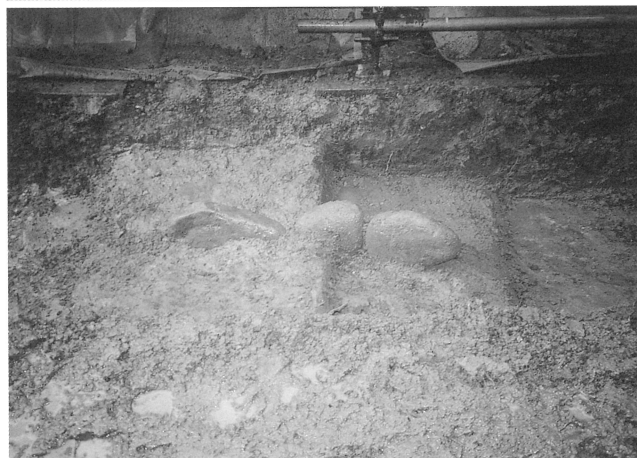
3 宇倍野陵墓参考地  
西2トレンチ  
石敷き（西より）

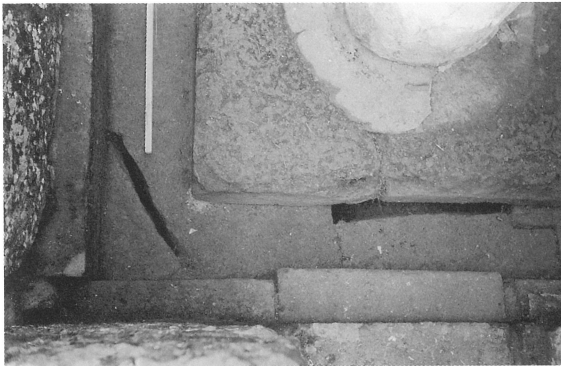
4 宇倍野陵墓参考地  
北地中梁設置箇所  
配石4（北より）

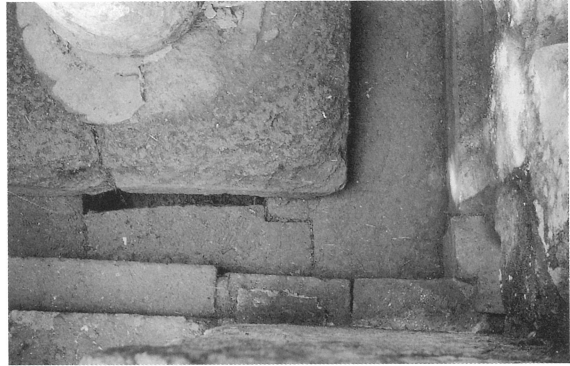
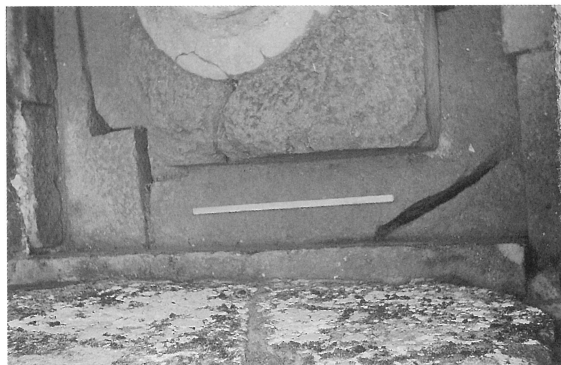
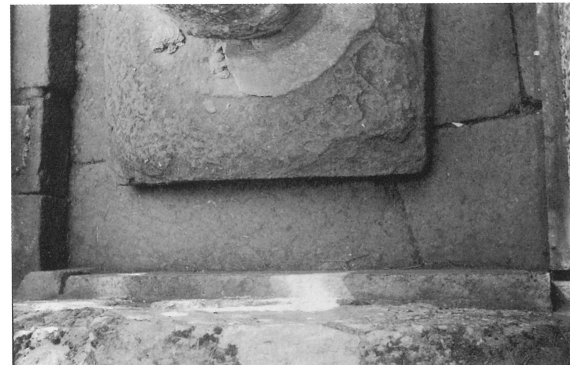
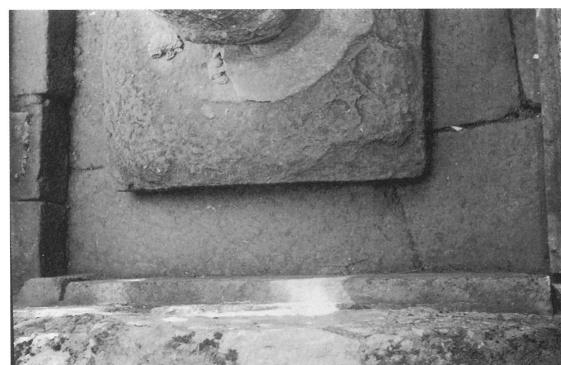
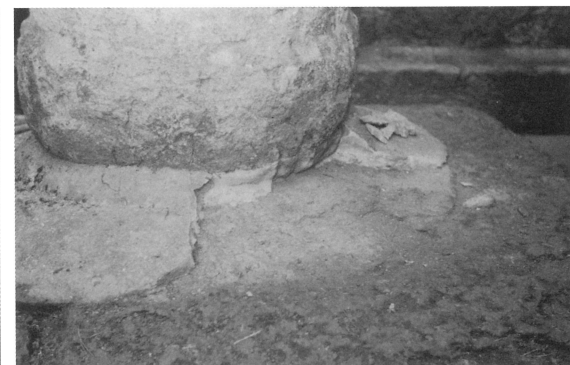
石障内部については、全面的な掘削によって切石による床面が存在すること（図版11-1～5）、内部が上から、モルタル→土→玉石敷→土→切石による床面、という順で埋められていたことを確認している。床面では、石塔基礎石下に土砂が流入する隙間が存在することを確認したほか、床石下で音が反響するという指摘もなされており、基壇内部に空洞が存在することが示唆されている。また、向かって左側には床下空間への納入口と思われる方形の削り込みと填石部分があることが指摘されている<sup>(14)</sup>。さらに礎石と石柱の接合部に塗られていたモルタルの一部をはがし、その構造も確認している（図版11-6）。

1 宇倍野陵墓参考地  
昭和39年調査  
石堂石障内床石（東側南半）

2 宇倍野陵墓参考地  
昭和39年調査  
石堂石障内床石（東側北半）

3 宇倍野陵墓参考地  
昭和39年調査  
石堂石障内床石（南側）

4 宇倍野陵墓参考地  
昭和39年調査  
石堂石障内床石（西側）

5 宇倍野陵墓参考地  
昭和39年調査  
石堂石障内床石（北側）
