後二條天皇 北白河陵神楽岡部事務所改築工事に伴う立会調査

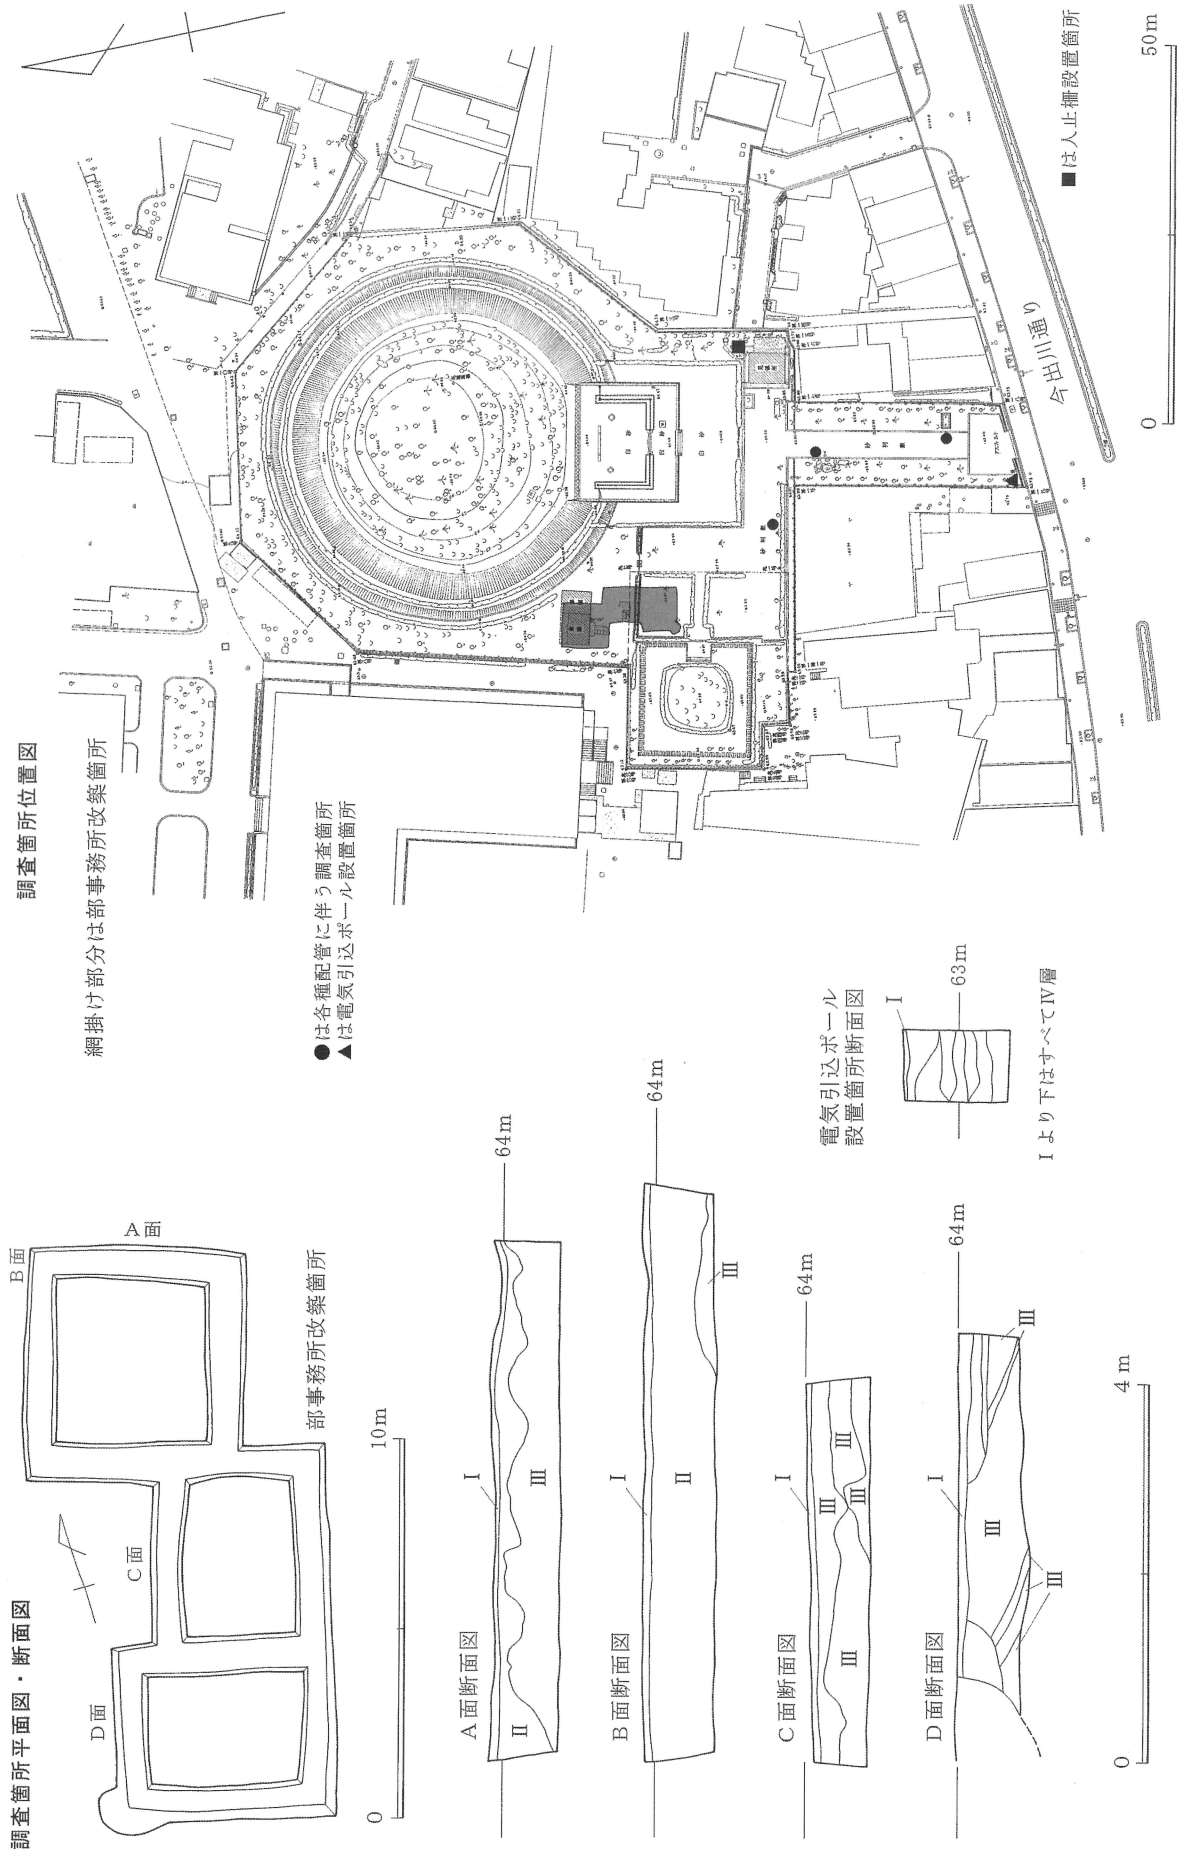
第34図 北白河陵 調査箇所位置図 (1/1000) および平面図 (1/200) ・断面図 (1/80)

部事務所改築箇所 規模は長さ15m×幅最大8m×深さ約0.8mである。深さは基礎部分を中心に掘り下げた数値であり、幅約0.7mの溝状に掘り下げている。断面図に従って土層を示すと、東西方向のA面と南北に接するB面では、表土(I)の下に黒色粘質土(II)、その下に黄褐色主体の粘質土(III)が認められる。III層上面はA面でわかるとおり、南北方向に畝状を呈していたと考えられ、その上をII層が覆う。また、A面は西端で急激に地形の下る状況が認められる。調査箇所と西隣接地では、隣接地が約1m低く、石積みにより高低差の調整が図られている。よって、II層は現在の陵墓地の範囲を整える際の盛土と考えられる。III層についても礫などが含まれており、陵墓地の整備に伴うより古い時期の盛土と考えられる。C面・D面についても特徴は類似しており、III層と考えられる。D面については北に向かって下る地形に対して盛土を行った比較的細かい層位が確認できる。地形は全体として西に下っているものの、局地的には入り組んでいる状況が観察される。

電気引込管・水道管理設箇所 新規事務所から各種の配管がなされているが、その予定地の4箇所でも適宜試掘を行い、その後に立会いを行いつつ全体の掘削を行った。部事務所改築箇所とは大きく異なり、各箇所とも比較的細かい単位で水平の堆積が認められる。堅緻な土層が多く、中には粉碎した土器片の見られる層がある。細かい特徴の違いはあるが、土層の性格としては同じであり(IV)、細かい単位で丁寧に積まれた様子からも参道から拝所にかけてを整備する際の盛土である可能性が高い。参道南端の西側に位置する電気引込みポール設置箇所では、もっとも深く地表下約1mまで掘り下げたが、土層の堆積状況に大きな変化は認められなかった（第34図）。また、試掘箇所以外の場所を掘削中に石列を確認したが、これは、現在の拝所を区画する石列の延長線上に位置することから、以前の拝所を区画する石組溝の一部と考えられる。
