仁徳天皇 百舌鳥耳原中陵の 墳丘外形調査及び出土品

陵墓調査室

第16代仁徳天皇の百舌鳥耳原中陵は大阪府堺市大仙町にあり、最も長い墳丘を誇る前方後円墳として知られている。この巨大前方後円墳の墳丘状況について考古学的な知見を得るために、当調査室では平成6年度より順次外形調査を進めてきたところである。今回、当面の調査で得られた成果を報告することとしたい。また、当陵出土として書陵部で保管している形象埴輪のうち、人物形埴輪(女子頭部)・馬形埴輪・犬形埴輪と、今回の調査において採集した須恵器(大甕)をこの機会に併せて紹介しておくこととする。

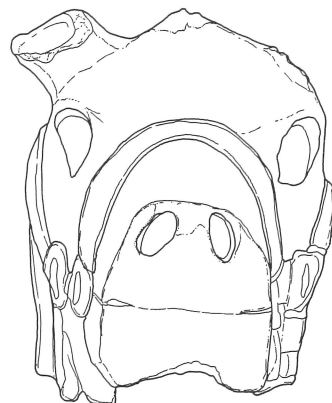
第5図

馬形埴輪(頭部)(第5・6図) 馬形埴輪の頭部は2点存在する。基本的な形状は同様であり、第5図のものはたてがみ部分と耳を欠損している。この個体は一部接合がなされ、耳と下顎の一部は復元修理したものである。復元部分も含め現存長は31.8cm、現存高21.0cmを測る。

成形方法は輪積みによって円筒状に成形し、その後両側の下顎部分に板状の粘土を接合して全体の形を作り上げているものと考えられる。表面が若干摩耗しているため正確には知り得ないが、現状では刷毛目は観察されず、底面などにはナデ調整による成形痕を明瞭に残している。

目は横6cm、縦3.2cm程度の大きさに切り抜かれ、鼻孔は横1.7cm、縦3cm程の楕円形に切り抜かれている。口は基本的に側面のみ長さ7.5~8cmほどの沈線を刻むことによって表現する。耳については円筒部分に孔を穿ち、そのまわりに粘土を貼り付けて作り出している。たてがみについては欠損しているが、粘土の剝離痕が観察される。

馬装については面繫のみが表現され、幅2.1~2.3cm、厚さ5mmほどの帯状の粘土紐を貼り付けて作り出している。途中には2個の辻金具(革製か?)に繋げている。すなわち、馬銜・鏡板が表現されておらず、このような馬装が初期馬具の形態を示すものとされている。

辻金具から下に延びる粘土紐は、下顎の裏面にまわり込むように続き、先に述べた頭部の主要部分を形成する円筒部分と下顎部分を形成する板状粘土を接合する際の補強材としての機能を果たしている(図版3-5参照)。

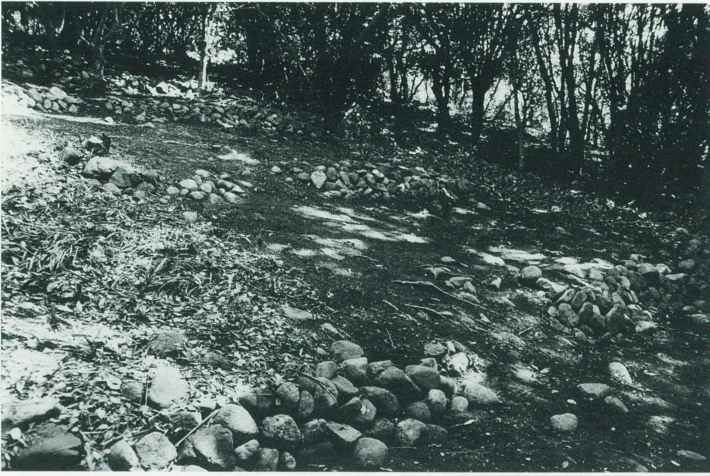
石列 前方部正面には、すでに記述してきたが、第1段斜面上端から第3段斜面中程にかけて石列が存在している(図版2-1参照)。この石列について観察所見をまとめておく(なお、この石列は、第1図に示した地形図には実線で表記されているものである)。

3段斜面の石列は水平距離約4.5m、比高差約1.5mの間隔で存在しているようである。第2段テラスに近づくにつれて、間隔は密になっていく。この石列は径15cmから人頭大の大きさを測る円礫(川原石)が用いられており、目視できる範囲では、数段が積み重ねた状況を呈する。

1 百舌鳥耳原中陵前方部石列状況

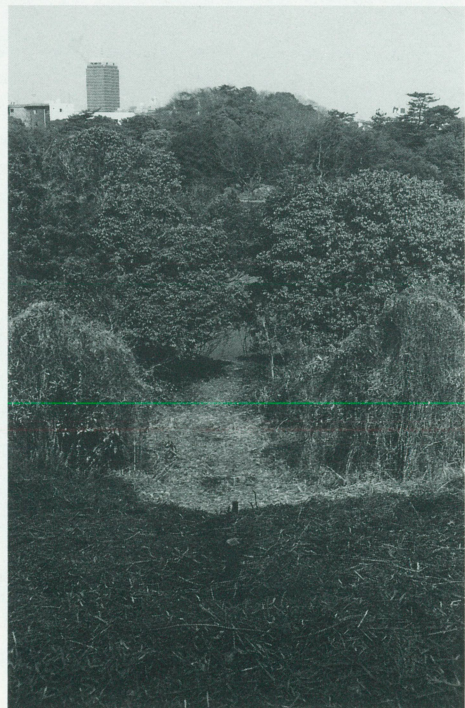
第1段テラス 北西側・南東側ともに標高20m付近において第1段テラスが観察できる(図版2-4参照)。テラス幅は、北西側で約10.2m、南東側で約9.2mを測る。約1mの差があるが、この差は当然第2段斜面の違いに起因する。この第1段テラスの濠側の傾斜変換点については明瞭ではない。なぜならば、第1段斜面は図でも明らかなようにすでに崩壊しているか、もしくは水中にあり長さ、傾斜角度ともに観察できないことによる。よって、他のテラスと同様埴輪列などの遺構は観察できない。

4 百舌鳥耳原中陵後円部第1段テラス状況

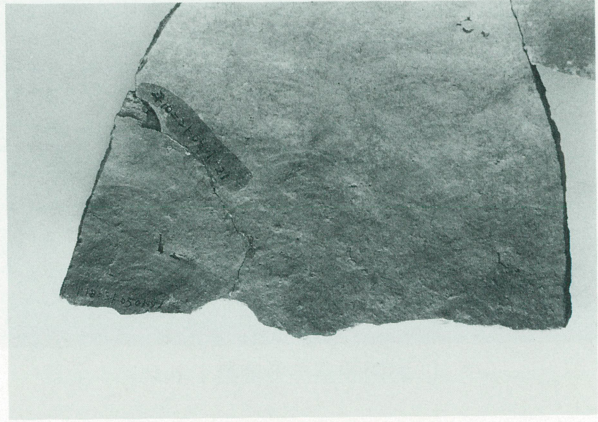
部と底部上位に相当する範囲は逆に何も介在させない、指による通有のナデ消し(ナデ消しA)と考えられる。胴部上位から肩に相当する範囲では、通有のナデ消しではあるものの、ナデ消しが不十分でかすかに当て具痕が残っている。

2 百舌鳥耳原中陵出土品
須恵器大甕肩部内面調整痕

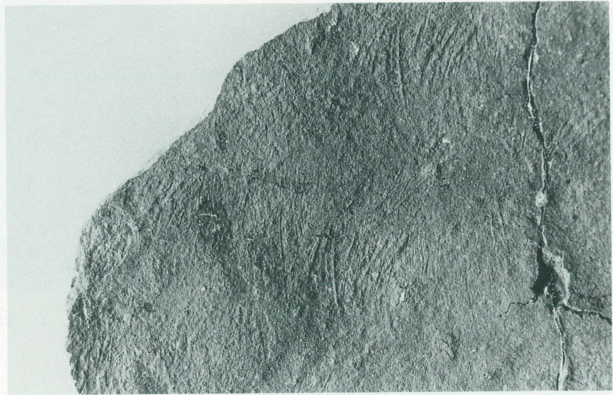
4 百舌鳥耳原中陵出土品
須恵器大甕底部内面調整痕

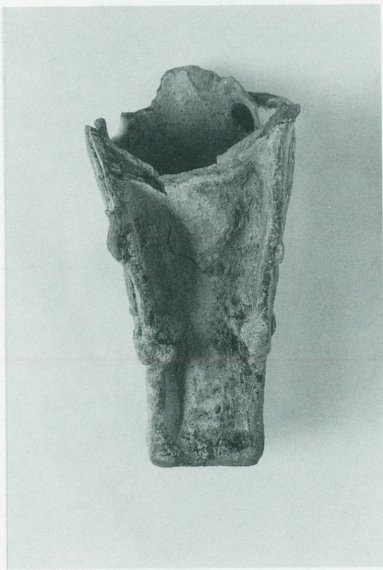
5 百舌鳥耳原中陵出土品
馬形埴輪頭部裏面 (第5図)
