玉津陵墓参考地墳丘裾・外堤内法裾護岸工事区域の調査

本陵墓参考地は濠に水がない時期もあったようであるが、その墳丘裾・外堤内法裾は、経年の波浪による浸食と崩落が進み、崖状ないし急斜面になってきており、墳丘裾と外堤内法裾の保護のため布団籠による護岸工事が計画された。これに先だって施工予定地における遺構・遺物の存否とその実態を確認し、工法の考究に必要な所見を得ることを目的とした発掘調査を実施した。

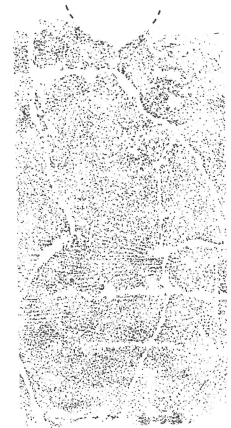
4 樹立埴輪4 (第10トレンチ出土)

4は、第10トレンチの墳丘第1段テラス面から出土した（第16図5）。残存高26.7cm、底部径21.5cmを測る。上に向かい、やや開き気味に立ち上がる器形を示し、第2段の途中から上をすべて失っている。透孔は円形の下半部が1箇所確認できる。突帯は裾の広がりが少なく、比較的鋭く立ち上がるが、その分円筒部への接合が不十分で剥離が目立つ。この剥離面には、突帯貼り付け位置を設定するための、工具による凹線が確認できる。全体に淡赤褐色を呈し、焼成は良好で堅緻である。

成形は、底部を幅4cmほどの粘土帯の貼り合わせで製作した後、幅2.5cmほどの粘土紐を積み上げていく。粘土帯を何枚貼り合わせているかは不明である。内面には所々明瞭な積み上げ痕が確認でき、1段目突帯の直上付近に、いったん積み上げを中断した作業単位が認められる。外面調整は、焼成が良好なこともあり、よく残っている。突帯接合前にはタテハケが施されており、他のハケメは確認されない。突帯接合後のハケメは認められない。内面調整は、底部付近にヨコハケが認められる。底面端部付近は指ナデと指頭押圧による調整が施されている。底面には、枝のようなものの上で製作していたことを示す圧痕が認められる。

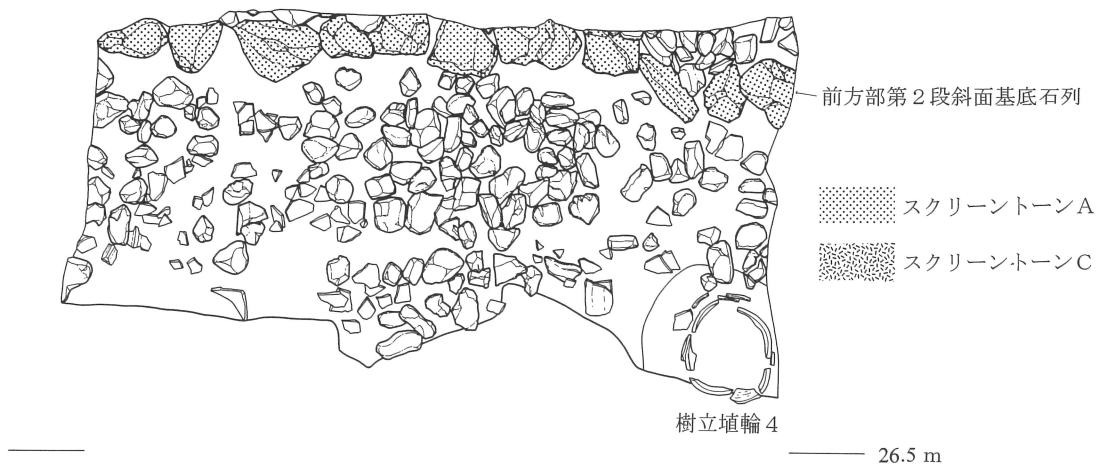
5 第10トレンチ

樹立埴輪4は、第10トレンチで検出された。一部埴輪が露出するほど掘形が大きく削られているため、平面形態は不明瞭だが、ほぼ円形になると考えられる。断面は逆台形に近い形態となる。ここでも整地土が入れていると考えられるが、掘形埋土との区別はできない。埴輪の中には同個体の破片と葺石が多数流入していた。

第10トレンチ 本トレンチでは、第1段テラス面敷石と第2段斜面葺石の基底石列を検出した。樹立状態の埴輪1本を検出したが、埴輪の樹立箇所より裾側は削り取られており、正確なテラスの幅は不明である。テラス面上の敷石は、拳大の石が所々良く残っている。基底石列には、長軸20cm程度の角礫が用いられている。基底石列はトレンチの奥壁際に検出されたため、第2段斜面の葺石の状況は不明である。基底石列を観察してみると、検出した基底石11個のうち、東端の3個は明らかに列の軸を違えていることがわかる。先ほど、後円部における基底石列は、直線的な

列の軸を途中で少しずつ変え、多角形を作ることで形成されていることを指摘したが、直線的に形成されるはずの前方部においても、列の継ぎ目と考えられる箇所では、微妙に軸がずれることがわかる。しかし、これが単なる継ぎ目なのか、葺石の積み上げ単位と何らかの関係があるか否かについては、検出範囲からでは言及できない。

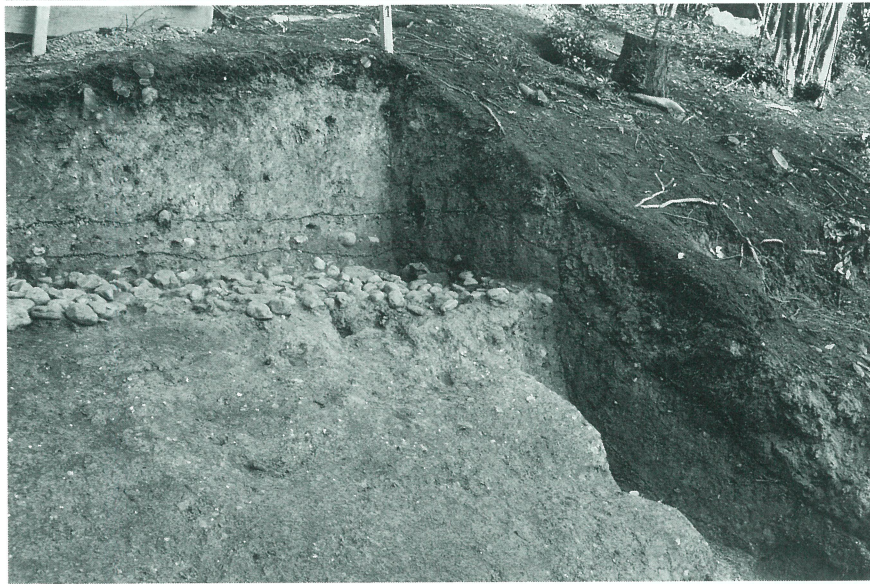
2 玉津陵墓参考地
第1トレンチ
土層断面

続いて土層の状況を見ていく。まず墳丘側（東側土層断面）から詳述していくと、10cm足らずの表土の下に、IV層とした締まりのない土が50cmほど堆積しており、この土層には灰色を呈する粘質土がブロック状に混入している。その下はV層とした墳丘の崩落土が堆積しているが、葦石に使用されていた礫を含む層（Va層）と、含まない土層（Vb層）に分けられる。Va層からは埴輪とともに中近世の所産と考えられる播鉢等が出土する。このことから墳丘が削られた時期は、場合によってはこれらの遺物が示す時期まで遡る可能性がある。一方、下層のVb層は純粹に埴輪のみしか出土しない土層であり、初期の崩落土と考えられる。

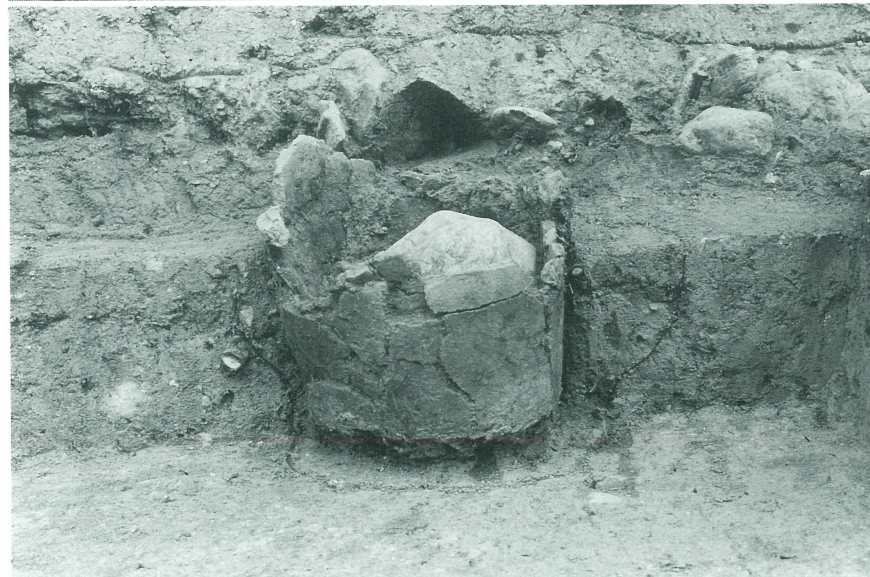
3 玉津陵墓参考地
第1トレンチ
樹立埴輪検出状況

また、トレンチの北東隅から1mのほどのところで原位置を保った埴輪（樹立埴輪1）が、基底部から第1段凸帯付近まで残存した状況で出土した。この埴輪付近には壺形埴輪の破片が集中して検出されたため、この埴輪の上に壺形埴輪がのせられていた可能性が考えられる。さらにこの埴輪は、厳密にはくびれ部最奥部が検出されていないため確定はできないものの、後述する墳丘復元案から判断すると、後円部第1段テラス面のもっともくびれ部に寄った位置に立てられていた埴輪であると考えられる。原位置を保って出土した埴輪は1本のみであり、他には樹立した埴輪はなく、この状況から少なくとも接するようには並べられていなかったと考えられる。

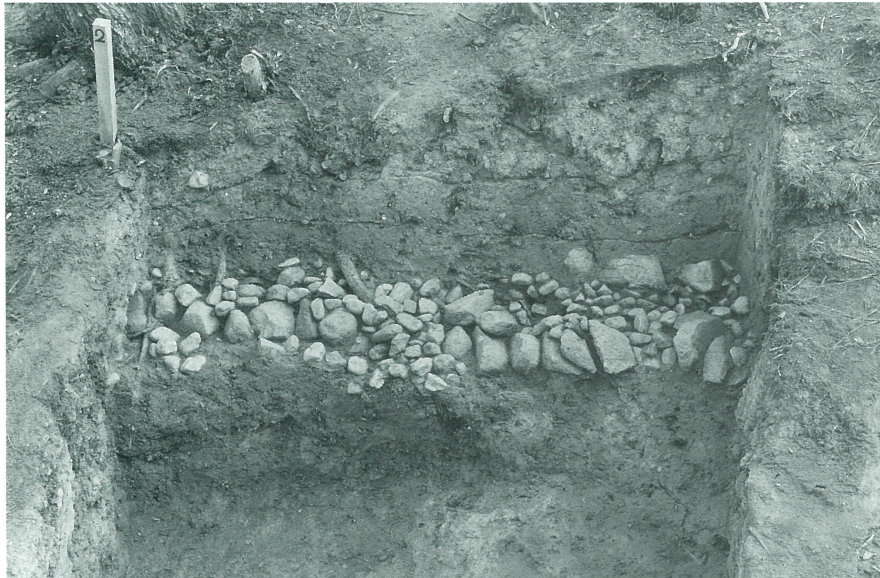
2 玉津陵墓参考地
第2トレンチ
葺石検出状況

第2トレンチは幅約2m、長さ約4.4mを発掘した。トレンチ奥壁から幅約50cmの間において葺石が検出された（検出標高約26.3m）。葺石の詳細は後述するが、第2段斜面最下部と基底石部分にあたる。石材の詳細については後掲の奥田氏の報告を参照されたいが、基底石は基本的に長径20cm程度を測るやや角のある石材が用いられており、縦に置かれている。岩種は石英安山岩である。一方、斜面部の石材は拳大の川原石であり、明石川から採集されたチャート質の石材である。

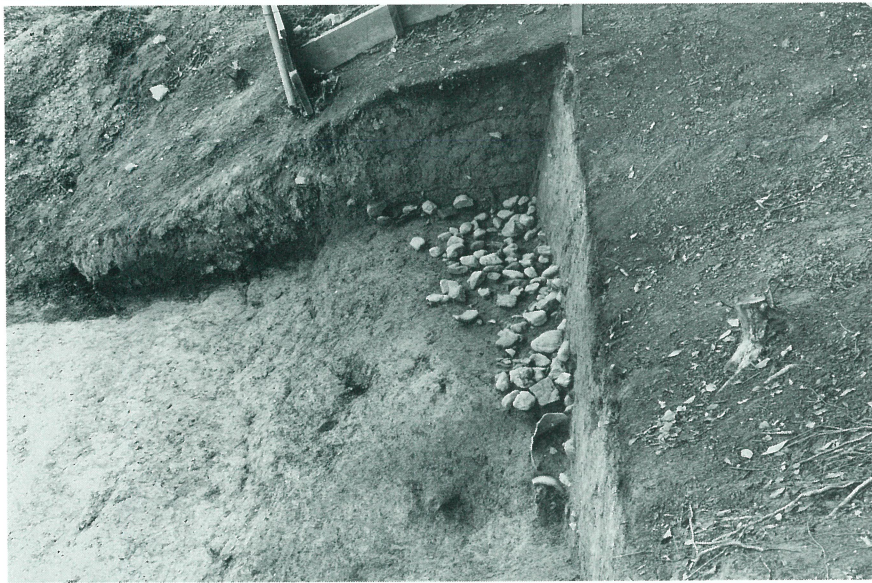
2 玉津陵墓参考地
第7トレンチ
前方部敷石検出
状況

前方部側の敷石は残りが悪いが、第1トレンチと同様標高26.1m付近においてフラットな状態で検出されたことから敷石と判断した。使用されている石材は斜面の石材と同様であるが、やや大振りなものである。この点も第1トレンチ敷石の状況と同様である。

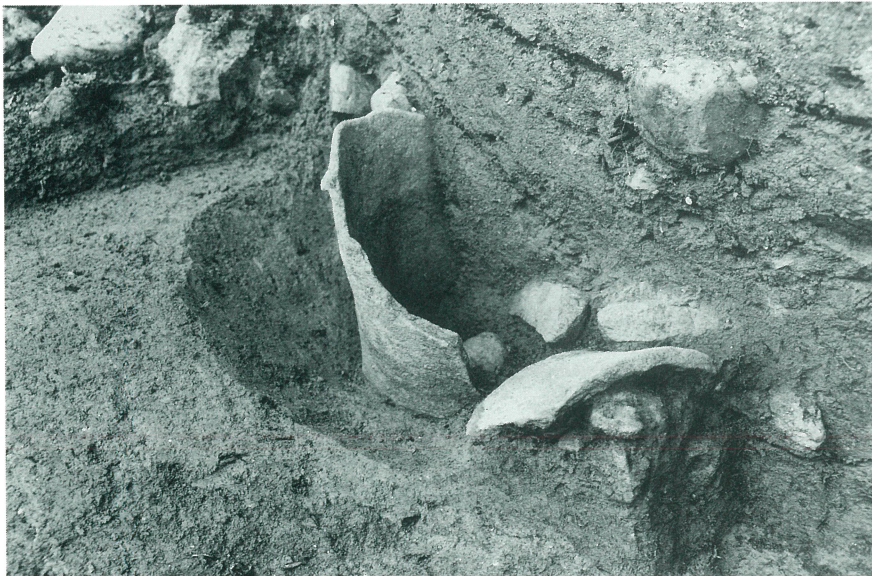
3 玉津陵墓参考地
第7トレンチ
樹立埴輪検出
状況

この第7トレンチからは今回調査したトレンチにおいて、唯一2本の樹立埴輪が検出された。くびれ部最奥部に近いところで検出された埴輪（樹立埴輪2）は、先述した掘込みによって一部破損していたものの、第1段凸帯付近まで残存していた。トレンチ南壁際で検出されたもう1本（樹立埴輪3）は、残存状況が悪く底部からわずかに第1段凸帯までが出土した。これら2本の埴輪の間隔は、中心点間で約2.2mの距離を測る。この埴輪の間にもう1本埴輪が立てられていた可能性も考慮する必要があるが、少なくとも接するように埴輪が並べられていたものではないことが確認できる。

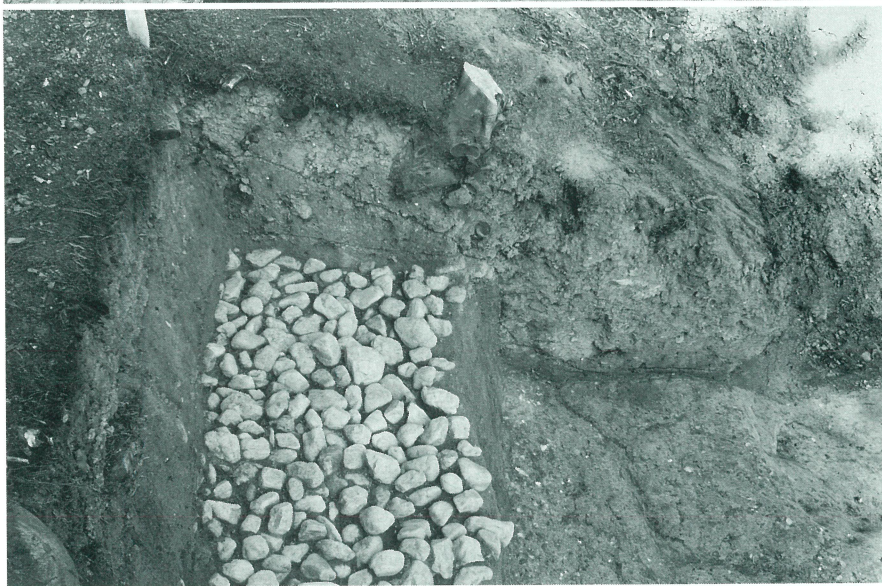
2 玉津陵墓参考地
第8トレンチ
土層断面

土層の状況は、現埴丘裾には厚くII層が盛りつけられ、敷石の上に堆積している層序は、他の葺石が検出されているトレンチと同様である。

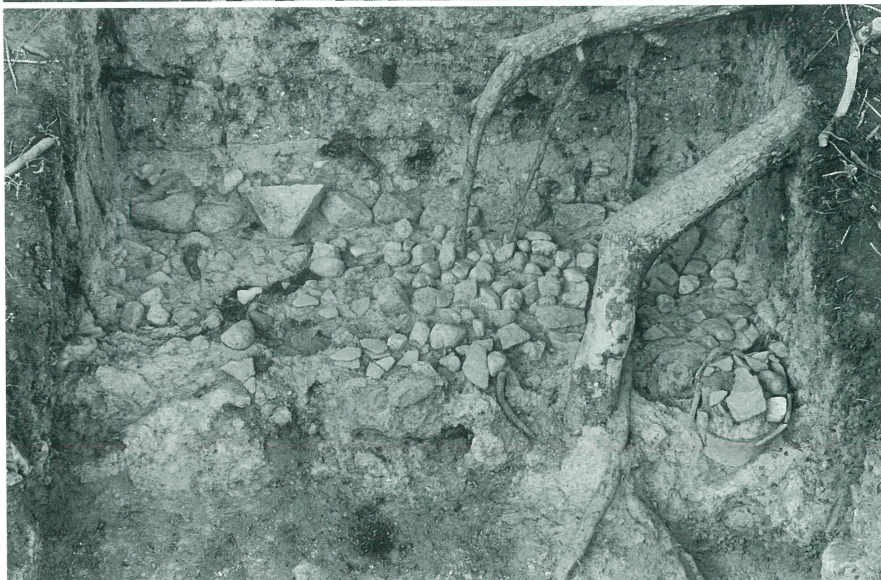
3 玉津陵墓参考地
第10トレンチ
敷石検出状況

続いて前方部正面中軸上に設定した第10トレンチの所見を記述していく。第10トレンチは幅2m、長さ4.5mの範囲を発掘した。トレンチ北壁に沿って最大幅30cmほどの角張った礫が横にして置かれており、この状況が第7トレンチと同様であることから、第2段斜面葺石基底石であると判断できる。岩種も他のトレンチで検出された基底石と同じく石英安山岩であり、検出標高も26.2m前後と一致する。第1段テラス面の敷石は、木根の影響もあり、良好な遺存状況ではなかったが、他の第1段テラスと同様の石材、敷き方である。

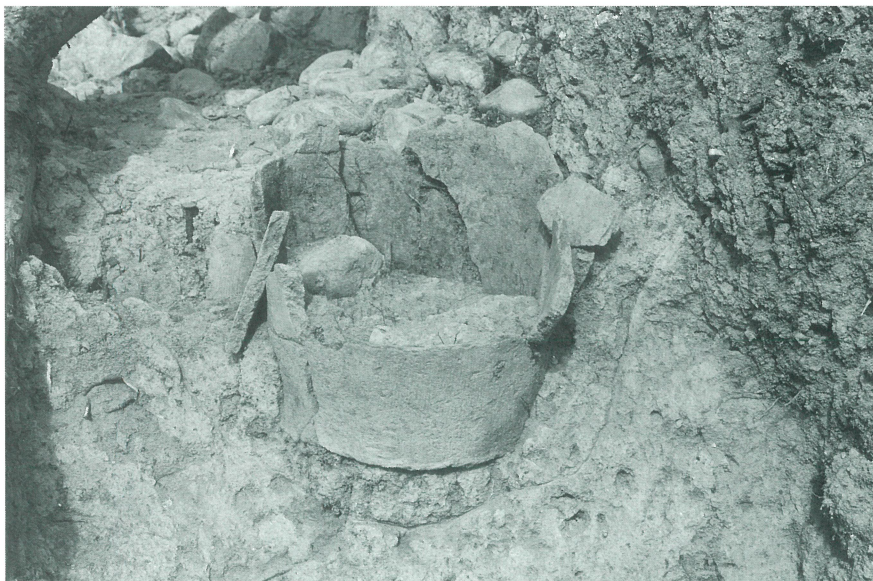
1 玉津陵墓参考地
第10トレンチ
樹立埴輪検出状況

このトレンチでは残存していたテラス面東南隅に、原位置を保つ樹立埴輪（樹立埴輪4）が検

出された。今回の調査では、第2段斜面葺石基底石から埴輪（中心点）までの距離が確定できる唯一の個体であり、その数値はおおよそ80cmを測る。この埴輪から1.5mほど西の地点で、4分の1ほどの円筒埴輪底部片が立った状態で出土したが、その位置が先述の樹立埴輪よりもやや高いところから出土したことから、原位置を保つものとは考え難い。

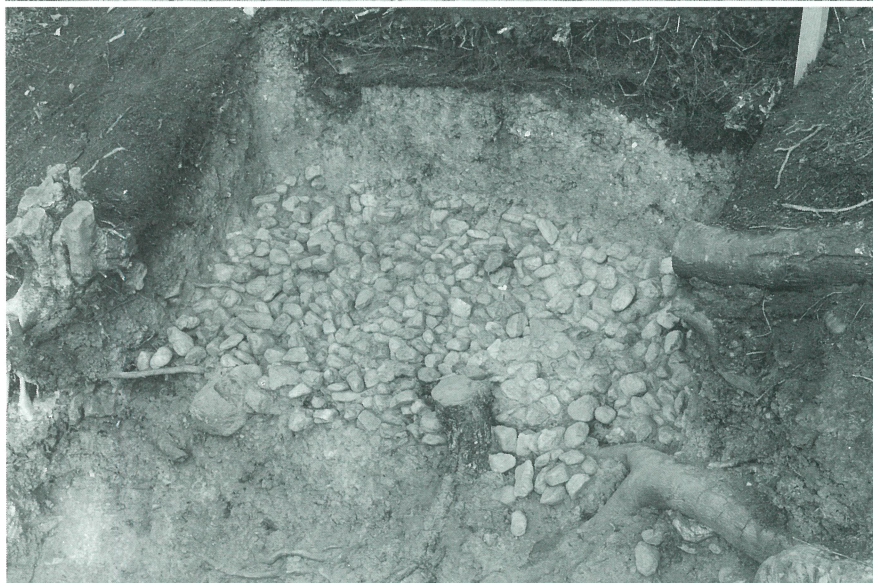
2 玉津陵墓参考地
第12トレンチ
葺石検出状況

続いて西側の第12トレンチの状況を見ていく。このトレンチでは現状でも、埴丘の崩落が激しい部分である。埴丘側では、幅約70cmにわたって第2段斜面の葺石が検出された。使用されている石材は拳大の川原石であり、使用されている石材、葺き方とも第7トレンチ後円部側で検出された葺石に等しい。傾斜角度は検出された面積が少ないため確実性は低いが、図面上での計測の結果約24度を測り、第7トレンチより若干大きい傾斜角を示す。この第2段斜面葺石の最下端には現状の埴丘表面において、他のトレンチで検出された第2段斜面葺石基底石とほぼ等しい高さに同様の石材が存在することから、これらが基底石であると判断した。
