# 飯豊天皇 埴口丘陵墳塋護岸その他整備工事に伴う事前調査

本陵の墳丘裾部は経年の波浪による浸食が進み、一部は崩落し、また崩落が危惧される箇所が多数認められるため、墳丘裾の保護を目的とした護岸工事が計画された。それに伴い事前に施工予定地内の遺構・遺物の存否を確認し、工法の検討に必要な所見と共に本陵に関する考古学的データを得る目的で、発掘調査を実施することとなった。調査は平成17年11月7日に着手し同年12月9日に終了した。調査期間中には現地において工法検討会議を開催し、陵墓管理委員である白石太一郎・綱木亮介の両氏に、それぞれ考古学・土木工学の立場から、工法についてご意見・ご指導を賜った。トレンチ内から出土した石材・墳丘裾の石材については奥田尚氏に鑑定いただいた。その結果については、後掲する。

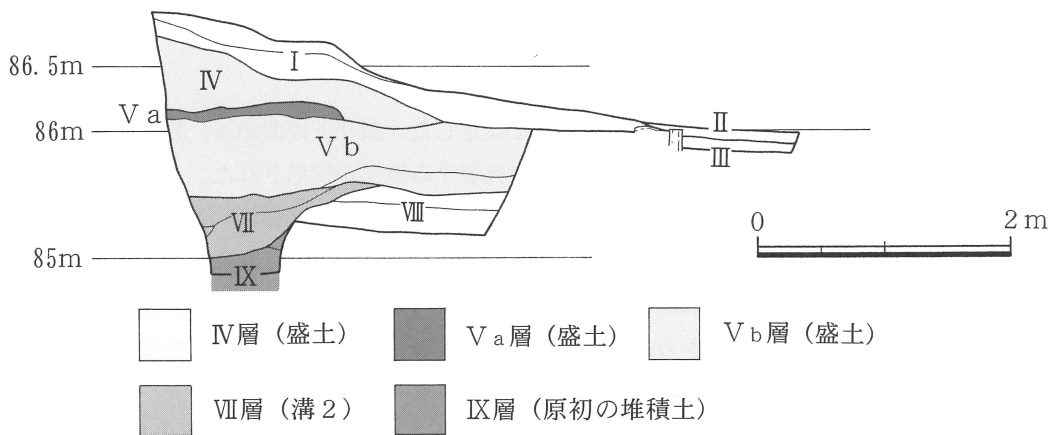
第2図 埴口丘陵 トレンチ配置図 (1/600) および基本的層序断面図 (1/60)

墳丘の各所に12箇所の特レンチを設定した(第2図1)。当初、墳丘から濠内の状況まで出来る限り把握できる規模で設定する計画であったが、濠幅が狭いうえ絶えず湧水を伴っていたため、調査開始時点では、特レンチの壁を維持できないほど軟弱な状態で、特レンチの設定には相当苦慮する状況であった。そのため標高の低い後円部側では、調査期間後半まで十分に水がひかず、特レンチの規模は概して小さいものとなっている。また、墳丘斜面が崖状であるため、無理に墳丘側に伸ばした場合の掘削深度の危険性が懸念されるという問題もあった。

特レンチの設定にあたっては、あらかじめ陵墓地形図上で現状の墳丘主軸を決定し、それに従って現地でも測量の上、まず主軸上における第6・11特レンチの位置を定めた。その後、第1・10特レンチは前方部端の状況、第5・7特レンチは後円部側面の状況を把握するために設定した。さらに、第4・8特レンチはくびれ部の状況、第3・9特レンチは陵墓地形図上で造出の存在を思わせる等高線が認められたので、その有無を確認する目的で設定した。

今回の調査で認識できた土層の堆積状況は、各特レンチでおおむね同じであり、場所によって極端に異なる状況は認められない。概略は以下のとおりである(第2図2)。

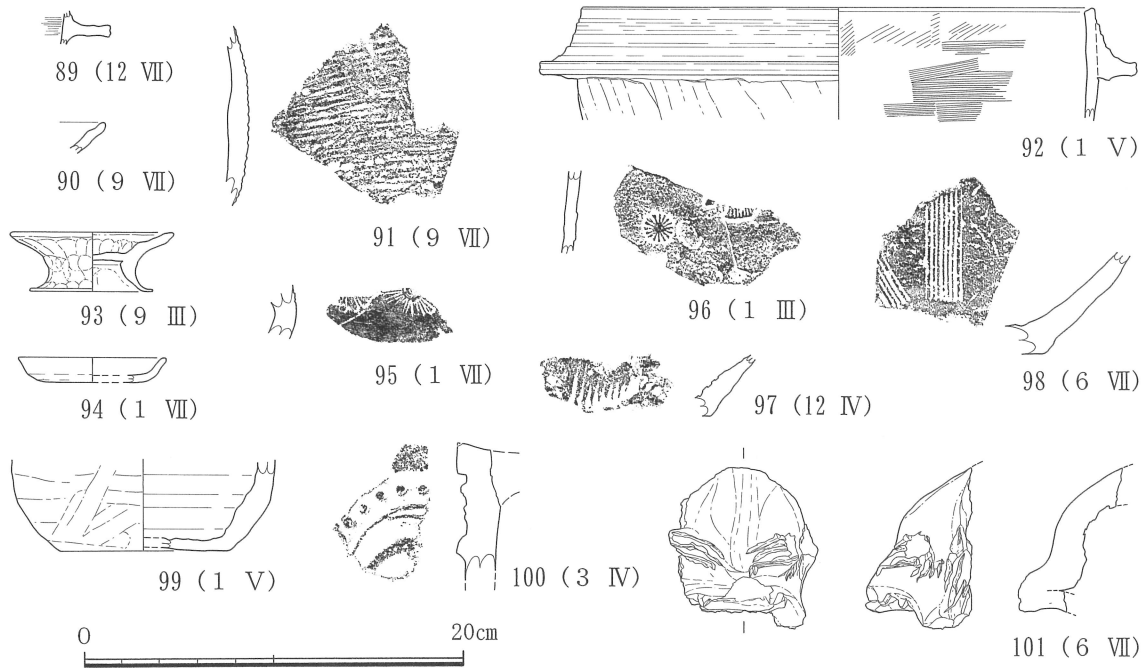
第19図 埴口丘陵 出土品実測図 (11) 中世の遺物 (1/4)

**土師器** 89は第12トレンチの溝2 (VII層)床面直上から出土した土釜の破片である。鋳付近のみ残存しており全形を知り得ないが、その特徴から菅原正明氏の分類による大和H型に該当する<sup>(14)</sup>。13～14世紀代と考えられる。90も溝2出土の杯の口縁部である。91は甕体部と考えられる破片で、刻みの単位が大きい平行叩き痕が特徴である。細かい時期は不明である。92は和泉地域の羽釜と考えられる。93は高台付皿である。端部の多くを欠くが全形を知りうる資料である。指頭圧痕が顕著である。中世後期であろうか。

**瓦質土器** 瓦質土器としては浅鉢形・土管形・播鉢・皿が確認された。94は皿、95は第1トレンチの溝2で出土した浅鉢形土器片で火鉢であろう。細片ではあるが径3cmを測る菊花文の大形単体スタンプが確認できる。15世紀代の製品と考えられる。96も浅鉢形土器片で、径1.5cmの菊花文単体スタンプが確認できる。97・98は播鉢で、底部のごく一部が残るのみで口縁部の形態などは知ることができない。97は細片であるため細かい時期比定は困難だが、98は15世紀代と考えられる。

**瓦** 100は軒丸瓦である。左巻きの三巴文である。珠点の間隔が狭く、巴文様の尾は長い。室町期と考えられる。101は鬼瓦の一部と考えられる破片である。顔が本体から剥離した状況で残存しているが、下顎部分は失われている。上顎部には歯(牙)と舌と考えられる部位が認められる。目は深いヘラ描きによって表現されている。中世の製品と考えられるが細かい時期を特定するには至らない。
