# 黄金塚陵墓参考地墳丘および石室内現況調査報告

## 陵墓調査室

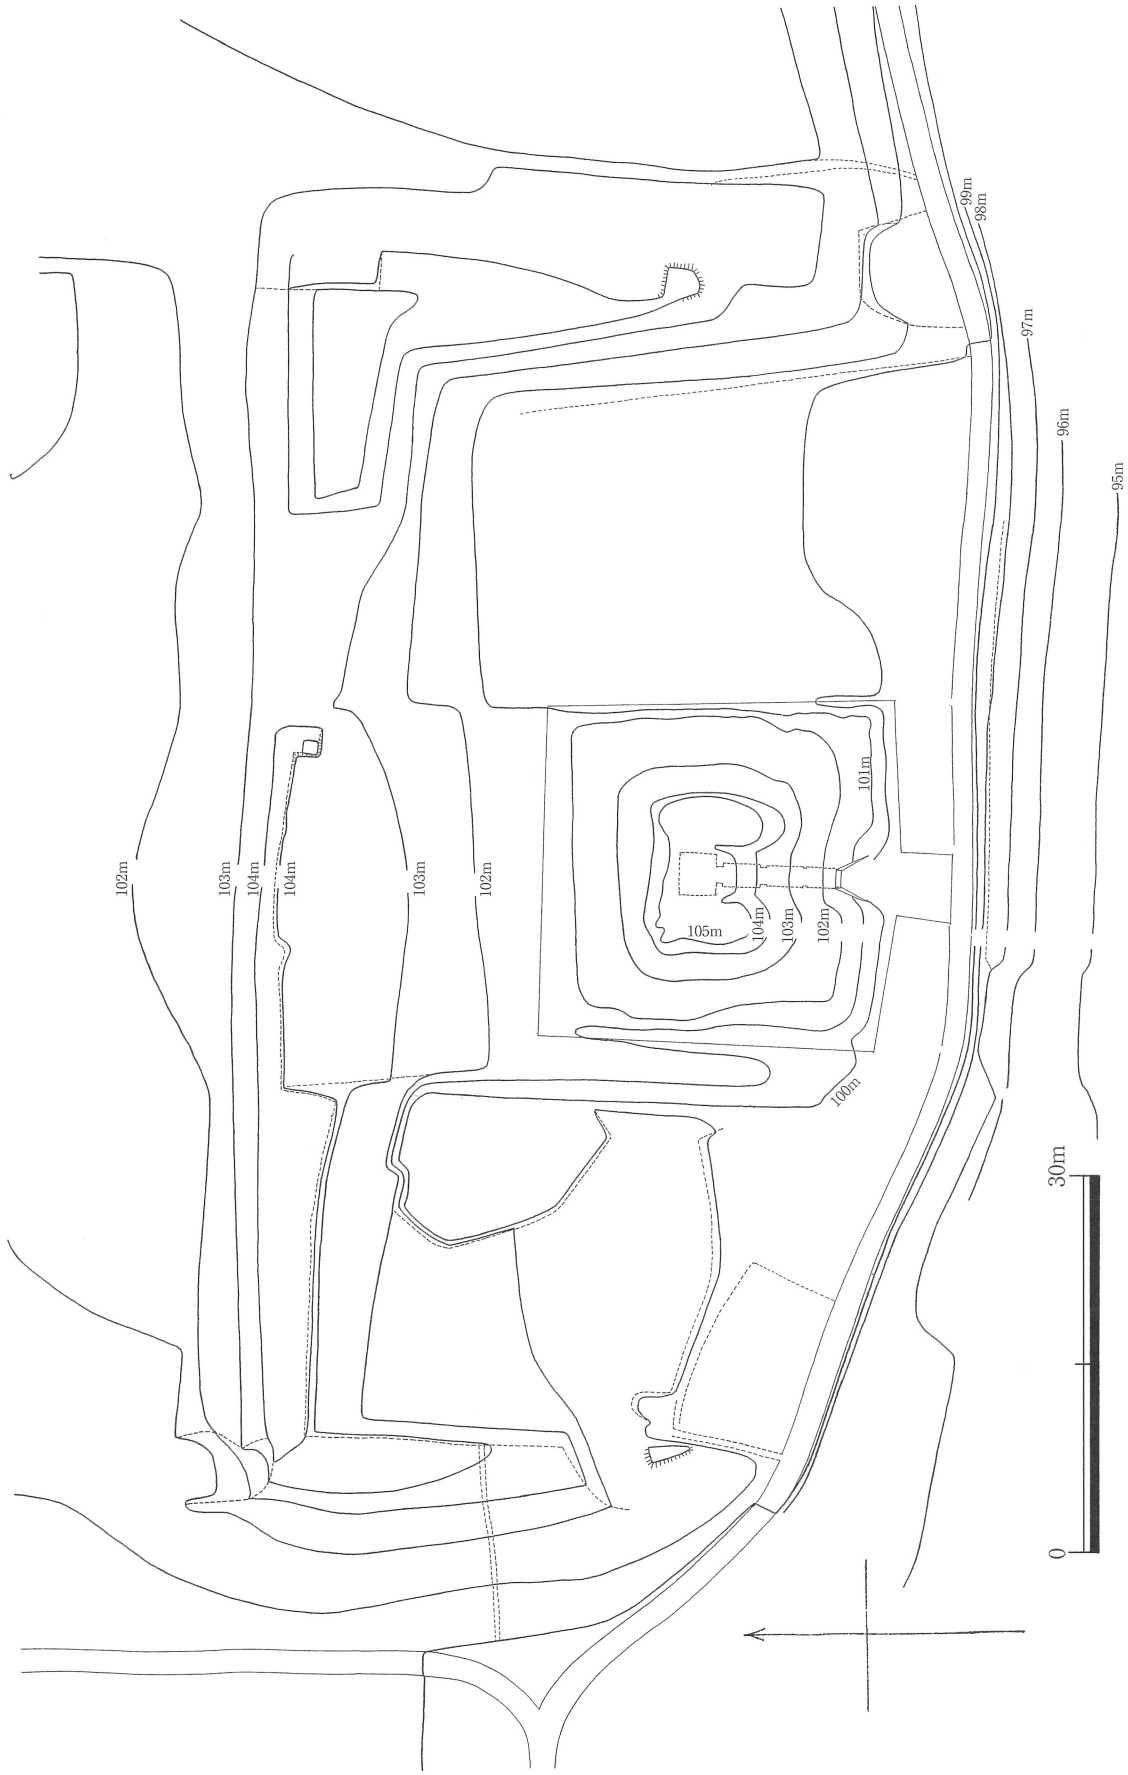
第2図 黃金塚陵墓參考地 墳丘および外堤測量図〔昭和26年作成〕(1/600)

同委員会の調査に至る経緯は本誌53号に詳しい<sup>(6)</sup>。現地調査は小林行雄氏を調査主任とし、坪井清足・藤沢長治・川端(西谷)真治・樋口隆康・横山浩一の各氏により、外堤を含む周辺の測量図(第2図)・石室実測図(第3図)の作成、および写真撮影(撮影:高橋猪之介氏、図版4~7)が行われた。調査期間は昭和26(1951)年6月9・10日、7月30日~8月1日の計5日間である<sup>(7)</sup>。これらの原図・写真原板等の資料は、現在、京都大学文学部考古学研究室において保管されているが、具体的な記述などによる調査報告は確認されていない。

墳丘・外堤の測量図(原図S=1/200)は等高線間隔が1mである。初めて周辺地形まで含めて測量した貴重な記録である。

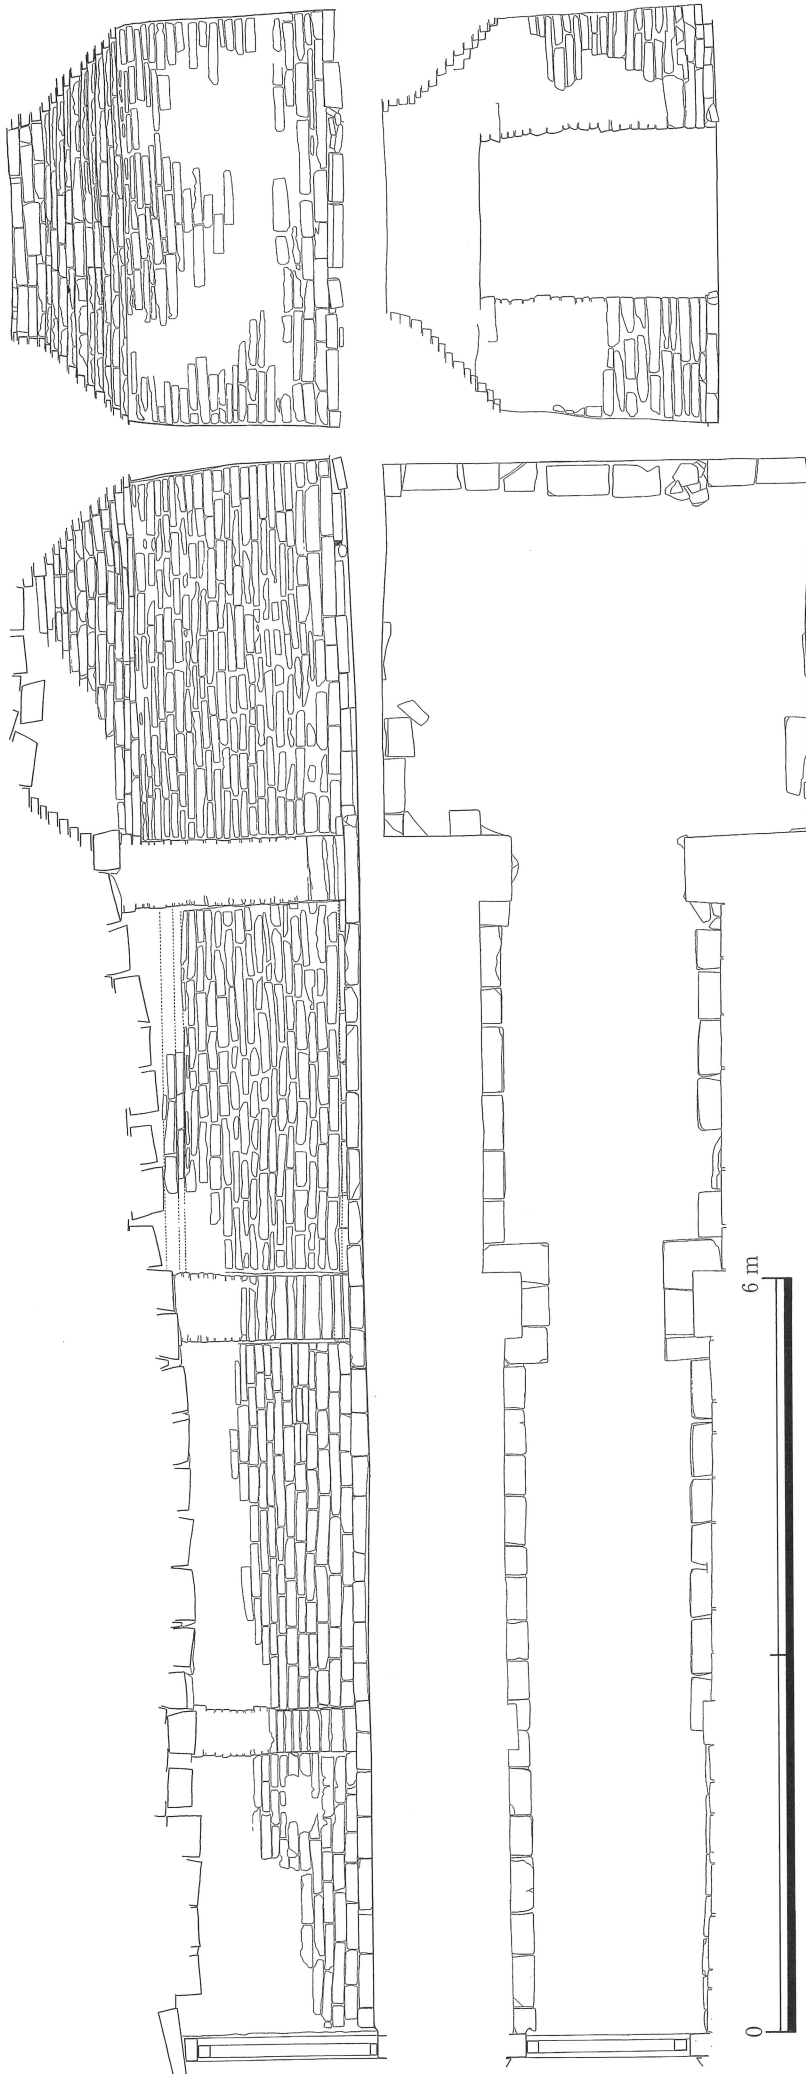
第3図 黄金塚陵墓参考地 石室実測図〔昭和26年作成〕(1/60)

石室実測図(原図S=1/10)は、明治28年の修築箇所と本来の壁面を区別した上で、修築箇所は省略している。当時の所見について原図で確認したところ、第3図に掲げた側壁図に描かれている横の破線は、漆喰が突線状に残る床石上面の想定ラインであり、縦方向の破線は、漆喰の痕跡をもとに、前室入口の閉塞施設を想定したものと考えられる。平面図では製図されていないが、床石上面にも漆喰の盛り上がりが残存しており、その点について原図に注記がされていることを確認した(図版7-1)<sup>(8)</sup>。これらについては、後述する今回の調査所見も一致する。

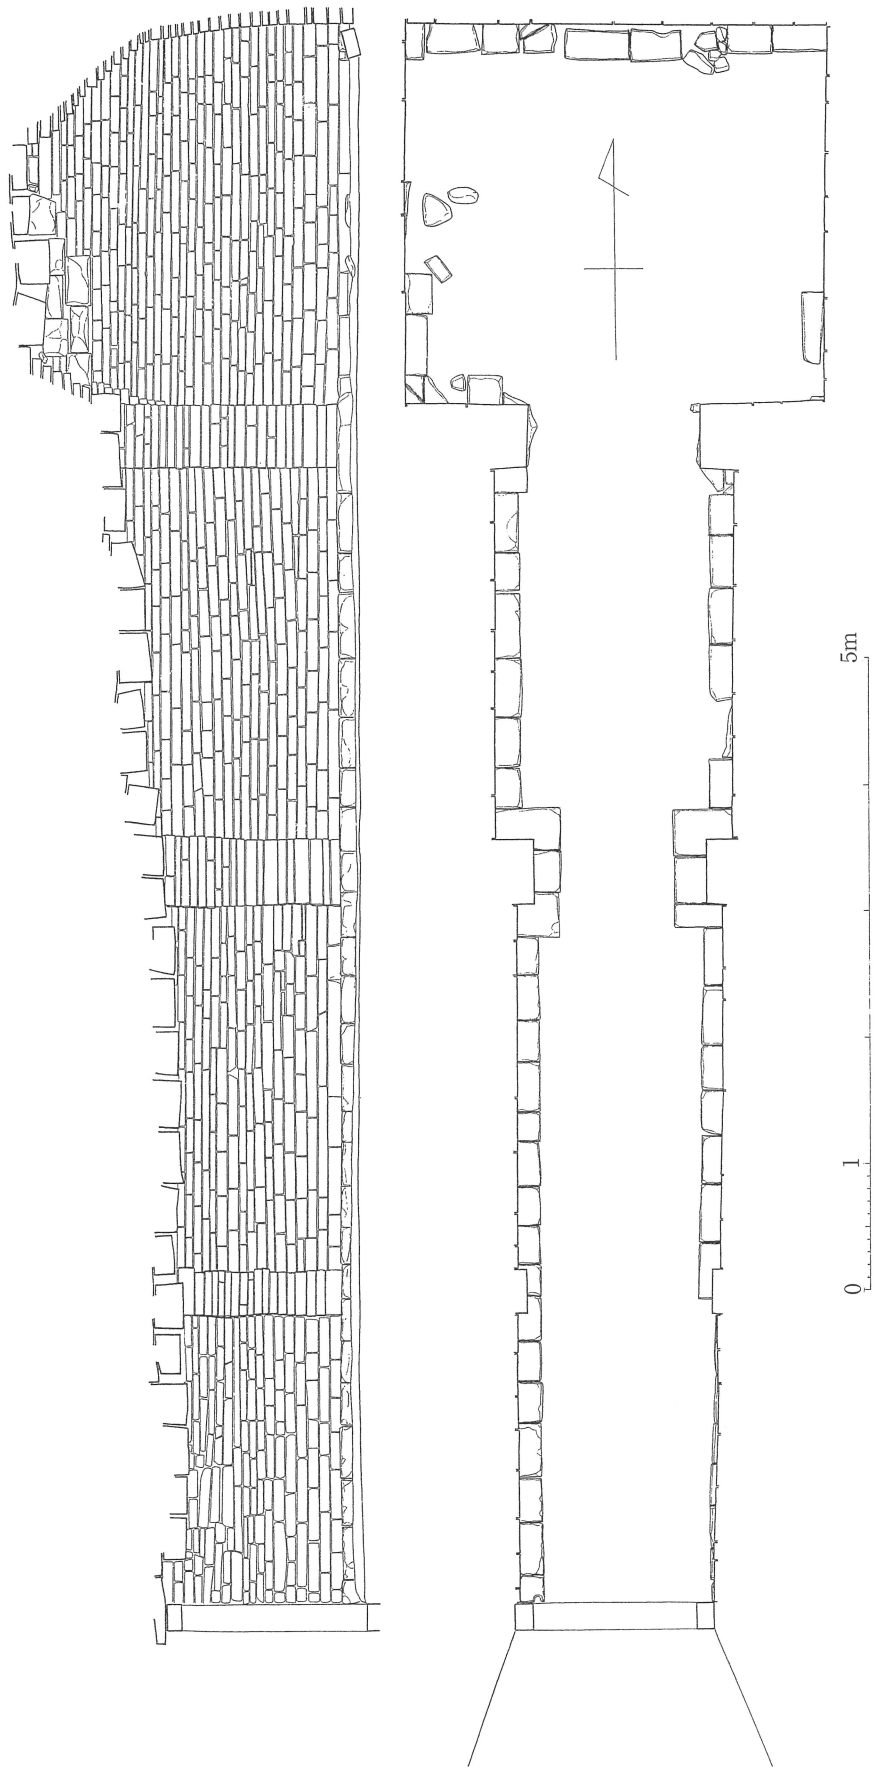
第4図 黄金塚陵墓参考地 石室実測図〔昭和33年作成〕(1/60)

石室実測図は、修築箇所も含め復元的に図化したことが窺えるが、オリジナルの壁面と修築した壁面との区別はなされていない。

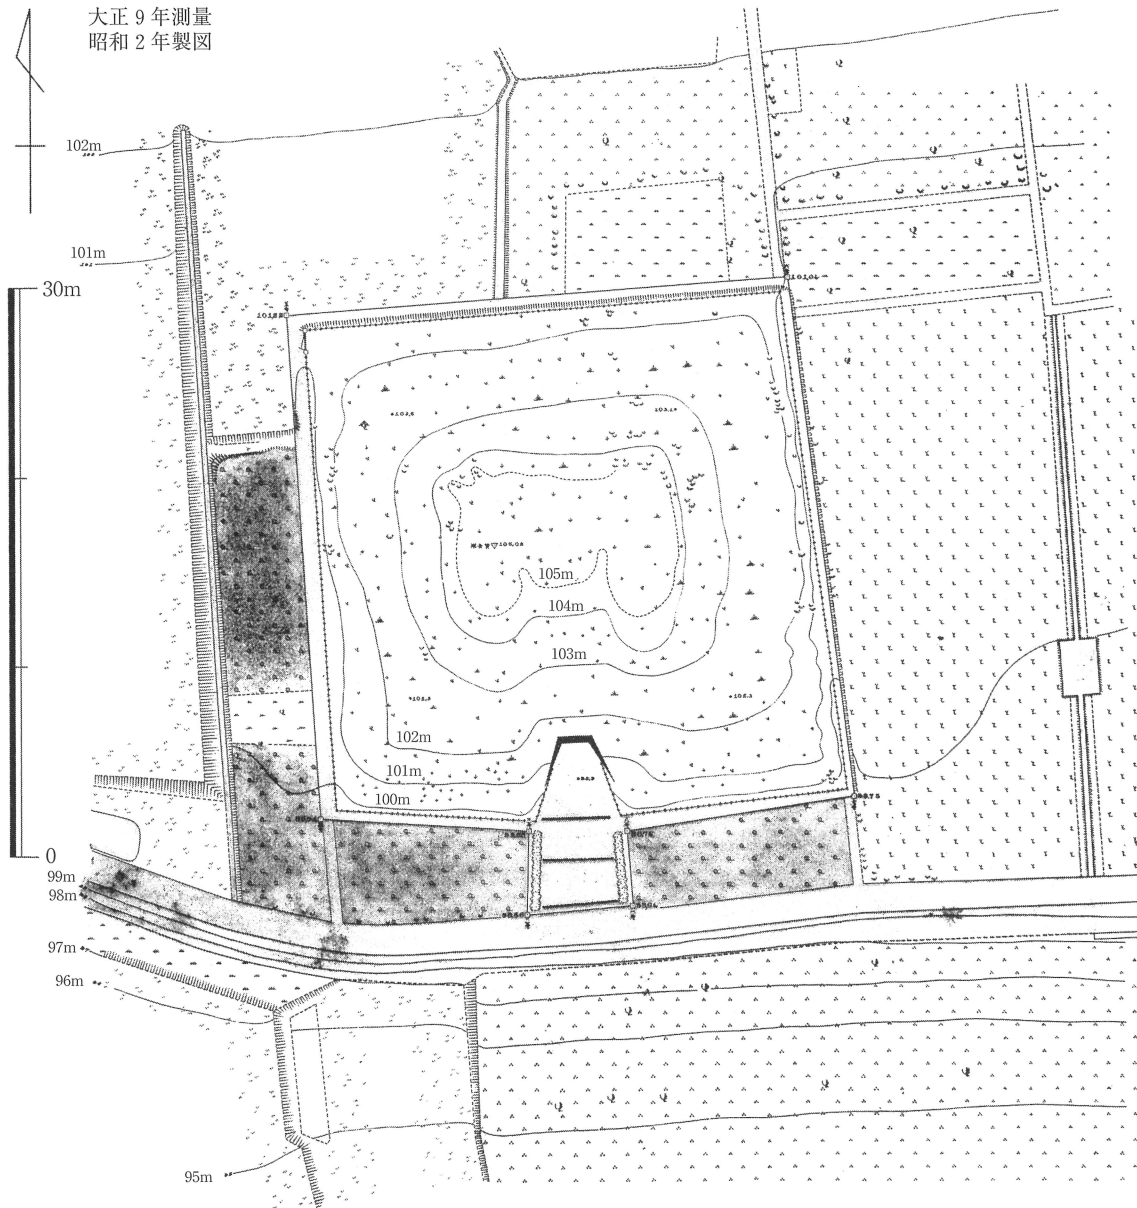
第5図 黄金塚陵墓参考地 陵墓地形図(1/400)

墳丘に関しては、大正14年に帝室林野局による測量が行われているが、等高線間隔が1mであるため、

段築などを十分に捉えているとは言い難い(第5図)。また、既に触れているとおり、本参考地は墳丘と周囲を廻る外堤で構成されている。しかし当庁で管理する範囲は墳丘裾廻りに留まっており、それ以外は民有地である。よって、新たに測量した範囲も境界石標内を中心とする約810㎡である。測量にあたって、平成16年の事前調査において設定した石室主軸ライン(ほぼ南北方向)を基軸とする任意の座標を設定した。その際、ほぼ墳丘の中心付近にあたる箇所を基点としたが、その基点は、石室実測に使用する割付点のうち、玄門付近の1点と一致させて設定した。そこから測量に必要な箇所に随時杭を設置した。それらの杭および既設の境界石標をもとに、 $S = 1/100$ 、等高線間隔25cmの平面図を作成した。

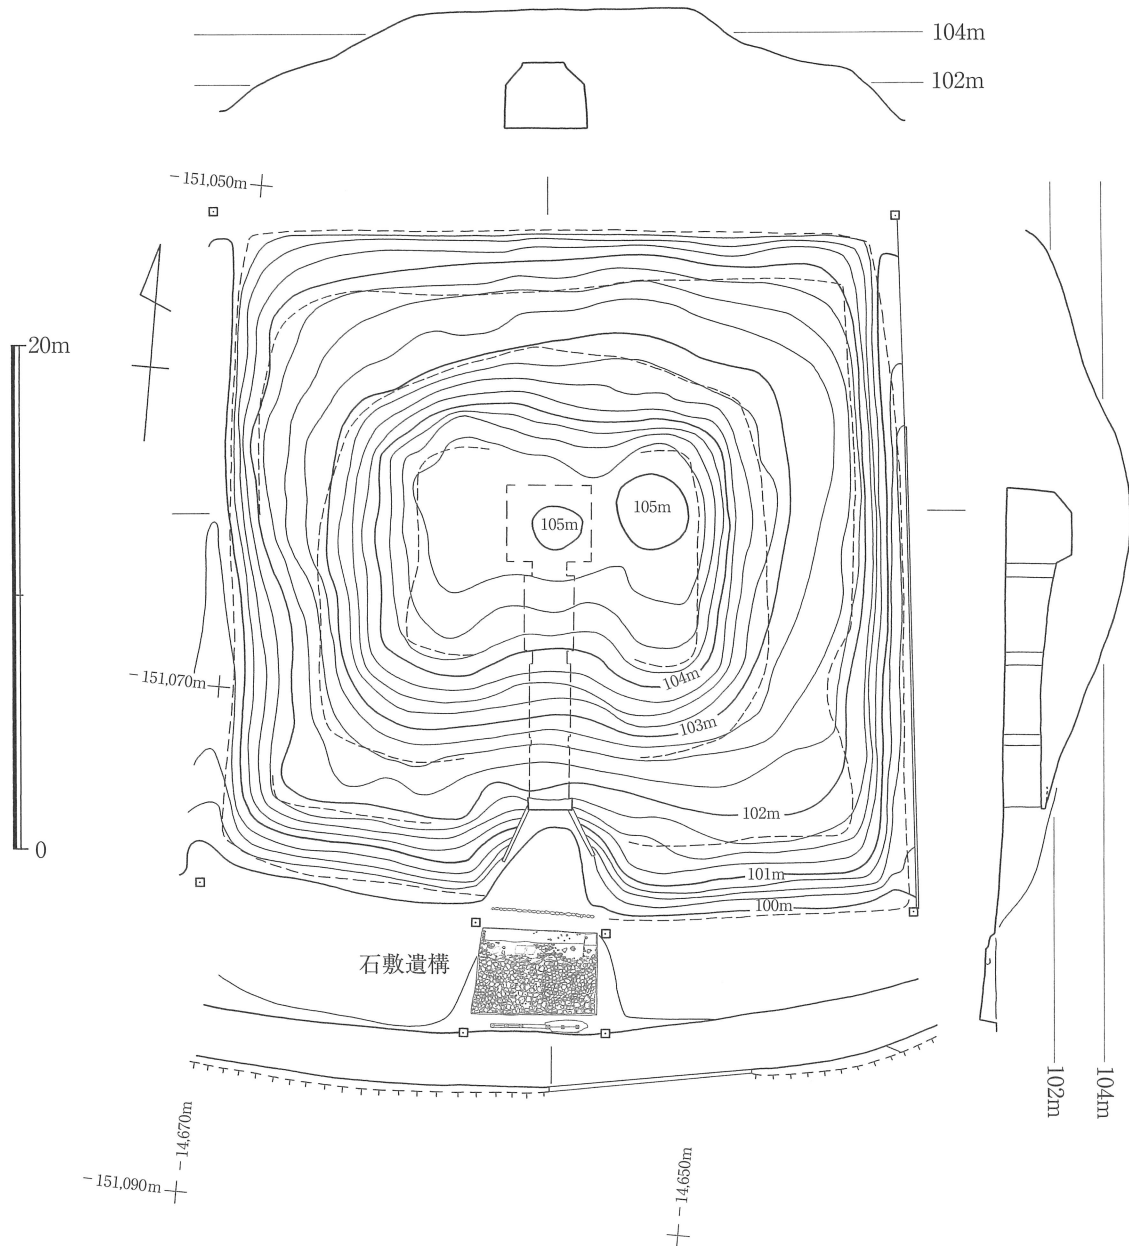
第6図 黄金塚陵墓参考地 墳丘測量図 (1/300)

墳丘 昭和26・33年の写真では周辺の状況とは逆に、墳丘そのものの形状は木が繁茂している関係でうまく捉えることができない。長らくこの状態が続いていたが、第1年次の墳丘測量図作成に先立って墳丘上の樹木の枝払いを行った結果、現状で明瞭な2段築成が確認できるに至った(図版1-1・2)<sup>(12)</sup>。

墳丘の平面形は、現状の墳丘裾(1段目斜面裾)で、東辺26.5m、西辺24m、南辺27.5m、北辺25m

を測る方形である。第2段斜面裾も、流出土の影響でやや丸みを帯びているが、方形である。

墳丘の現状について細かく見ていくと、第1段斜面裾南辺の西半部が石室入口を挟んで北に屈曲している。西辺が短いのはこのためである。また、第1段斜面東・西・南面はかなり急な傾斜となるが、北面はやや緩やかである。第1段テラス面は、やや傾斜はあるものの明瞭に確認できる。墳頂平坦面は東西約10m×南北約6mの長方形を呈し、最高所は標高約105mで、現状の裾と墳頂部の比高は、最大約5mである。

図中の破線は平坦面の端と斜面の裾のラインを示す。第1・2段斜面は西面において墳丘がやや削られているため、西側の第1段テラス面は途切れている。また、本参考地は石室が大きく破壊された経緯をもつことから、少なからず埋め戻されたことが予想される。しかし、現地で測量をしつつ観察した結果では、広範囲を掘り返した状況は認められない。第6図に即して言えば、特に墳丘第1段の石室入口付近と墳丘第2段の北・南斜面において等高線が内側に入るが、破線が切れる範囲がおおむね掘り返された範囲に相当すると考えられる。後述するとおり、持ち送りのきつい玄室の側壁が比較的上まで残存していることから、石室の裏込もろとも広く破壊されたとは考えにくいこととも符合する。しかし、開墾と称しつつ石室付近だけが開削されている点は、先に挙げた西光氏も同氏の論考中で述べるとおり、当初から古墳という認識がなく開墾したのかどうかについて、疑問が残るところである。

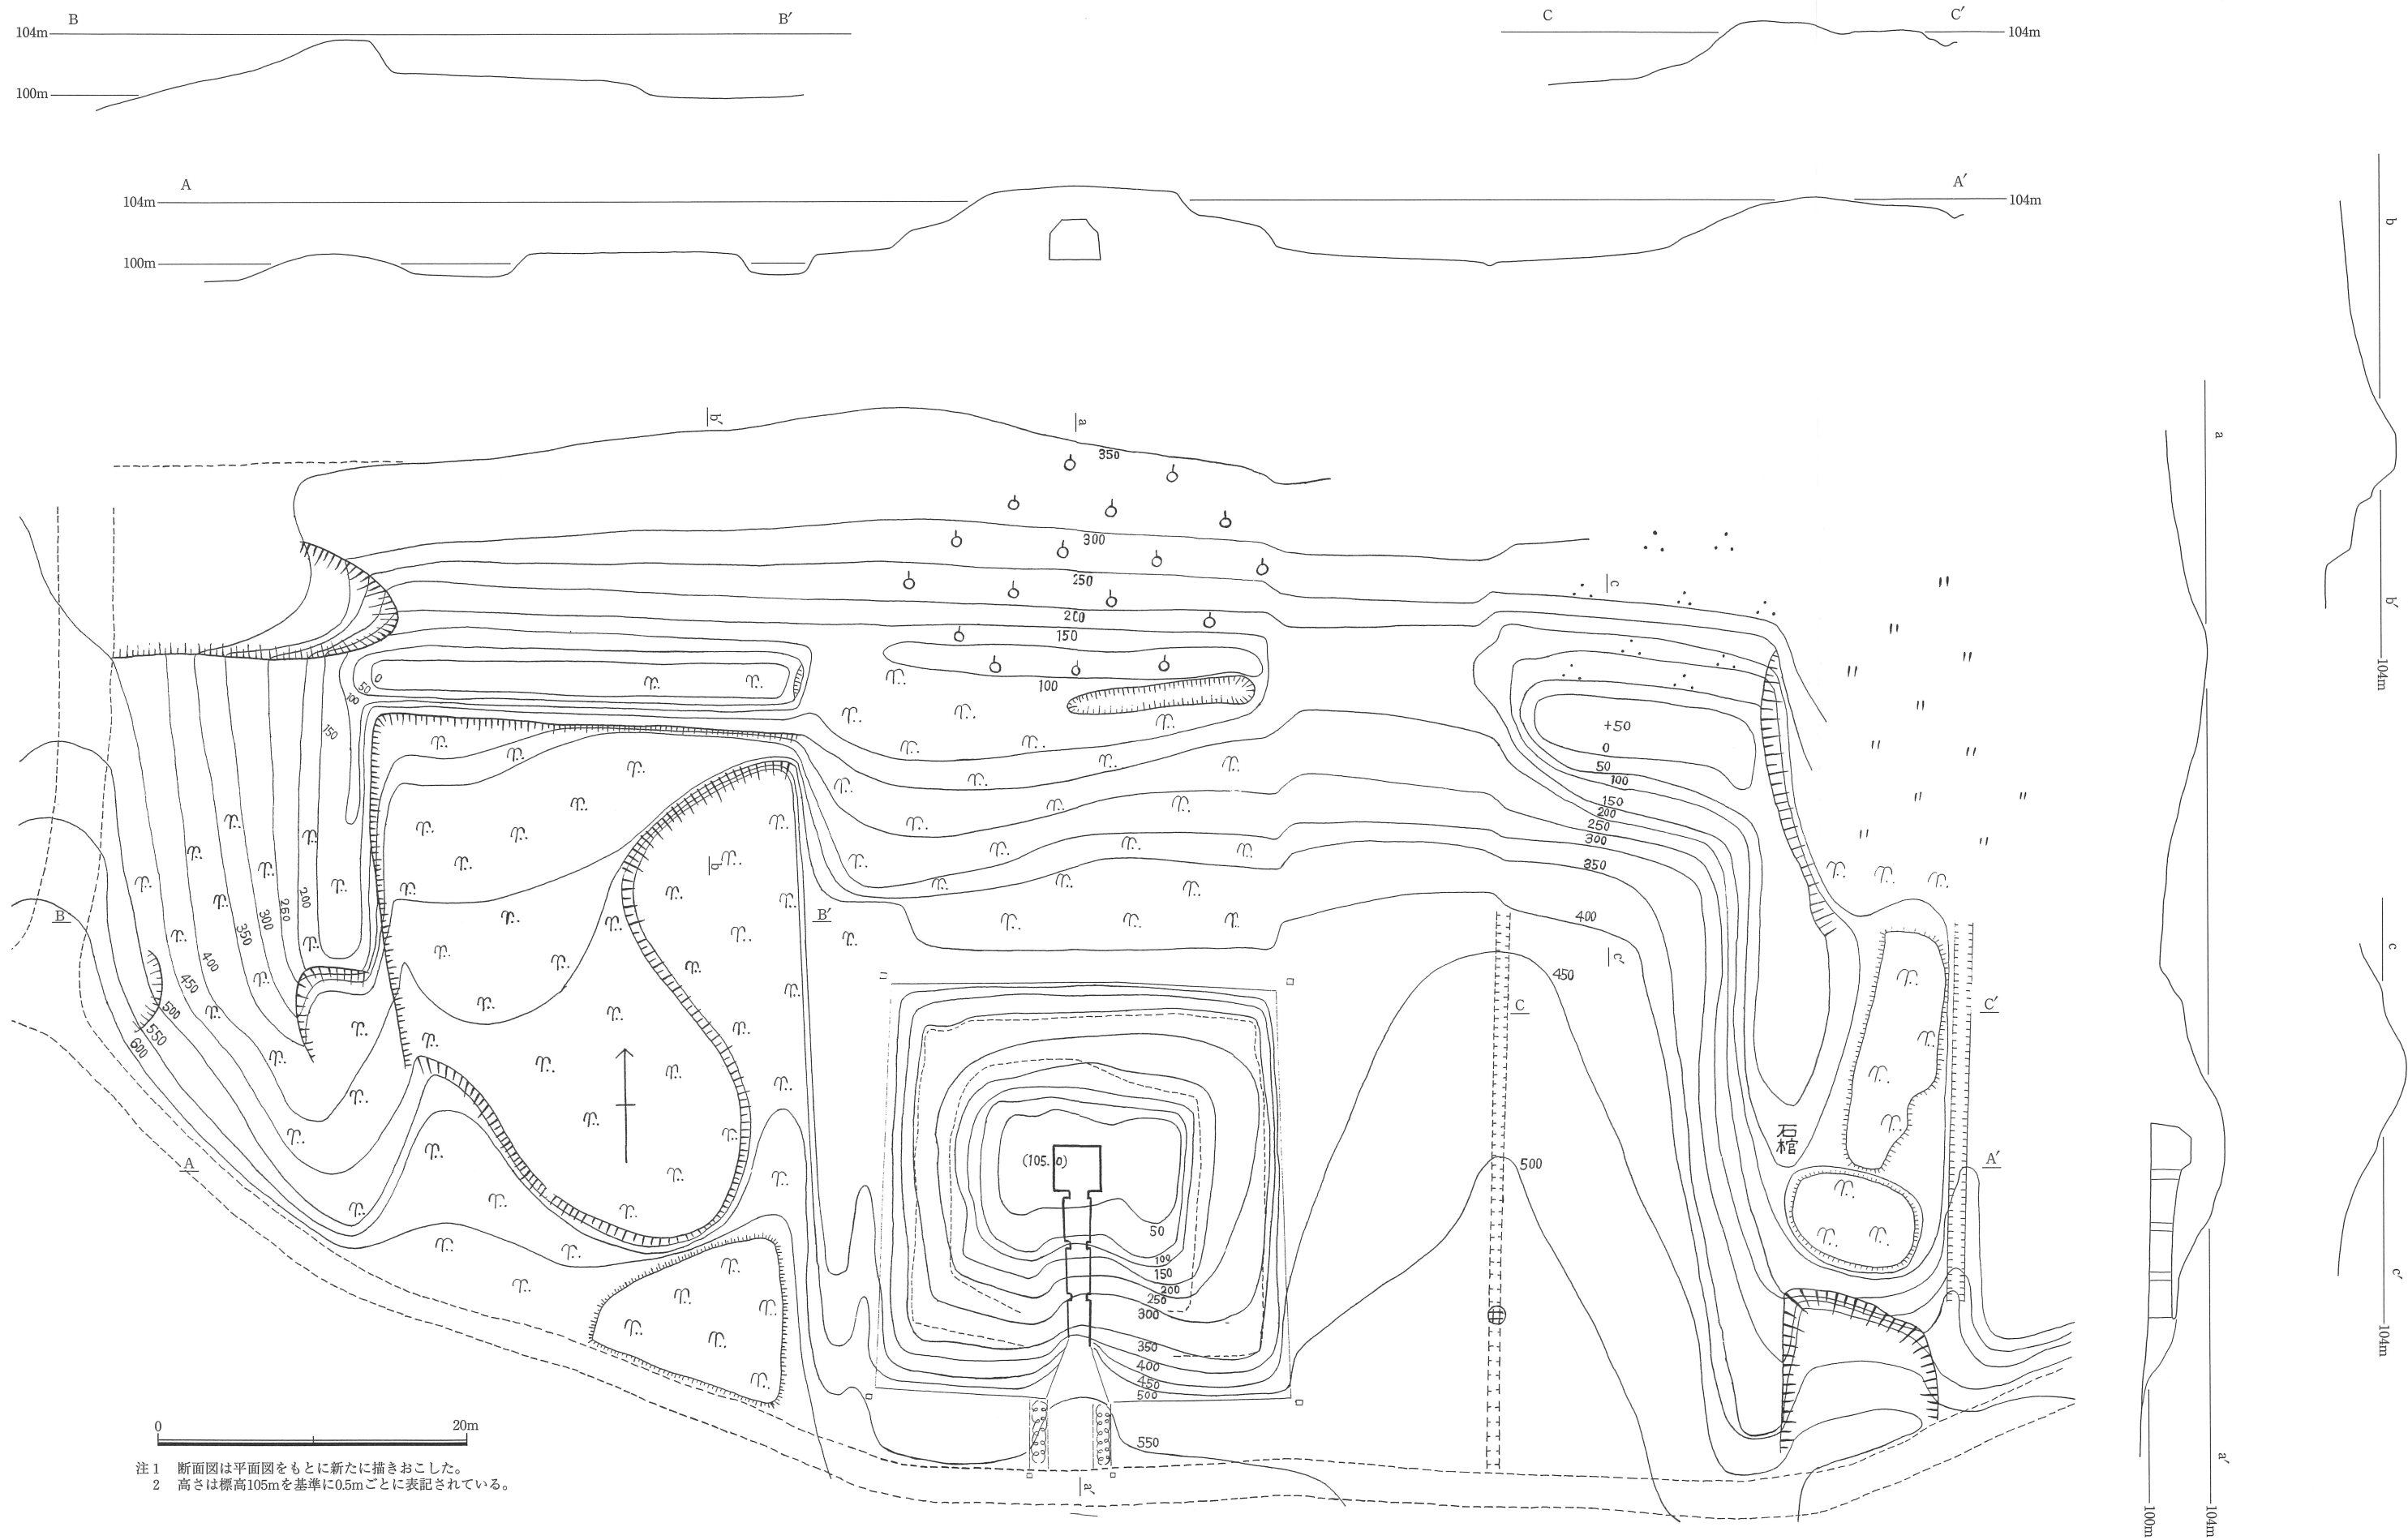
第7図 黄金塚陵墓参考地 墳丘及び外堤平面図・断面図〔昭和33年作成〕(1/400)

墳丘と外堤の測量図は、等高線間隔50cmである。昭和26年作成の図面より等高線間隔が狭まっているため、より細かく地形を把握することができる。昭和26年の状況と比較して、それほど周辺の地形などに改変は認められない。

注1 断面図は平面図をもとに新たに描きおこした。  
 注2 高さは標高105mを基準に0.5mごとに表記されている。

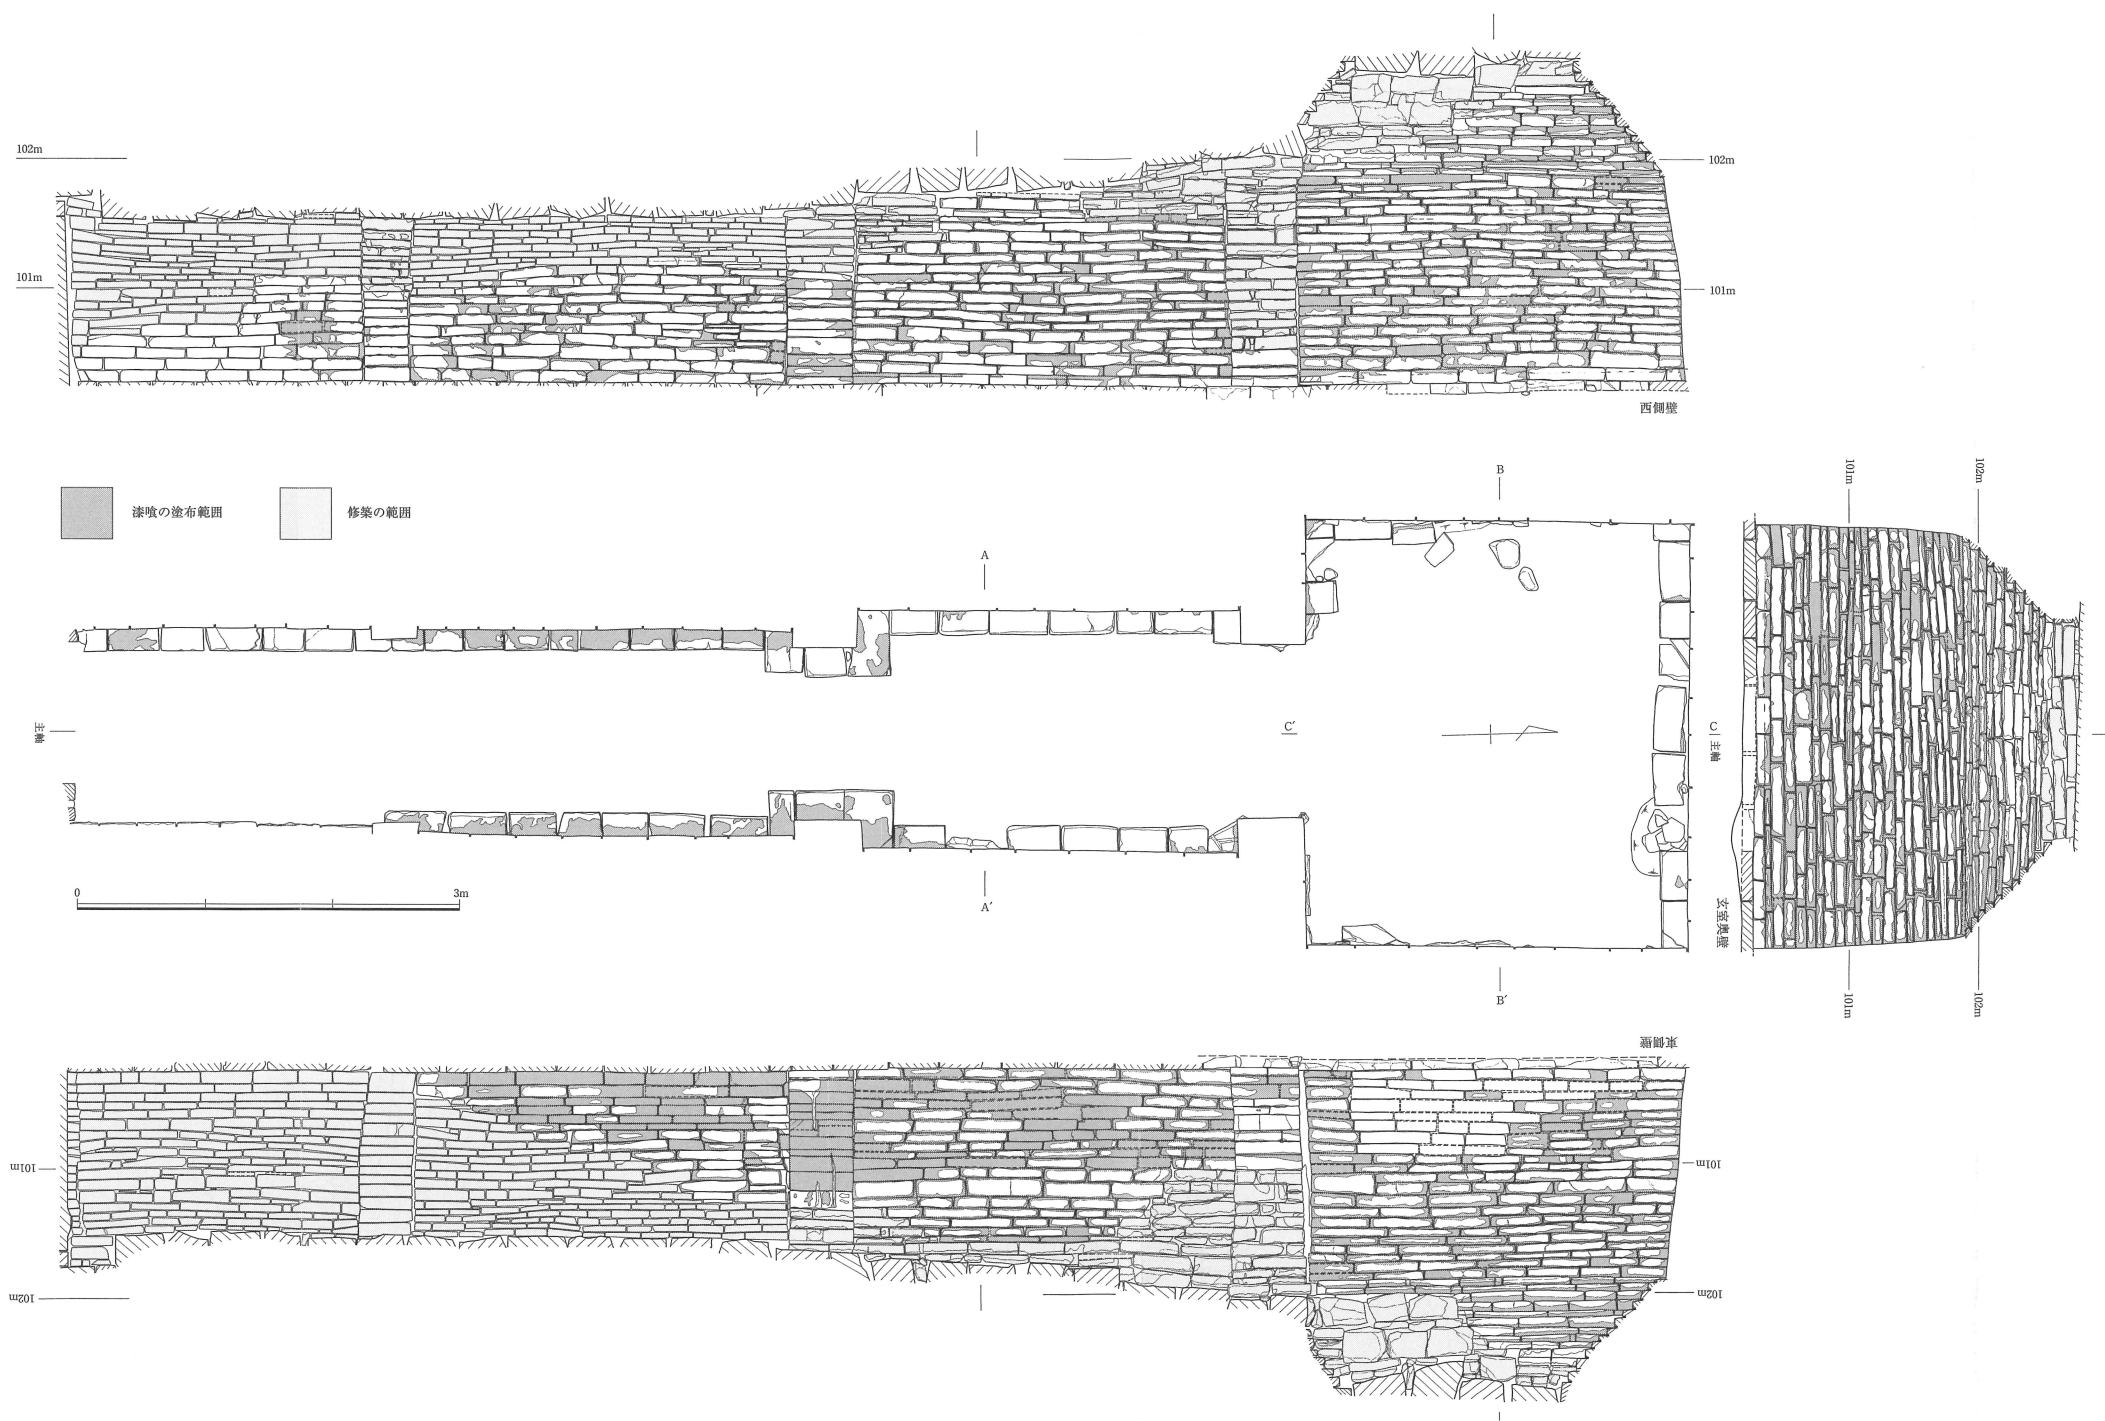
第8図 黄金塚陵墓参考地 石室実測図(1) (1/60)

**概略と現況** 榛原石を使用した磚積の両袖型横穴式石室で、羨道・前室・玄室からなると考えられる。ただし、前室の南に第1柱と第2柱で区画される空間があり、墓室とするには根拠が弱いものの羨道とも区別する必要がある。よって、本稿ではこの空間を「墓室状区画」と仮称しておく。これらの各部名称は、部位ごとの数値とともに第9図に挙げた。以下、その名称に従って記述を進めていくが、墓室を複室（2室）構造として記述する点、第1～2柱間を墓室状区画と仮称することについては後述することとしたい。床面に

における平面形は、東第2柱の設置に乱れが認められるほかは、主軸を挟んでほぼ完璧な左右対称であり、多少数値の違いはあるが、厳密に構築されたことが窺われる。主軸での残存長は12.47 mを測る（第9図の修築された現状の数値は括弧を付した）。高さの表記については、壁体の構築が始まる地覆石状の石材上面からの数値である。

壁体も玄室から羨道の先端に向けて破壊が激しくなっており、羨道先端にいくほど修築範囲も広い。破壊されている範囲は、東西両側壁ともほぼ対称であり、あえて言えば西側壁の方がわずかに残存状態が良い。側壁図を見ると玄門から羨道に向かって天井が徐々に低くなっているが、これは壁体の残存状況に対応するものであろう。西光氏が紹介する記録によると、羨道側から石材を外しつつ玄室側に掘り進んでおり、当初は壁体すべてを破壊したが、次第に掘りにくくなったためか、玄室側ほど第3柱付近を除き掘削深度が浅くなる傾向にある。記録に残る開墾の経過は、石室の残存状況に合致するといえよう。

**羨道** 第8図・付図2で示したように、羨道の破壊は著しく、西側壁は上半部が失われ東側壁に至っては破壊が床面にまで及んでおり、敷石すら残っていない。第1柱も含め、そこより南は本来の壁体がすべて失われているため、基底から修築されている。よって、第1柱南端～羨道残存部南端の長さは西側壁でのみ計測可能で、その長さは2.3mにとどまる。幅は墓室状区画と同じ1.6m程度であろう。残存する高さは最大で10段分、0.8mである。

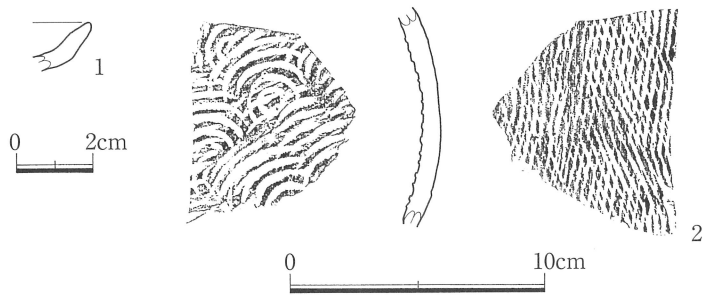
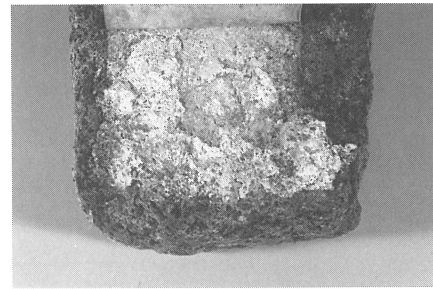
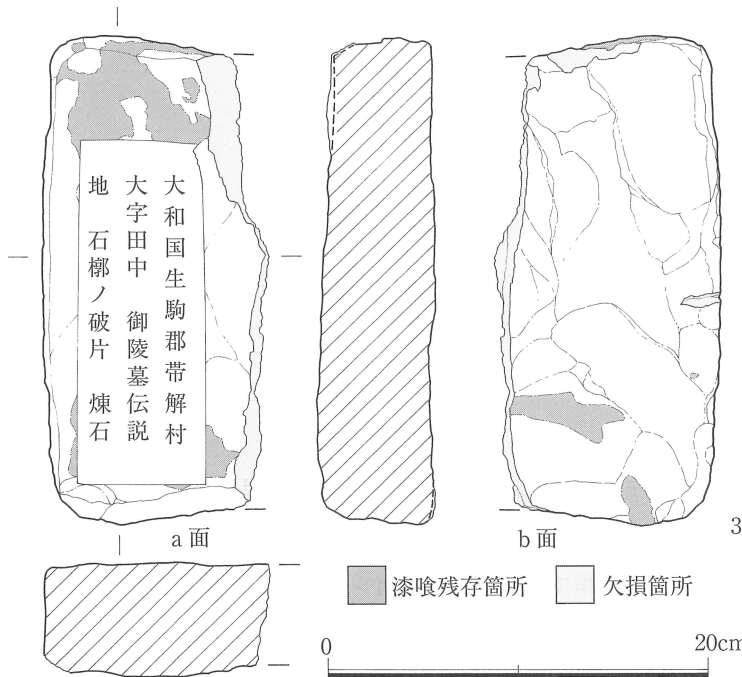
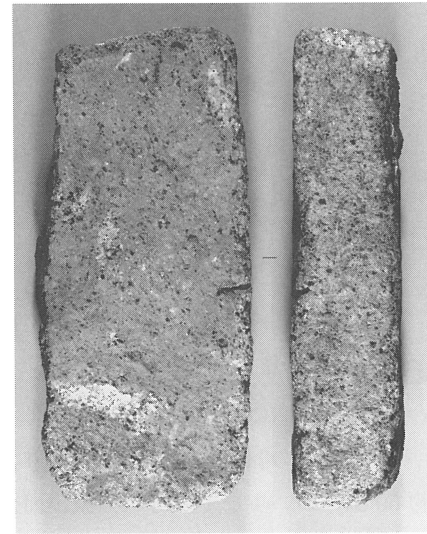
第10図 黄金塚陵墓参考地 採集遺物および石室石材実測図 (1 : 1/2 2 : 1/3 3 : 1/4)

写真1 石材a面に残る漆喰

写真2 書陵部所蔵の石室石材(全体)

考えられ、もとより石室に伴っていたものではない。2は、墳丘測量作業中に墳丘南側裾にある界標3～4の中間において採集した。須恵器横瓶の胴部かと考えられる破片である。外面に平行叩き痕が斜めに交差し、内面に同心円文の当具痕が残る。この資料も本参考地に伴うと確定できるものではない。

3は石室石材の破片である。先述の高橋報文にもあるとおり、参考として石材の幾つかが持ち帰られたようであるが、現在書陵部にも1点が保管されているので、ここで紹介しておきたい。石種は、本誌57号で奥田尚氏に報告いただいたもののうち、流紋岩質溶結凝灰岩(榛原石)である<sup>(16)</sup>。現状で縦約26cm、横約12cm、厚さ約6cmの大きさに遺存し、不整形な長方形を呈する。4辺のうち3辺は本来の面を残すが、長辺のうち1辺は破損面であるため本来の石材の大きさを知ることはできない。石室実測図からもわかるとおり、石材の長辺の多くは40～60cmを測ることから、現状での長辺は本来の短辺にあたると考えられる。よって、本来の大きさのごく一部のみが遺存している状態である可能性が高い。

a・b両面とも全体に凹凸が認められるが、何らかの工具痕と考えるほどのものではない。どちらかというとなa面の方が平滑である。小口面についても工具痕は認められない。漆喰は、わずかながらも各面に残存しており、小口面だけではなく、壁体構築にあたって上下の石と重なる面にも漆喰が塗布されていたことがわかる。特にラベルの裏側は現在でもよく残っている(第10図写真1)。

なお、a面に貼られたラベルには、「大和国生駒郡帯解村大字田中御陵墓伝説地石槨ノ破片 煉石」と墨書きされている。

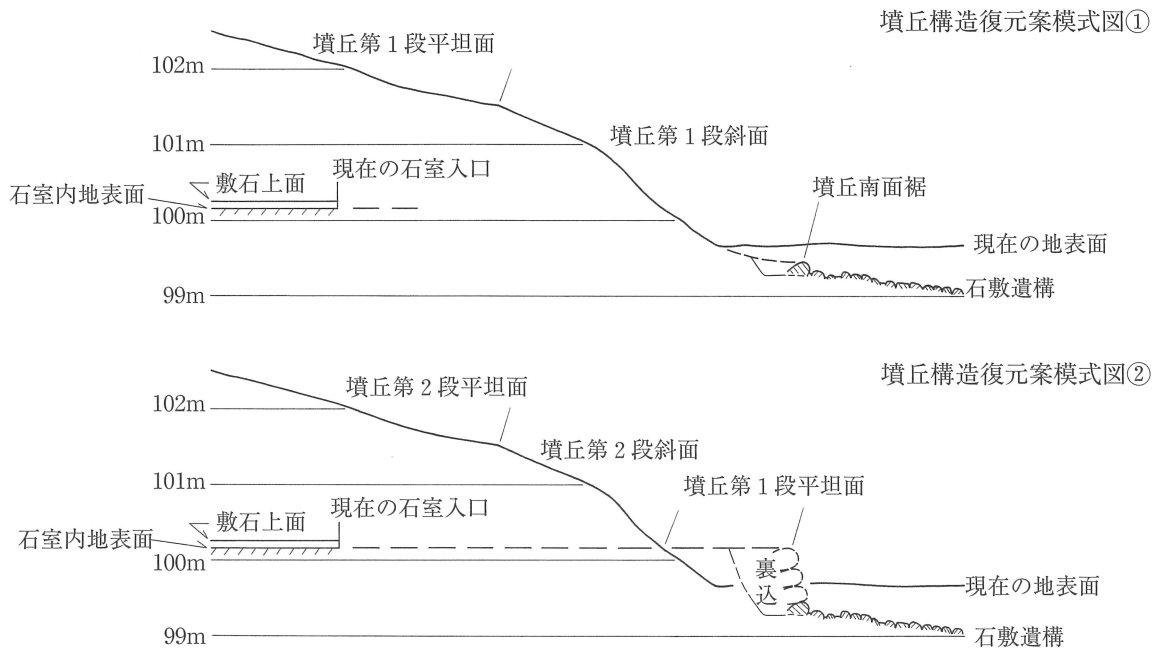
第11図 黄金塚陵墓参考地 墳丘構造復元案模式図 (1/100)

本誌 57 号の報告でも述べたとおり、直線的に延びる墳丘裾の石列上面と羨道南端付近床面では、羨道が約 60 cm 高い。少なくとも石列検出面が本来の墳丘面であった根拠は認められず、また、石列の裏には裏込が確認されたため、1 段ではなく、本来は 3～4 段の石積であり、石室床面レベルに近いものであったと考えている。しかし、石積であったとも確定できていないわけではないため、当面は以下の 2 通りの考え方ができようか (第 11 図)。

- ①石列は石積にならず、現状の墳丘第 1 段斜面がそのまま石列に繋がり、石敷遺構から上は 2 段築成となる。
- ②石室床面と同レベルで平坦面が存在し、石敷遺構から上は 3 段築成となる。

どちらであるかを現状で確定することは難しいが、石列を石積と考えた方が、裏込の存在と石室床面との繋がりを理解しやすい。そうすると、石室床面と同レベルで幅の狭い犬走り状に墳丘第 1 段平坦面が存在していた可能性を考えることができよう。当面は②案の可能性が高く、本来 3 段築成であったと考えることにより高い整合性を認めておきたい。

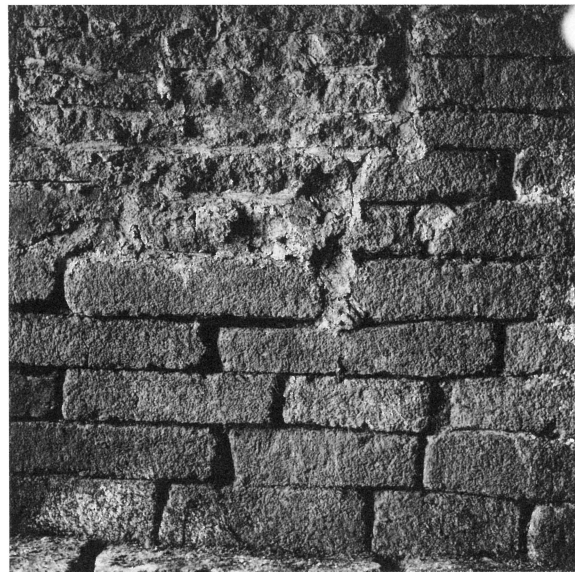
4 羨道 西壁（東から 左上半部は修築）

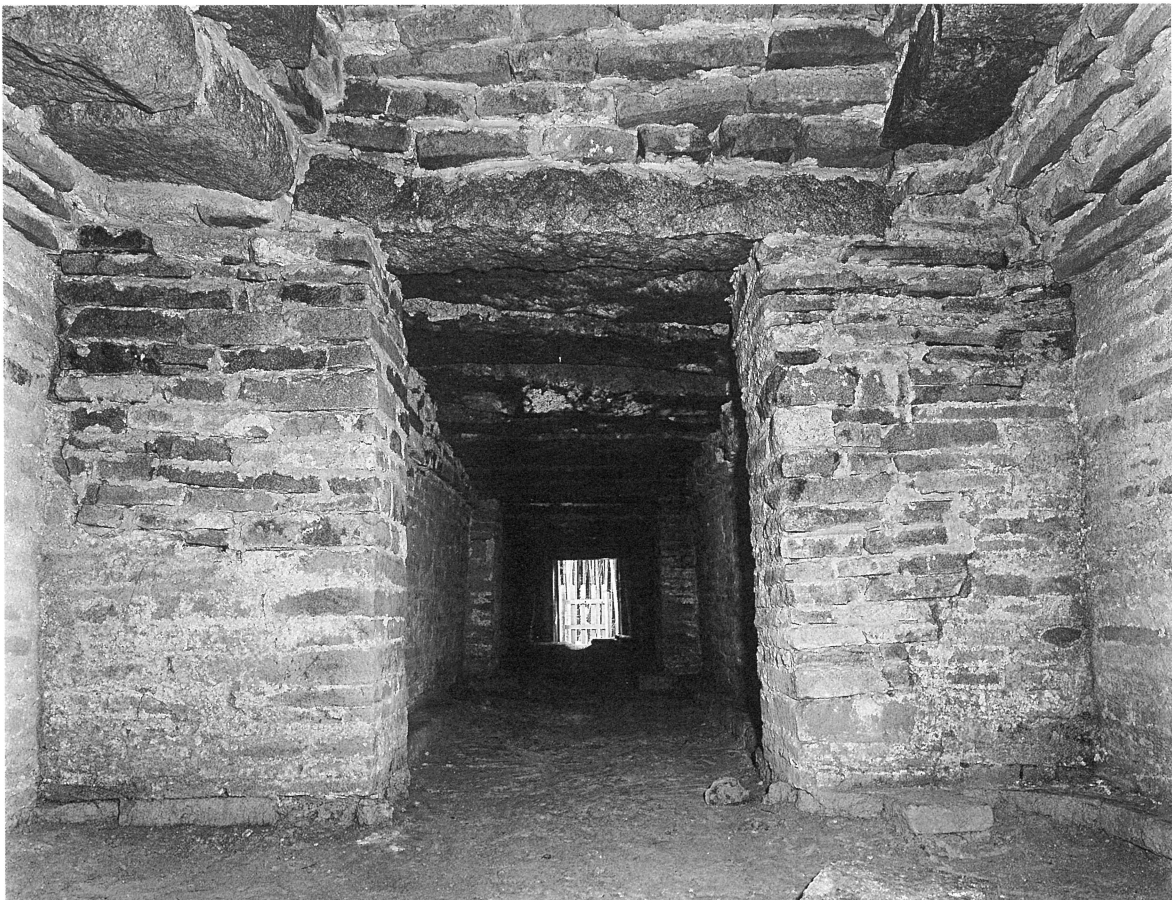
2 玄室 前壁詳細（北から 前壁の大半は修築）

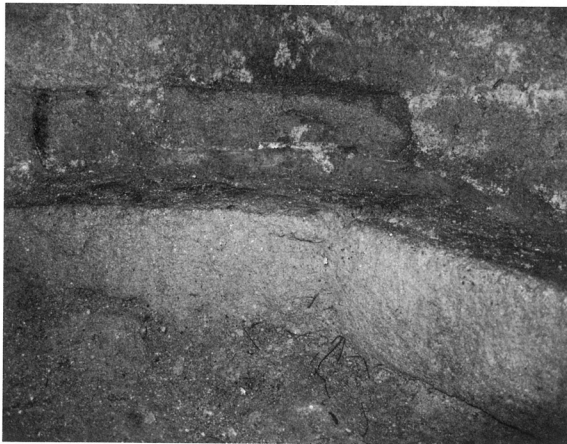
床面は、大半で土が露出している。壁面に沿った地覆石状の石材は、多くが割り取られてしまい残存状態は悪い。奥壁と西壁南半に辛うじて残存するに過ぎないうえ、それらも折られているものが多い。しかし、一方で重要な知見も得られている。まず地覆石状に残る石材の上に、もう1段壁体ではない石材が重なる箇所が2箇所確認された点である（図版12-3・4）。もう1点は、この上段石材の上面レベルで、壁面に漆喰が突線状に辿れ、かつこの突線状の漆喰より下の石材には漆喰の塗布が少なく、比較的明瞭に区別できるという点である。よって、床面については、少なくとも壁面に沿って石材2段分を用いた構造が認められることを示している。

よって、床面は本来全面が石敷であり、羨道・墓室状区画については敷石が床面を兼ね、前室・玄室については別に床石を設置することで2重(図版12-3・4)にしていたと判断される。その際、床面全面に漆喰が塗布されたかどうかについては、敷石のみと考えられる羨道の石材上面に漆喰が残存することや、上段についても壁面に漆喰が突線状に残ることから、その可能性は高いと考えてよいだろう。

3 玄室 敷石と床石 (西壁南端付近)

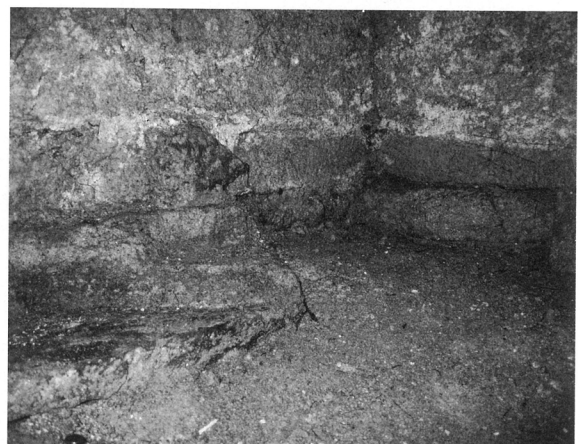
4 玄室 敷石と床石 (東壁南端付近)

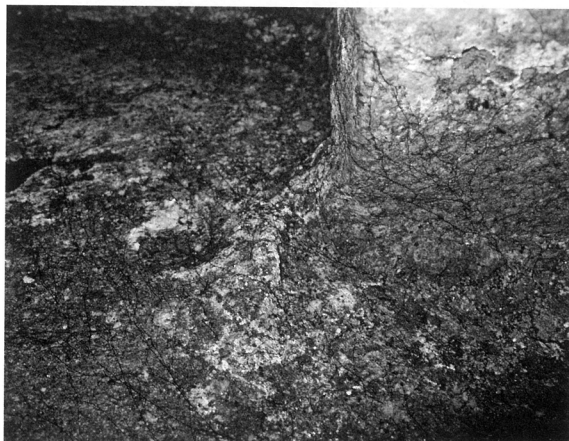
**閉塞施設** 閉塞施設については、不明と言わざるを得ない。羨門はそれ自体残っていないため、手がかりがない。第2柱(前室入口)では南面に沿って床石上に漆喰の残存が見られることから(図版12-5)、床面が2重から1重に変わるこの位置で何らかの閉塞施設が設けられた可能性がある。ただし、その推測を裏付けるような石材の存在や壁体への造作は認められない。また、東第2柱に縦方向の溝があり、これが閉塞の石扉に関わると考えられたこともあったが<sup>(15)</sup>、断面形状は不整形な三角形であり、石扉を設置できるような加工とはいえない。これは明治23年に石室の石取りが行われた際の掘削道具による傷と考えられ、少なくとも築造当初のものとは考えがたい。

5 西第2柱 敷石上の漆喰

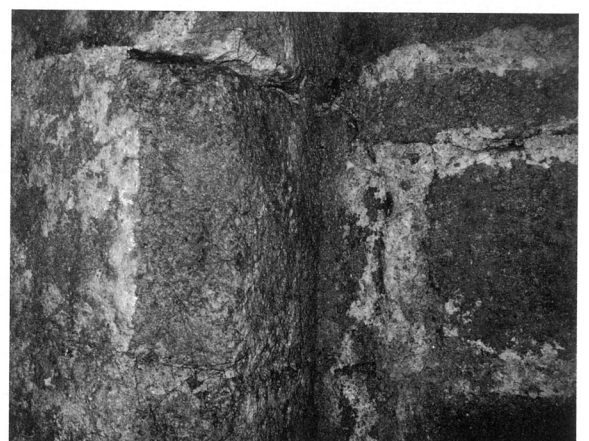
第2柱は前室の入口に相当するが、この柱状施設では特徴的な所見が得られている。それは、柱を構成する石材の一部において側面がL字状に加工され、第2柱南面と墓室状区画の壁面を1石で構成するものがある点である（図版12-6）。これは、あらかじめ柱状施設の幅に石材を加工して構築したのではなく、片面だけを調整し、それを北面で揃えた上で、第3柱の幅と同じになるように、南面の余分な部分を構築時に加工した可能性を示す。漆喰で観察が難しい部分が多いが、この東第2柱と西第1柱において確認されている。また、東第2柱には縦方向に数条の工具痕と考えられる傷が認められる。

6 東第2柱 石材加工状況
