藤井寺陵墓参考地における地中探査報告

陵墓調査室

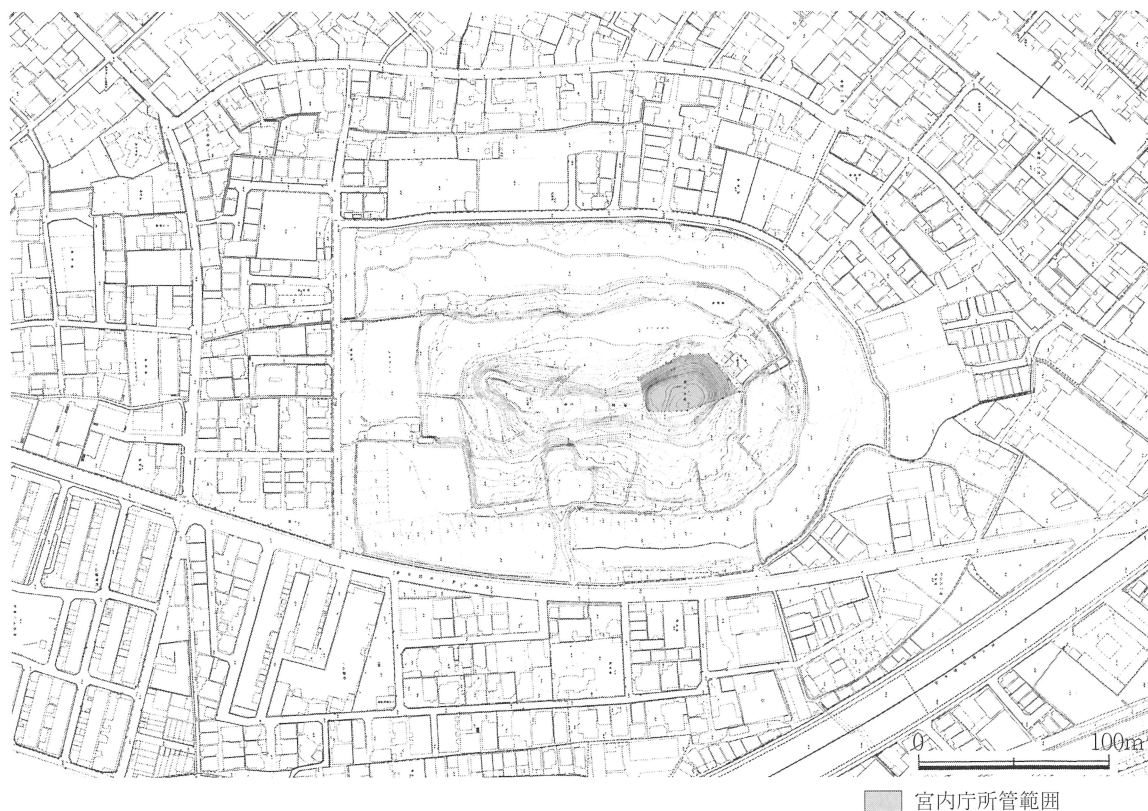
第1図 津堂城山古墳墳丘測量図 (1/4,000)

津堂城山古墳は、古市古墳群の中核をなす前方後円墳の一つである。宮内庁ではその後円部の一部を藤井寺陵墓参考地として、大正5年(1916)以来所管している。後述するように本古墳は、明治45年(1912)に後円部が地元の人々によって発掘され、竪穴式石室と長持形石棺の存在が確認されたことを契機に、その一部が陵墓参考地に治定されたものである。このように津堂城山古墳は全長が200mを超える巨大な前方後円墳であるが、宮内庁は後円部の一部のみを管理している(第1図)。

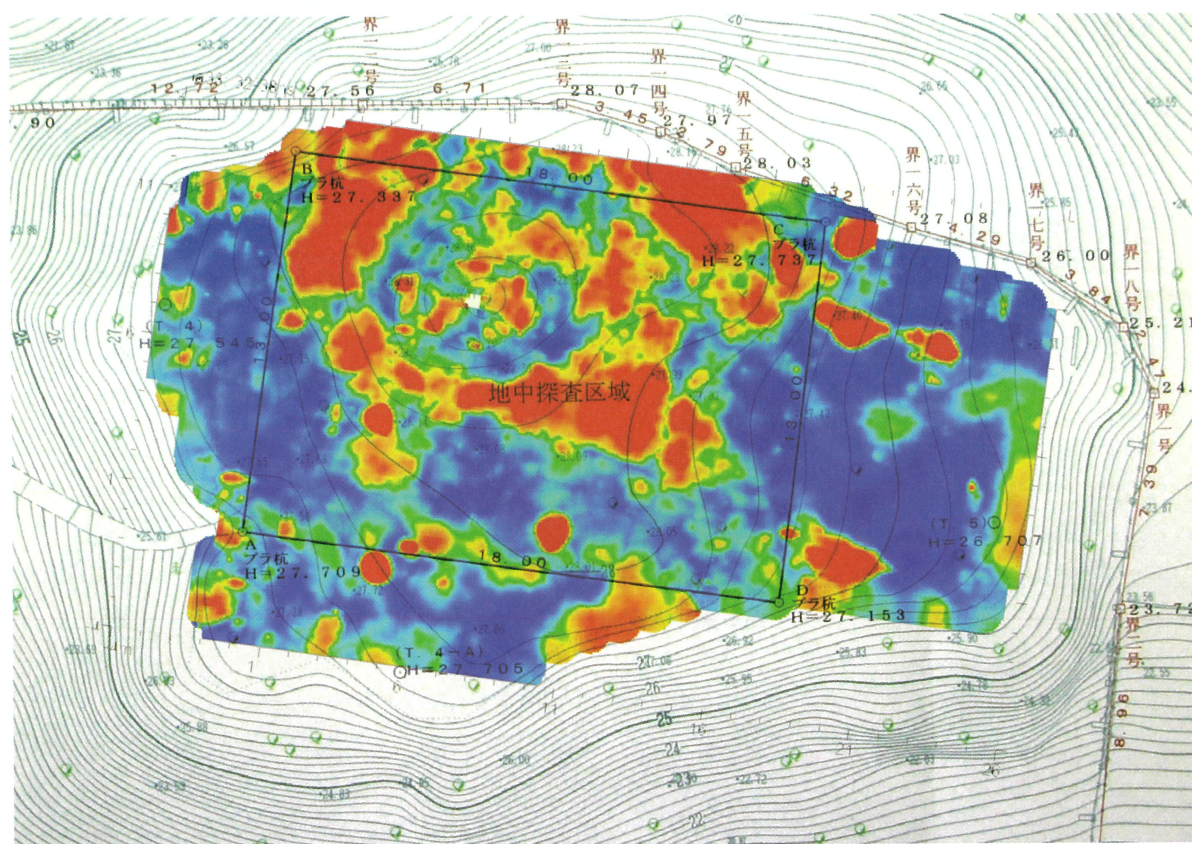
第4図 400MHZ GPR-SURVER Overlay 処理図

このデータを地形図にはめ込み合成した図が、第4図である。この図を見ながら今回の探査結果を、下記のように箇条書きに示すこととしよう。

- ・石室は、明治45年に撮影された写真(図版2-2)のような状態で遺存していると判断できる。
- ・現在宮内庁が所管している範囲において確認できる内部施設は、この竪穴式石室のみである。
- ・石室は主軸に平行しており、ほぼ南北を示す。
- ・控え積みを含めるとかなり巨大な石室であり、内包する長持形石棺に十分見合う石室である。さらに、200mを越す巨大な前方後円墳の内部主体としても頷ける規模の石室である。
- ・石棺については、明治年間に計測された数値とほぼ近い大きさを、今回のレーダ探査の示すデータから読み取ることができる。すなわち、レーダ探査の有効性として、概ね考古学者が満足するデータを取得することができる精度を有していると判断できる。
- ・石棺のちょうど真上に楠の大木が存在しているが、この木が正確に石棺の上にあることから、埋め戻しにあたって石室の位置を示す目的で植えた可能性が高いと考える(図版3-5)。
- ・石室に付随する遺構として、西側側壁に直交するように伸びる反応があり、この反応は排水溝、もしくは墓道の可能性がある。
- ・城郭の遺構を示す反応を認めることはできず、古墳時代以外の遺構の存在を明らかにすることはできなかった。

今回の探査によって石室の位置が明らかとなり、予想以上に東側崖面に近いところに存在していることが確認された。実際この東側崖面においては白礫を採取することもあり、この礫が先述したとおり石室の床面に敷かれていたものと考えられる。もちろん明治45年の掘削時に廃土に混じって流出したものである可能性もあり、近年になって崖面から転落したものと断定できないが、このような状況は石室が近いことを物語る。第4図でも示したように石室東側側壁の控え積みは、現状でも崖面に露出しかねない状況であることが判る。このことは単に崖面を保護するだけでなく、石室の存在をふまえた工法を採用する必要があるだろう。

このような状況を見てくると、津堂城山古墳全体の整備計画の中で、後円部の崖面保護についてその方法を考えていくことが重要である。特にどういう形状で整備していくのかは、墳丘全体をどのように整備するのか、例えば復元的な盛土をおこなうのか否かなど多角的に検討していく必要がある。

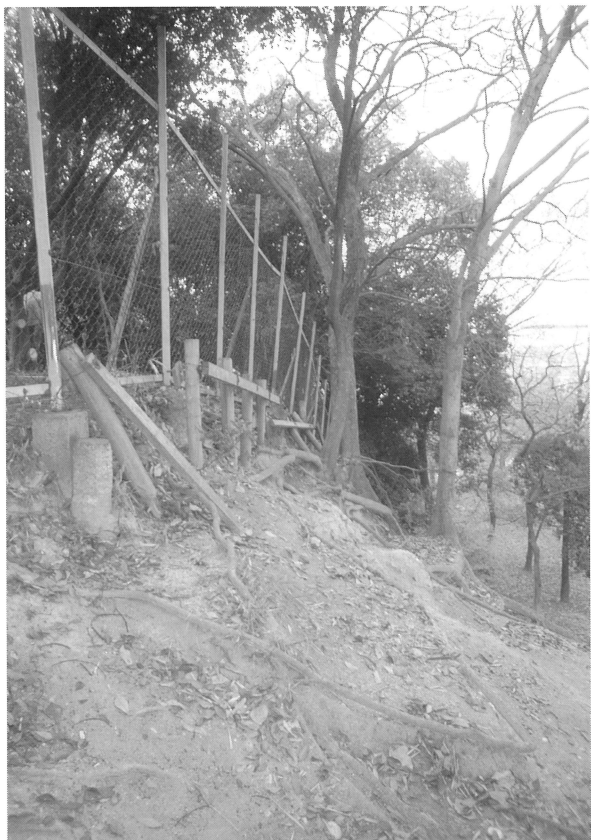
さて、宮内庁の所管地外になる後円部東側斜面は急傾斜をなしており、近年ますます土砂が流出している状況にある(図版2-1)。宮内庁では地元自治体の協力を得て土留めのために杭を打ち、板を当てるなどの応急処置を施してきたものの老朽化が著しく、恒久的な保全工事の必要性に迫られている。しかし、明治45年に確認された石室の正確な位置が、ほぼ100年を経た現在明らかにできない状況となっている。このことは今後の保全整備工事計画を策定するにあたってきわめて不都合なことであり、遺構の正確な状況をつかむことが急務となった。

さて改めて今回の探査の目的を明記しておきたいが、一つには明治45年に発掘され、その後埋め戻された石室の位置を正確に把握することである。なぜならば宮内庁の管理地に東接する部分は図版2-1に示したように急傾斜をなしており、石室がこの崖面に近いところに存在するとすればその保存方法を含め、崖面の保全整備工事を立案する必要がある。そしてその工事にあたっては、どのような工法が最適であるかを検討する上でも、石室の場所を把握する必要がある。

1 藤井寺陵墓参考地東側崖面状況

以上述べたフェンスと楠木については当庁が単独に施工することも可能ではあるが、崖面の保護工事は敷地が当庁の管理外であることから、土地の所有者である地元自治体の協力を得なければ施工はできないものである。改めて墳丘全体を見てみると、後円部ほど急傾斜を呈しているところは少ないが、あちらこちらで

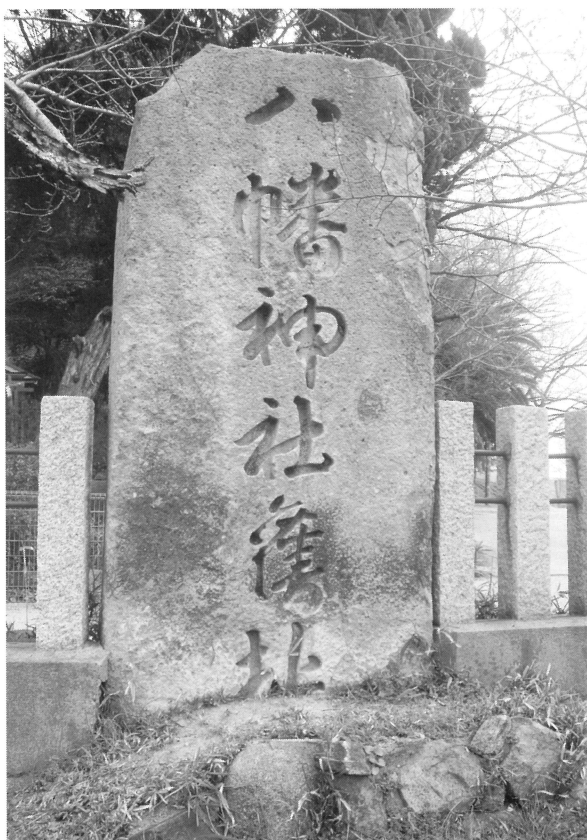
そこでこの天井石の行方を探っていくと、まず1枚は参考地入口にある記念碑に使用されている(図版2-3)。そして境内を見渡すと同様の石材が散見されることから、いくつかは割られて台座などの転用されていると考えられる(図版3-1)。ちなみに入口近くにある記念碑の法量は、現状で高さ2.45 m、幅1.19 m、厚0.25 mであり、下端が土中に埋められていることから、全高は3 m近くになると考えられる。この大きさであれば、先述した石室の幅を十分に覆うことができるといえよう。

3 石室天井石転用石碑（参考地入口付近所在）

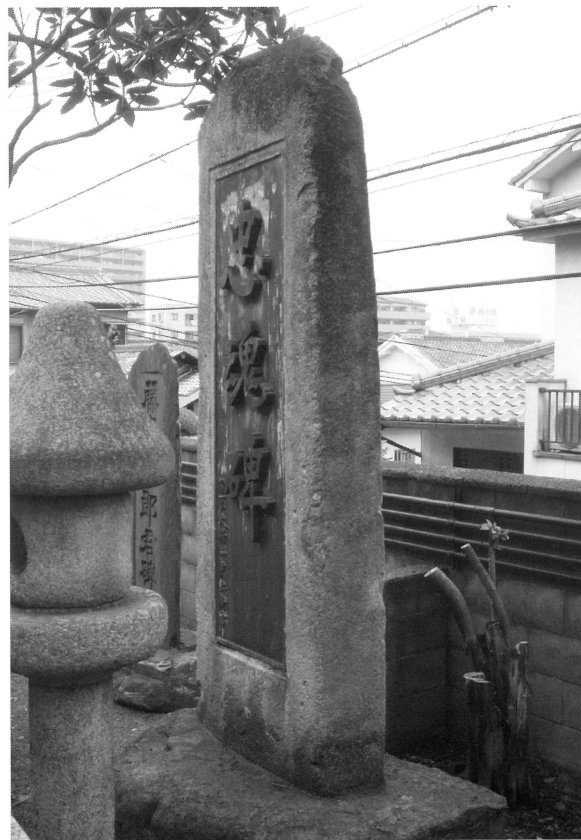
他の天井石の行方としては、現在葛井寺の境内にある日清・日露戦没者忠魂碑(かつては藤井寺小学校にあったものを戦後に移築したもの)が、形状・大きさとも先述の記念碑に類似している(図版2-4)。他には小山善光寺と専念寺の境内に置かれている石材が、天井石であったと伝えられている(図版3-2・3)。しかしながら現在安置されている寺には、いつ、どこから、何の目的で運び込まれたかの記録はなく確実に藤井寺陵墓参考地の天井石であることを証明することは難しい。

4 石室天井石転用石碑（葛井寺境内所在）

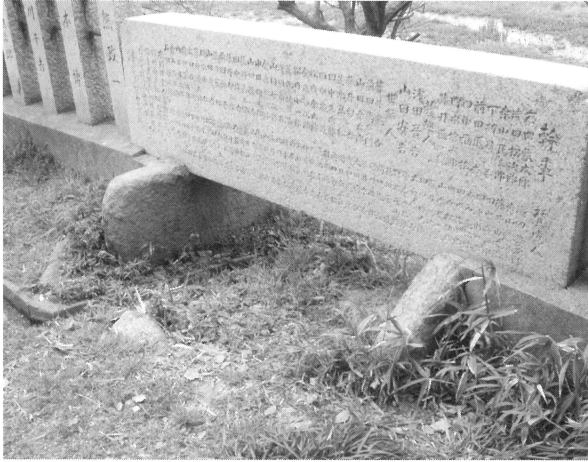
1 石室天井石転用石材 その1
(参考地隣接神社境内所在)

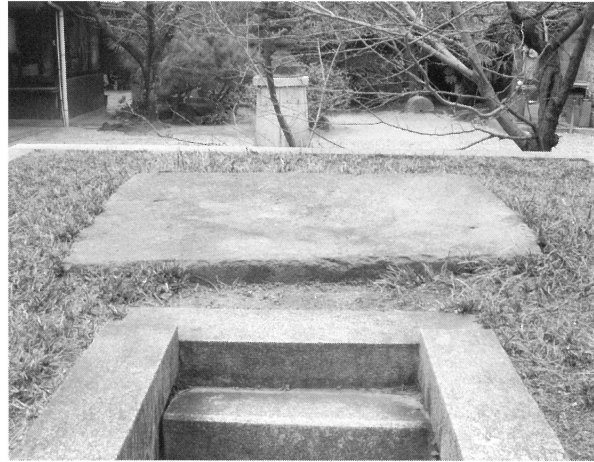
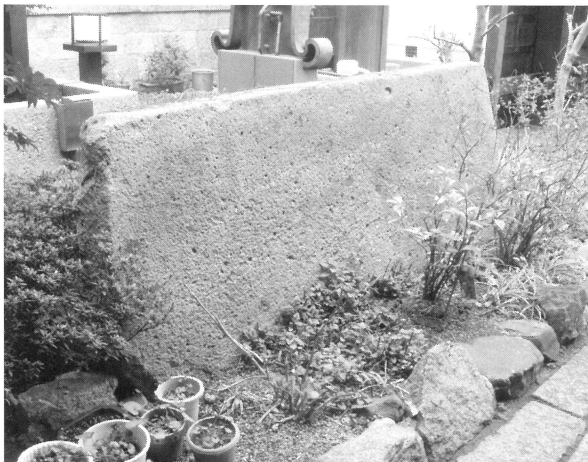
2 石室天井石転用石材 その2
(小山善光寺所在)

3 石室天井石転用石材 その3
(専念寺所在)

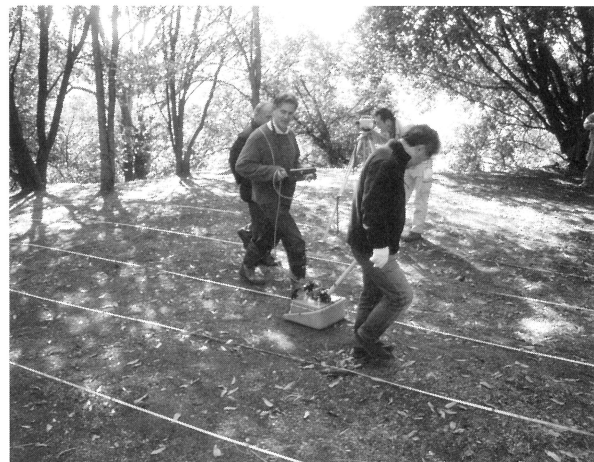
このようにそれぞれの特性を有したアンテナを使用して、墳頂部に1 m間隔で巻尺を設置し、データ収集時の測線間隔は25cmとした。さらにデータの収集はXY両方向でおこない、その結果270MHZアンテナによる測線距離は3,181 mとなり、400MHZアンテナでは3,186 mの距離を探査した(図版3-4)。

4 探査実施状況

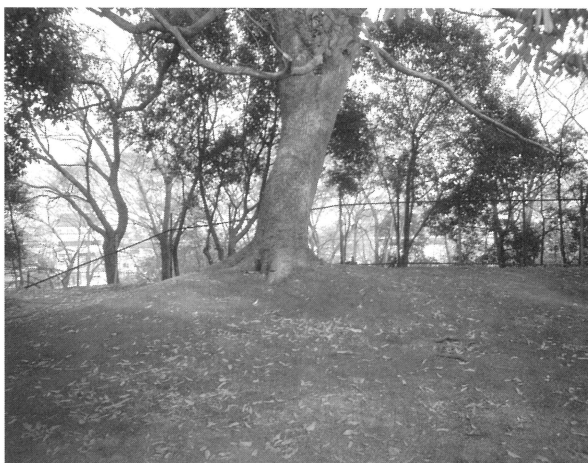
もう一つ今回の探査で明らかになった事実として、石室の真上に楠の大木が存在していることである。この楠木が石室の存在を明示するための植樹である可能性は先述したところであるが、植樹からおおよそ100年を経過した今、その当時には予想していなかった大木に成長してしまったという状況であろう。この木の根が、真下にある石室・石棺に悪影響を及ぼしていることは容易に想像できる。万が一この大木が台風等によって倒壊することになれば、石室、さらには石棺をも破壊することは避けられないであろう。

5 墳頂部所在楠木遠景

このようなことから、この楠木については伐採を含めて検討していかざるを得ないと考えている。市街地化した環境にあって、また公園化している状況にあって、楠木の緑はここに集う人々に憩いを提供していることもたしかである。よって伐採することに躊躇しないではないが、石室・石棺の真上に存在していることを周知した上で、作業にあたるのが肝要であろう。

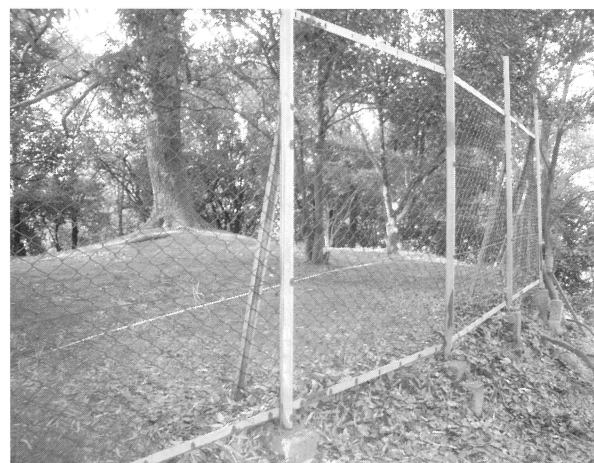
さらには図版3-6でも明らかなように、境界標石とその内側に沿って設置してあるフェンスの基礎部分は、その根元が露わになるほど土砂が流出している。このまま土砂の流出が続けばフェンスが倒壊する可能性もあり、さらに境界標石が倒壊することになれば、国有財産の管理面からも問題が生じることとなる。

また、当庁が管理する以外の部分は、墳丘全体が公園のように管理されていることもあり、子供の遊び場となっていることも事実である。フェンス等の倒壊によって人身事故の発生につながるおそれも少なくない状況であり、管理者としては十分留意しなくてはならない問題である。

6 藤井寺陵墓参考地境界設置フェンス現状
