来目皇子 埴生岡上墓の墳丘外形調査報告

陵墓調査室

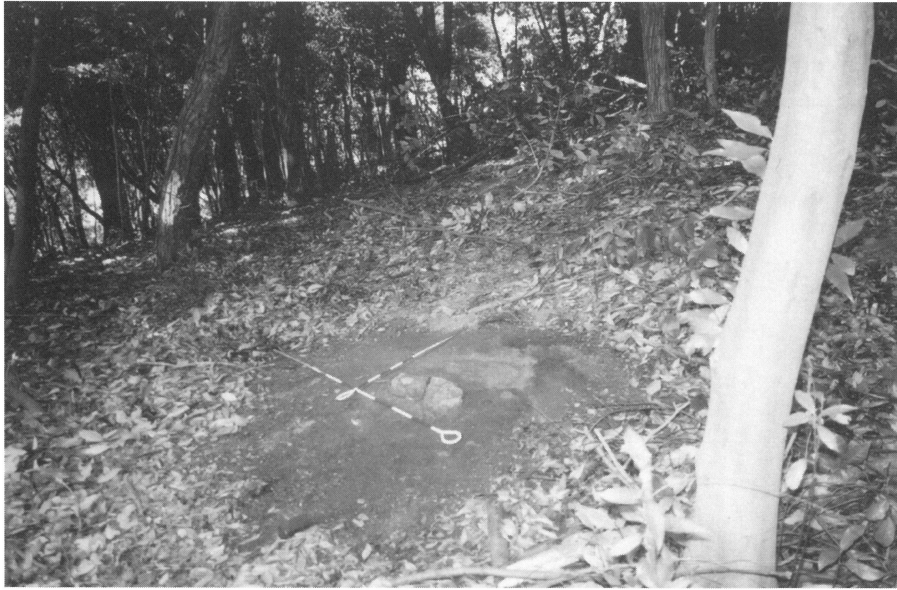
外表施設 風化が著しく本来の形状をとどめていない凝灰岩ブロックが、北西・南東・南西の斜面屈曲部において露出する状況が確認された。北西のものがもっとも大きく残りもよく、長辺約 30cm を測る。いずれも墳丘斜面の屈曲部付近であるが、これは地形的に露出しやすいことに起因するものであろう。注目できるのは、この 3 箇所のいずれもが、第 2 段テラス面よりわずかに高い位置で確認されていることであろう。現状からは、少なくとも第 2 段テラス面に近い範囲に凝灰岩による貼石状の外表施設が設けられていた可能性を推測させるものといえよう。

1 埴生崗上墓
墳丘南東角から南斜面を見る（東から
手前は凝灰岩露出箇所）

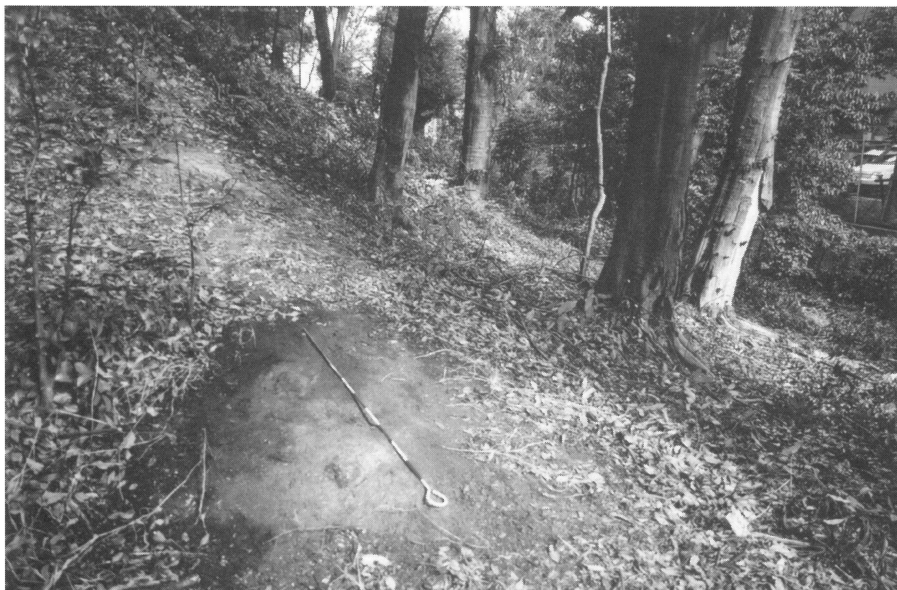
2 埴生崗上墓
墳丘南東角から東斜面を見る（南から
手前は凝灰岩露出箇所）

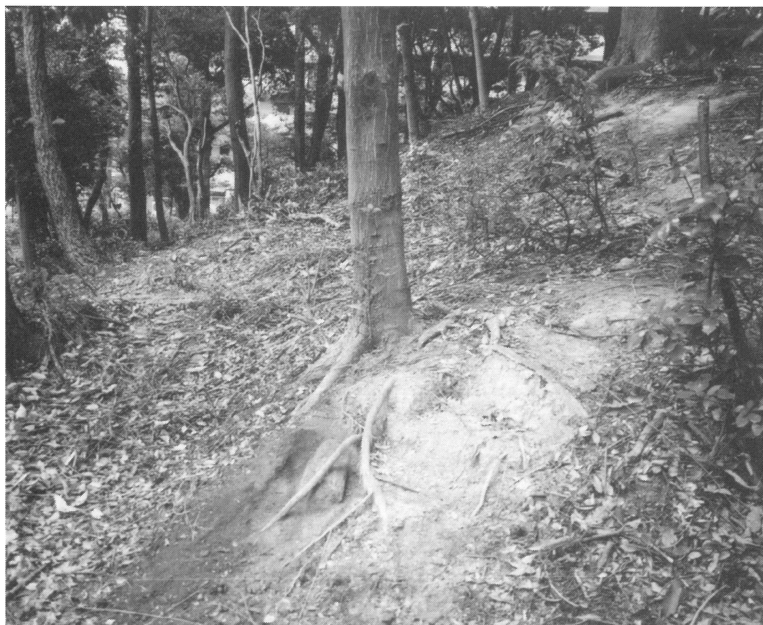
3 埴生崗上墓 墳丘北西角から北斜面を見る
（西から 手前は凝灰岩露出箇所）

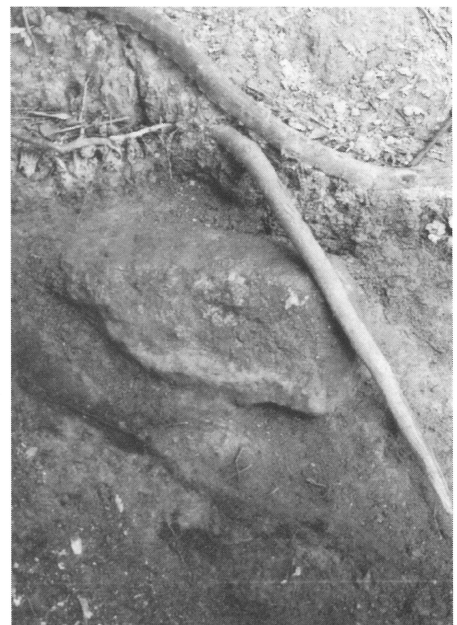
4 埴生崗上墓
墳丘北西角凝灰岩（詳細）

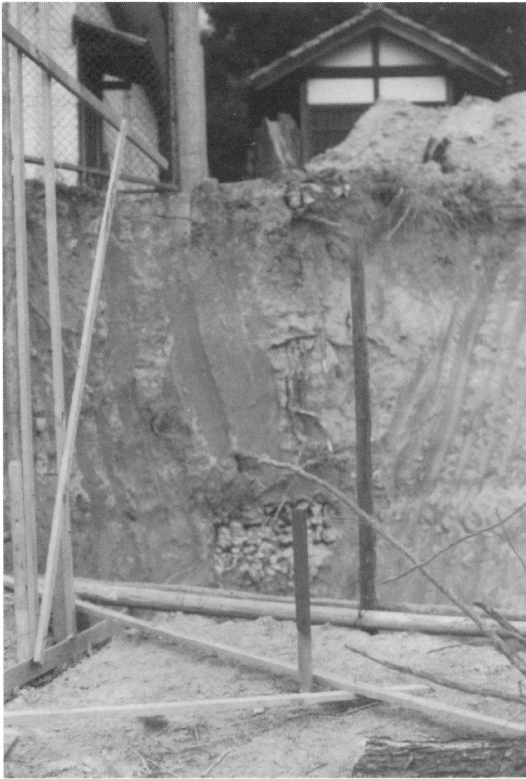
また、地形は北から南に向かって緩やかに下っており、墳丘南裾と北裾では断面図でもわかるとおり北が高くなるが、北裾が埋没していると考えられるため、厳密な高低差は不明である。また、北から南に下ると同時に西に向かって下っており、裾付近は西南隅を中心とする範囲がもっとも低くなっている。これは旧地形を反映した結果と考えられるが、後掲する奥田尚氏の報文によると、外堤南面で排水溝と思われる遺構が確認されている。これは、墳丘の中軸線より西に偏っているのは明らかであり、その位置は西側がより低いという地形と整合的であるといえる。写真から判断する限り(図版9-1)、羽曳野市教育委員会による調査区3の西壁から、西に4～5mほど離れた位置にあたると考えられる。さらに、高さも厳密なものでは

昭和58年3月21日、羽曳野市はびきのにある埴生崗上墓の南側にある東西の道の南側で擁壁の工事が行われ、掘削された高さ2mほどの斜面がみられた。その西端付近に長方形で川原石がつまった遺構がみられた。観察は四半世紀前のことであり、同墓の見張所が図版9-1にみられる。この遺構がある地点は、同墓の見張所の南側にあたり、外堤南側付近の位置に相当する。当時観察した遺構は地下約1.4mに存在する。見張所が建てられている位置は埴生崗上墓の外堤上に相当することから、遺構は外堤南面にある南北方向に設けられた施設であると考えられる。

1 埴生崗上墓 南外堤排水溝断面
(写真右上の建物が見張所)

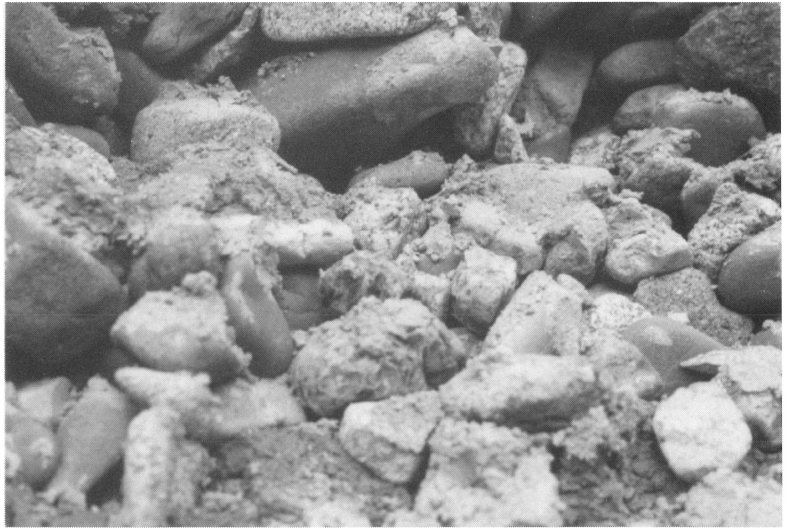
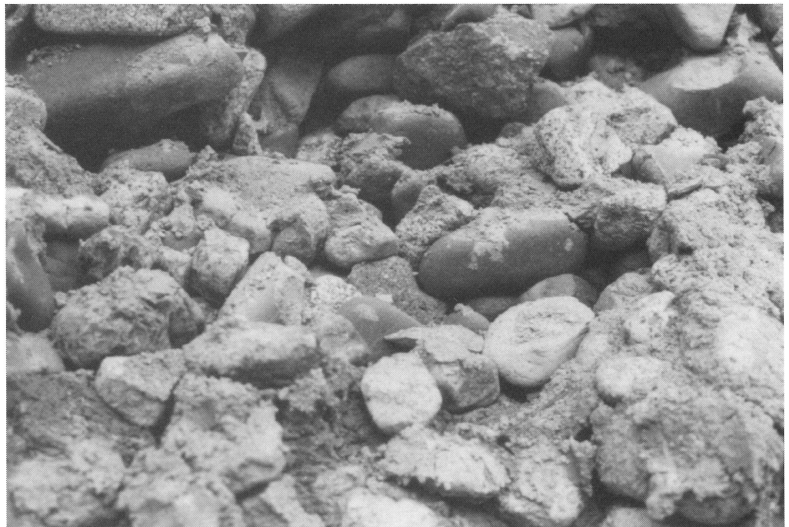
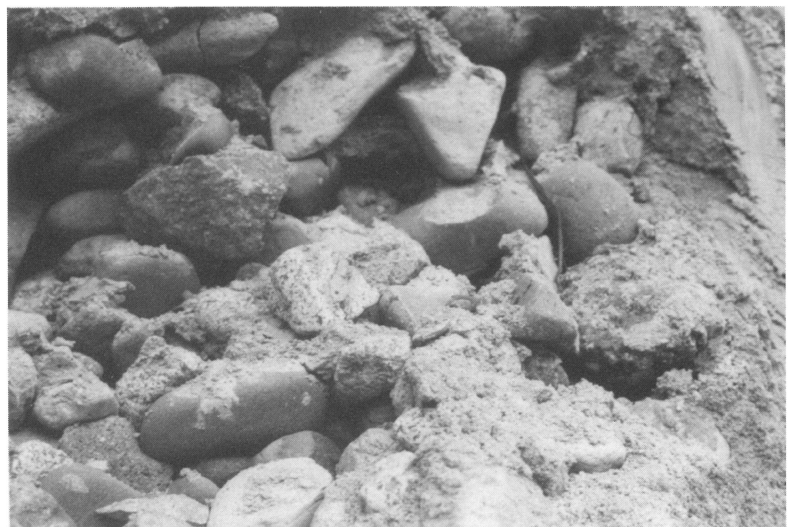
長方形の遺構を充填している石材は、表面に付着物がみられない川原石様の石で、粒形が亜角~円、粒径が3~8cmである。石材の石種は花崗岩、流紋岩、砂岩、礫岩などである。花崗岩は灰白色で、粒形が亜角、粒径が4~6cm、量が僅かである。流紋岩は灰色、淡茶褐色、淡青灰色で、粒形が亜角~円、量が僅かで

ある。砂岩は灰色、淡褐色で、粒形が亜円～円、粒径が3～8cm、量が多い。礫岩は灰色で、粒形が亜円～円、粒径が4～6cmである。

遺構に使用されているような石材は、遺構がある羽曳野丘陵を構成している大阪層群の礫層の礫や石川や東除川の川原石にみられる。しかし、前述のように埴生崗上墓付近には砂層や砂質粘土層が分布し、石材として使用できるような石を含む礫層が分布しない。また、石材の表面の様子からみれば、付着物がみられない川原石と推定され、近くにある石川か東除川の川原が推定される。石種的にみれば、東除川の川原石は小さく、花崗岩や流紋岩が多く、砂岩が少ない。これに比べて、石川では砂岩や礫岩、流紋岩が目立ち、花崗岩が少ない。石川や東除川の川原石と大阪層群の礫層の礫は粒形が似ており、区別しがたい。また、岩相においても区別しがたい。しかし、石種の頻度と石材の表面の様子から遺構に使用されている石材は、石川の川原石と推定される。

3 埴生崗上墓 南外堤排水溝 充填された礫 (1)

4 埴生崗上墓 南外堤排水溝 充填された礫 (2)

5 埴生崗上墓 南外堤排水溝 充填された礫 (3)

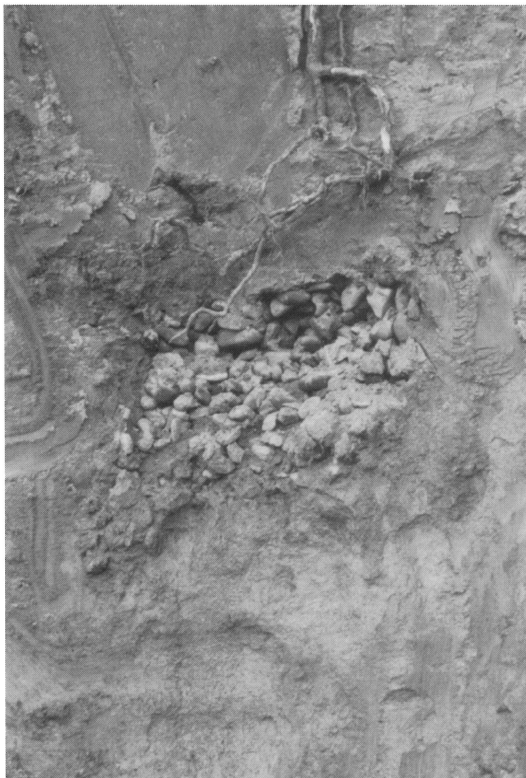
埴生崗上墓がある丘陵付近には大阪層群上部層の礫層、砂層、粘土層が分布する。長方形の遺構がある地点付近では淡青灰色の砂層の上に茶色の砂質粘土層がほぼ水平に分布する。これらの層の境が遺構の底付近に位置する。写真をもとに数値を求めれば、遺構は地表下、約1.4mの位置に、垂直断面で東西幅が約48cm、高さが約25cmの長方形をなしている。この遺構の上部に逆ハの字状に開く掘り方がみられ、地山と同じ茶色の砂質粘土で充填されている。遺構に詰められた川原石様の石材の孔隙には充填物質がみられなく、また、帯水した時に生じているような付着物も石材の表面にみられなかった。遺構付近では、遺構に使用されている川原石様の石材のみで、他の遺物を観察していない。

2 埴生崗上墓 南外堤排水溝断面 (詳細)
