開化天皇 春日率川坂上陵鳥居改築工事に伴う立会調査

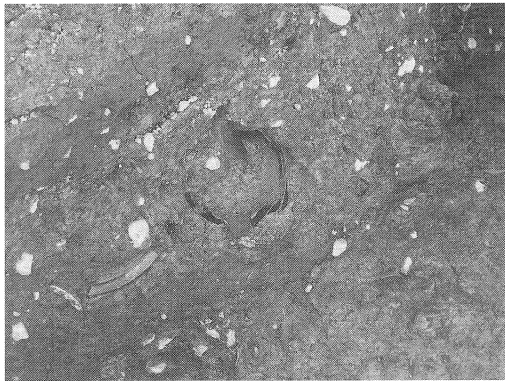
蔵骨器 蔵骨器1は北壁寄りで確認したもので、瓦質の甕を倒置したものである。甕は底部から胴部にかけての一部を欠失していたが概形を留めていた。内部にはミニチュアの茶碗と思われる磁器が副葬されており、両脚を揃えた状態と思われる人骨を確認できた(第36図1、図版18-3、19-1・3・5)。

蔵骨器8は北壁寄りで確認したもので、明赤褐色の胎土で、外面に暗褐色の釉薬がかけられた陶器である。焼成不良のため精査のため周囲の土を除去すると胎土が土に付着して壊れていくような状況で、結局取り上げることができなかった。このような状況であったため、当初は胎土部分を粘質土と誤認し、木棺の痕跡と考えていた。埋納は倒置状態であったと思われる(図版18-3)。

蔵骨器10は蔵骨器1の西側に接していた正置状態の瓦質の甕で、内部に赤漆の皮膜、六道銭が認められた。漆製品の原形は腐朽のため不明である。蔵骨器1側の口縁部が欠損しており、その一部と思われる破片が蔵骨器1のすぐ横で出土していることから、蔵骨器1の設置により破壊されたものと思われる(第36図1、図版18-3、19-1・3・6・7)。

蔵骨器12は陶器の壺を倒置したもので、良好に遺存していた胴部から口縁部にかけてが蔵骨器10の内部にすっぽり収まるように埋納されていたが、組み合ったものであったと考えるには不自然な状況であり、時間差を伴う埋納行為によるものと思われる(図版18-1・3・6)。

3 春日率川坂上陵
蔵骨器1・8・10（南西から）

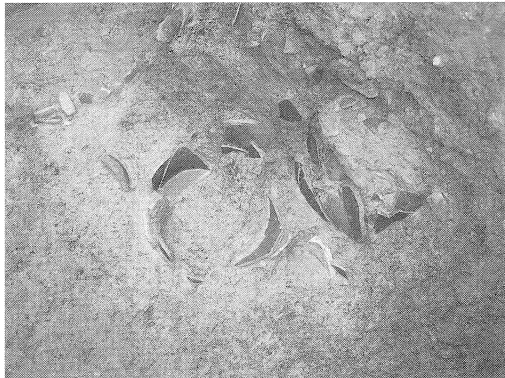
蔵骨器3は南壁寄りで確認した正置状態の瓦質の土器で、口縁部付近は欠失している模様である。内部で板材を検出しており、蓋に使用されていたものが落ち込んだものと思われる。板材の下では漆皮膜を確認できたが、木地が腐朽していたため器形は不明である。また、蓋の下からではないが銅銭3枚が出土しており、六道銭として副葬されたものである可能性が高い(図版18-4~6)。

蔵骨器7は蔵骨器3のすぐ南側で南壁にめり込む形で検出した。瓦質の甕を倒置したもので、内部で漆の皮膜を確認したほか、歯や小さな粒状の有機質が複数認められた。粒状有機質は数珠の可能性があるとと思われる。また、口縁の下には底板と思われる木質が遺存していた(第36図2、図版18-5・7・8)。

5 春日率川坂上陵
蔵骨器3・7（北西から）

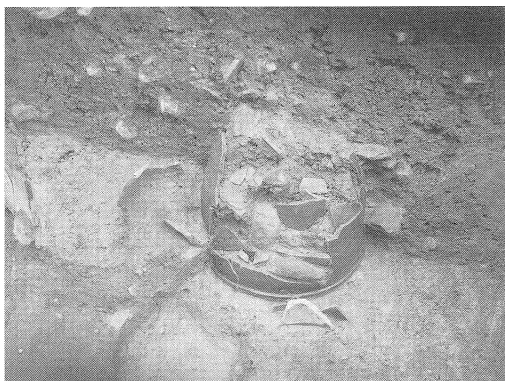
蔵骨器11は瓦質の甕を倒置していたもので、蔵骨器3・7に近接し、口縁部から胴部にかけての一部しか遺存していなかった。その遺存状況から蔵骨器7の設置により大きく破壊されたものと思われる。内部から鉄製品が出土しているが、何であるのかは明らかでない(図版18-7)。

7 春日率川坂上陵
蔵骨器7・11（北西から）

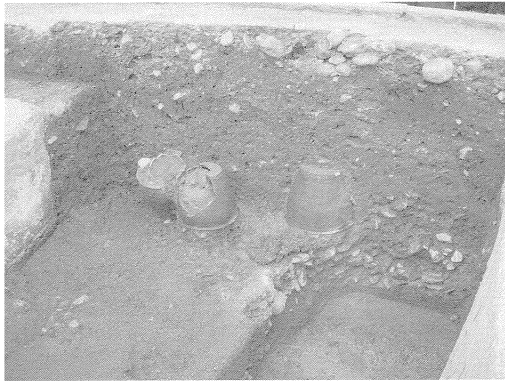
蔵骨器13は倒置された瓦質の甕で、北壁に半分強がめり込んだ状態で検出した。工事に影響がない位置であったため、取り上げずに現状のまま保存とした(図版19-1)。

人骨 1 は蔵骨器 8 と蔵骨器 13 の間で確認した。蔵骨器を伴っていないことは確実で、本来は木棺墓であったものと思われる。近接して銅銭を検出しており、人骨 1 に伴う六道銭であった可能性がある（図版 19-1・4）。

1 春日率川坂上陵
蔵骨器 1・10・12・13, 人骨 1 (南東から)

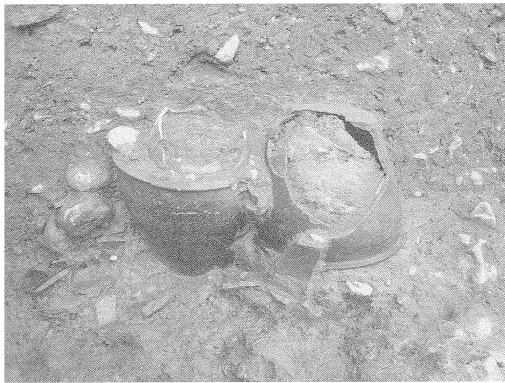
3 春日率川坂上陵
蔵骨器 1・10・12 (南から)

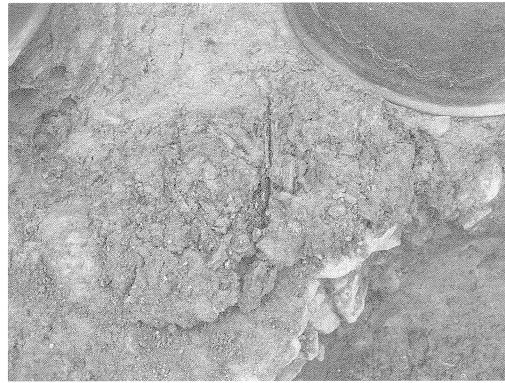
4 春日率川坂上陵
人骨 1 (南東から)

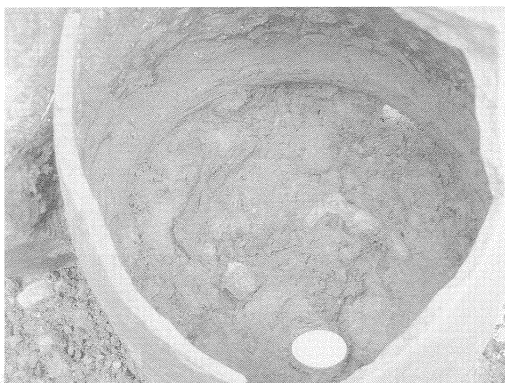
5 春日率川坂上陵
蔵骨器 1 内部 (南西から)

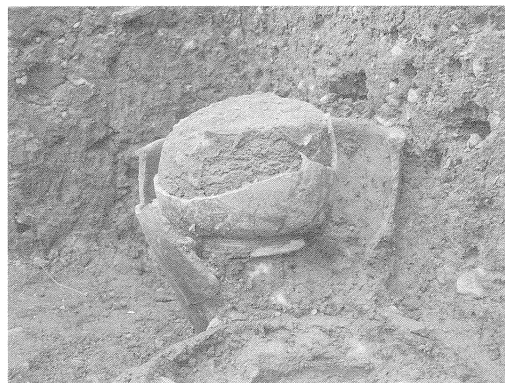
6 春日率川坂上陵
蔵骨器 10・12 (東から)

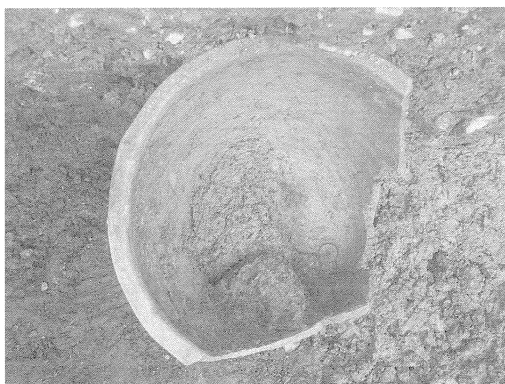
7 春日率川坂上陵
蔵骨器 10 内部 (南から)
