景行天皇皇后播磨稲日大郎姫命 日岡陵の墳丘外形調査

清喜裕二 横田真吾

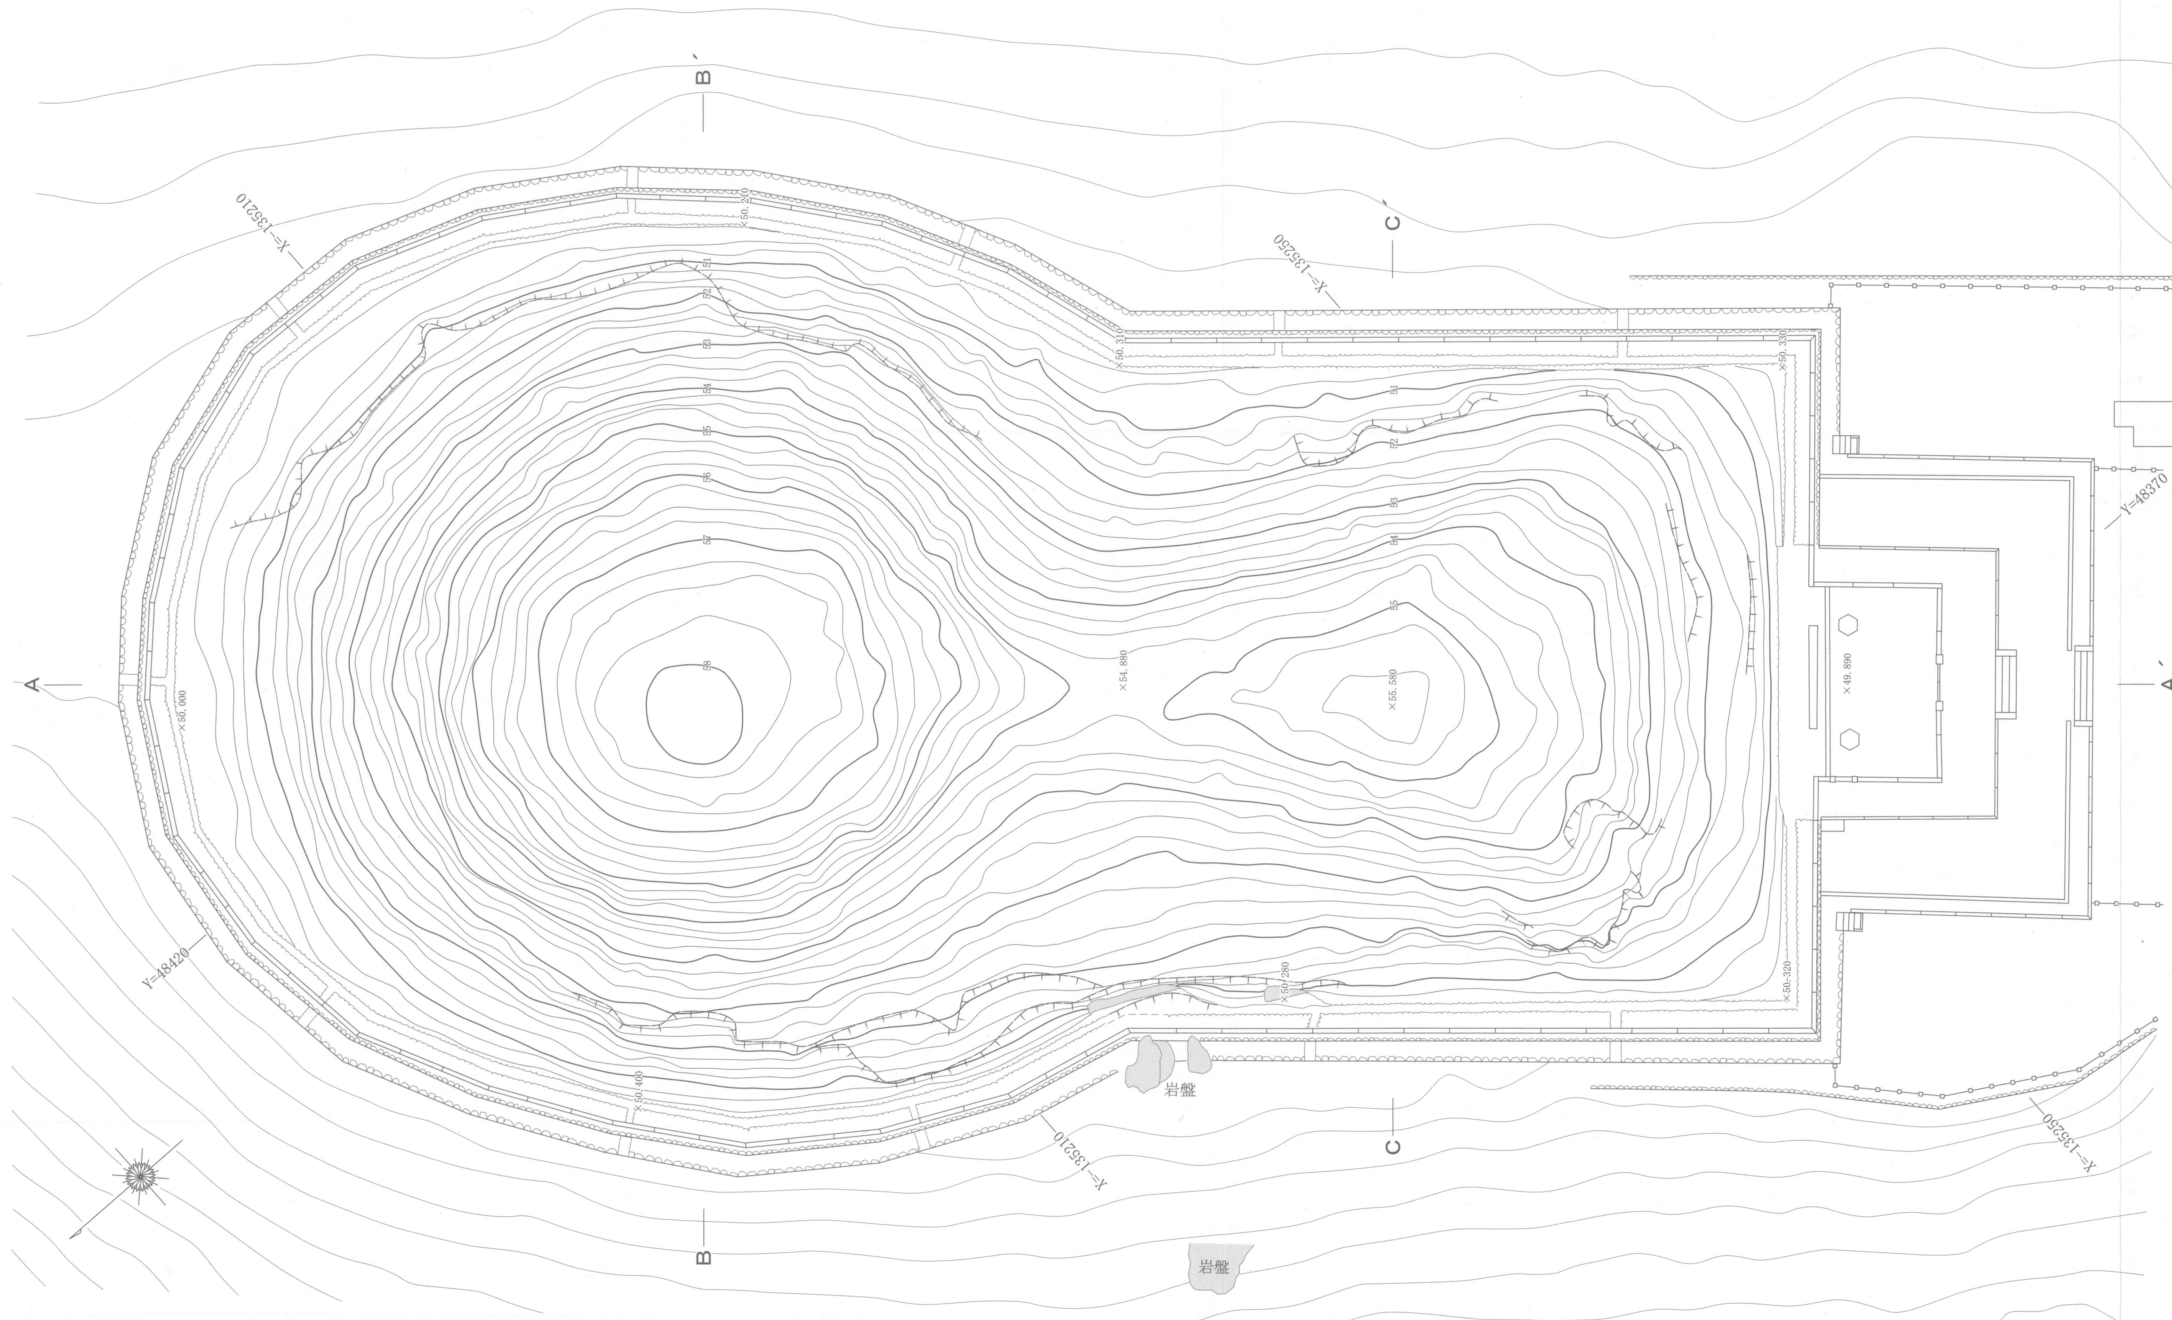
第4図 日岡陵 墳丘平面図・断面図 (1/400)

陵墓地形図作成にあたっての座標軸は、縦横距原点として当時の陸地測量部二等三角点一色が使用されている。本調査による新規の測量図作成に先立っては、まず専門業者に委託して基準点測量と水準測量を新たに実施した。準拠する測地系は世界測地系で、水平位置の座標系は平面直角座標第Ⅵ系に基づいている。その基準点と水準点をもとにして、現地で随時必要な測点を設置しつつ作業を進めた。測量方法はトータルステーションを用いた平板測量である。上記の基準点測量から得られた座標軸を設定したうえで、スケール1/100、等高線間隔25cmの原図を作成した(第4図)。

新たに測量したのは、墳丘を廻る石列から内側の範囲で、その面積は約3,810㎡である。

なお、第4図は新たな測量図と陵墓地形図に示された周辺地形の一部とを合成したものであるため、石積みより外側は陵墓地形図の等高線である。両者は高さの基準が異なっているため、等高線の近接する場所では齟齬が認められる。読図にあたっては注意されたい。(清喜)

墳形 前方後円形の墳丘である。墳丘は、後円部・前方部・くびれ部ともに明瞭であり、若干崖状に崩れている箇所や狐の巣穴等はあるものの、比較的良好な残存状況である。前方部と比べ、後円部は規模が大きく、墳頂も高くなっている。前方部の裾は、石柵内の排水溝まで続いており、本来の裾は柵外までのびる可能性がある。墳丘の主軸を立面的に見てみると、後円部墳頂よりくびれ部にかけて低くなり、くびれ部より前方部墳頂にかけて今度は少し高くなっていることが分かる。

規模 墳丘の主軸長は、後円部北裾の平坦面と前方部南裾の急激に落ちる傾斜変換点より、約80mである。後円部の東西最大幅は、石柵内の排水溝付近で約45m、前方部の東西最大幅は、石柵内の排水溝付近で約33mとなっている。後円部の高さは、墳頂で標高58.25m、後円部裾からの高さは約7.5mを測る。前方部の高さは、墳頂で標高55.58m、前方部裾からの高さは約5mを測る。くびれ部の高さは、頂部で標高54.88m、くびれ部裾からの高さは約4mを測る。

段築 段築は、等高線の粗密や現地での目視では確認できなかった。後円部については、東側と比べて西側の等高線が若干密である以外、傾斜は途中で大きく変わらず、斜面途中にはテラスの可能性を持つ有意な平坦面も認められない。前方部については、東・西側の等高線は密であるが、南側は間隔が広がっており、傾斜は緩やかである。特に南東隅については、標高52mから53mにかけて緩傾斜で、若干平坦面状になっている。しかし、南西隅では同様の状況は見られないため、ここがテラスの可能性を持つ平坦面なのか否かは不明である。くびれ部については、西側と比べて東側の等高線が密である以外、傾斜は途中で大きく変わらず、後円部・前方部と同様、斜面途中にはテラスの可能性を持つ有意な平坦面も認められない。

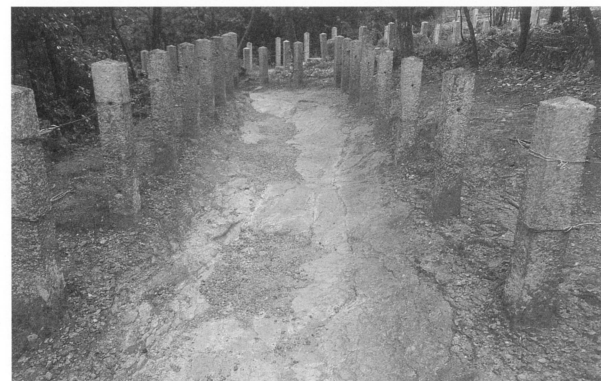
5 日岡陵参道岩盤露出状況（拝所南方）

明治36年は、樞本氏も述べるように、加古川には陸軍の播磨大演習に伴い明治天皇の行幸があり、本陵には侍従による御代拝が行われたほか、明治天皇による陵前を含む日岡山頂での天覧が行われている。墳丘にそれなりの修繕を加えたとすれば、十分なきっかけといえよう。そして、この年の件名は6件であり、1年で挙がる件名としてはもっとも多い。特に、大演習前の10月に行われた修繕項目は多岐にわたり、内容からもこれが御代拝や行幸を控えてのものであったことは明らかである。しかし、修繕項目のひとつであった「置土」については、拝所窪地を埋めたり、現地は岩盤が露出しているため、その地形を均すためのものである(図版11-5)。さらに、生垣の手入れなどは継続的・経常的なものであり、修繕についても項目は少ないものの、明治36年に限ったことではない。必要に応じて他の年にも行われていることから、項目は多岐に渡り、工事内容に多少のてこ入れがあったとしても、基本的には経常的な管理の延長線上に位置づけられるといえよう。明治36年のみ、殊更に大規模な工事が実施されたとはいえないであろう。

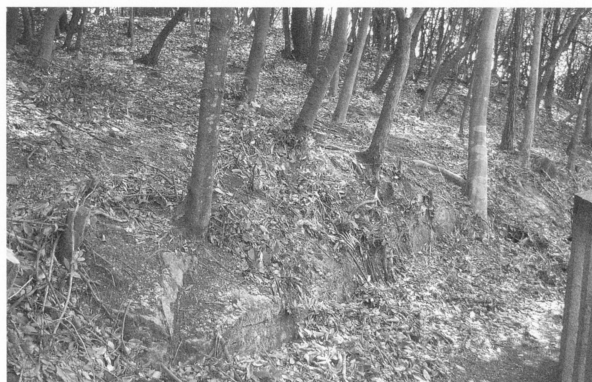
4 北西側くびれ部 岩盤露出状況（1）（北から）

周辺地形 日岡陵は、日岡丘陵の南西にのびる支尾根上に位置する。そこは尾根のほぼ最高所であり、一見して、地形に沿うよう北東・南西主軸で墳丘が築かれていることが分かる。墳丘の主軸は、座標北より約41度東に傾いている。墳丘は、近代に整備された石柵により囲まれている。石柵の南・北側は、尾根のつながりによって、傾斜は緩やかであるが、石柵の東・西側は、急な斜面地となっている。特に西側は、日岡陵の尾根とその西側にあるもう一つの尾根によって挟まれた谷地形である。墳丘のくびれ部西側では、岩盤が一部露出している。岩盤は、石柵外側の石列にもかかり、この部分は石列が途切れている。

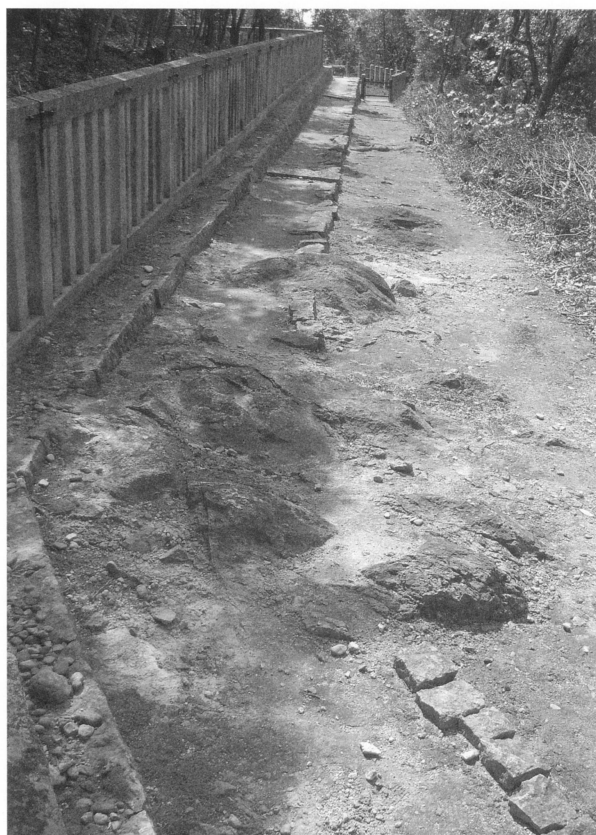
5 北西側くびれ部 岩盤露出状況（2）（北から）

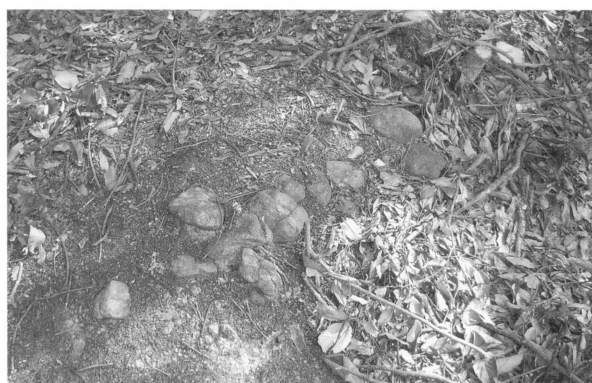
6 葎石露出状況

葺石 墳丘では、葺石に関わると考えられる礫が前方部・後円部双方の斜面で一部露出している。しかし、それらが当初の位置を保ったものか否かは不明である。露出している礫の大きさは、ほぼ拳大であり、角礫ではなく比較的丸みを帯びた円礫である。なお、前方部南裾中央付近は、幅約13m、高さ約0.7mにわたって拳大の円礫が、約70度の急傾斜で積み上げられている。この礫群は、傾斜が極めて急であること、拝所前面の石列幅と同じであることなどから、墳丘築造当初からのものではなく、拝所築造時など近代に整備されたものと考えられる。

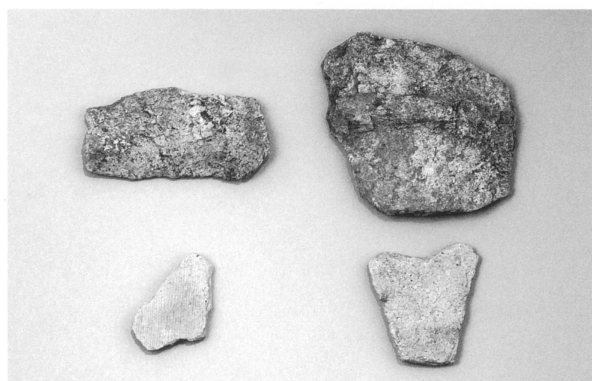
7 採集遺物

墳丘の現況観察および測量作業中に、遺物を4片採集した。1は、後円部の南東側斜面、A地点で採集した土師器片である。その薄さから、ここでは土師器片として記述するが、その胎土や色調から見た場合、埴輪の可能性も捨てきれない。辺および外側表面が残らない小片で、部位は不明である。内面には、ナデを施したような跡が見えるが、極めて不明瞭である。色調は灰黄褐色で、胎土に径1から2mm程の礫を約1%含む。2は、後円部の南東側斜面、B地点で採集した円筒埴輪片である。辺が残らない小片で、何段目の部位かは不明である。内外ともに表面は、突帯以外摩滅のためにほとんど残っていない。内側表面には、僅かにナデの跡が筋状に残る。突帯形状は台形で、突帯が剥がれた部分にはタテハケの跡が残る。色調は灰黄褐色で、胎土に径1から2mm程の礫を約1%含む。3は、前方部の南東側斜面、C地点で採集した埴輪片である。辺が残らない小片で、埴輪の種類および部位は不明である。内外ともに表面にハケメが残る。調整について、内側表面のハケメはナデにより半分ほど消されている。色調は灰黄褐色で、胎土に径1から2mm程の礫を約1%含む。4は、前方部の南側斜面、D地点で採集した埴輪片である。辺が残らない小片で、埴輪の種類および部位は不明である。内外ともに表面は、摩滅のためにほとんど残っておらず、調整は不明である。色調は灰黄褐色で、胎土に径1から2mm程の礫を約1%含む。それぞれの焼成について、1から4までいずれも黒斑は見られなかった。(横田)
