## 上野輪王寺宮墓地雨水排水整備ほか工事に伴う立会調査

第48図 上野輪王寺宮墓地 掘削箇所位置図 (1/500)

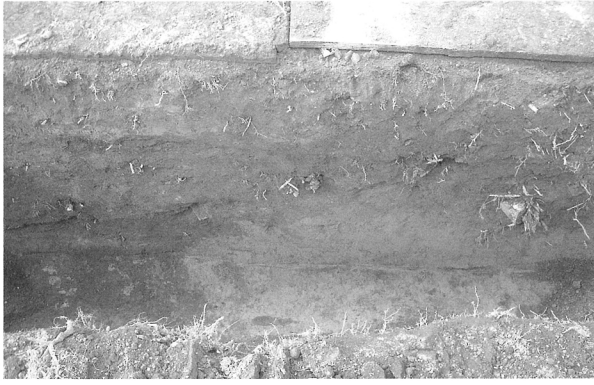
1 B地点 西壁

遺構については、断面観察によってかなりの数の土層の落ち込みを確認することができた。人為的な土坑と判断されるもののほか、樹木の根の跡なども含まれている可能性がある。Ⅳ・Ⅴ層で埋まるような形成時期が古く遡るものも認められたが、多くはⅢ層で埋まるものである。Ⅲ層で埋まるものの中には、大量の近世瓦片が集中する瓦溜まり状を呈する箇所も複数認められた。
