応神天皇 恵我藻伏岡陵飛地に号土留板柵設置その他整備工事に伴う立会調査

はじめに

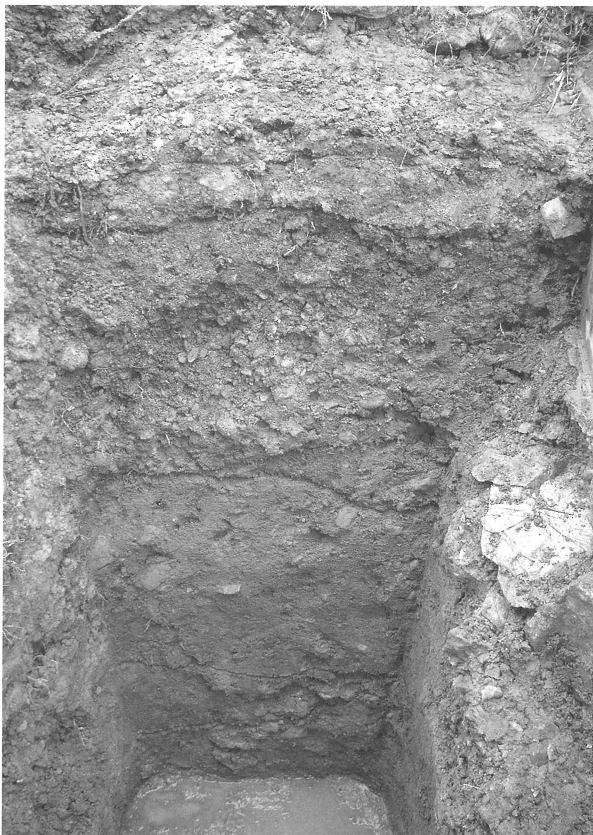
土層は、表土（I）の下に周辺の外構柵設置工事による埋戻し土が認められる（II）。その下には比較的厚く盛土（III c）が堆積する。その下の標高26.5 m付近に礫を多く含む比較的堅緻な土層が検出された。この土層は他の盛土などと比較して薄く堆積しており、ほとんど傾斜をもたない。また、礫のほか原形をとどめない非常に微細な土器または埴輪片が少量含まれていた。そして、この土層の直下に地山（VII）が検出された。

ところで、ここで問題となるのは礫を含む地山上に堆積した土層である。事前調査では第1トレンチも第4トレンチと同様に葺石が残る可能性を考えて、V層と位置づけた。しかし、今回の調査の結果、この認定には変更が必要であろう。つまり、今回の調査の所見から先の事前調査でV層とした葺石直上と考えた土層は、いったん地山まで削られた墳丘面に、葺石だった石材を巻き込みながら2次的に堆積したものと考えられる。よって、遺構面を直接覆う堆積土ではなく、V層と考えるよりは、IV層と考えるべき土層と判断される。第1トレンチの斜面の傾斜が17度と、他で確認されている墳丘斜面と比較して緩斜面だったこともこれで理解できよう。

1 集水枡設置箇所 西壁土層断面（東から）

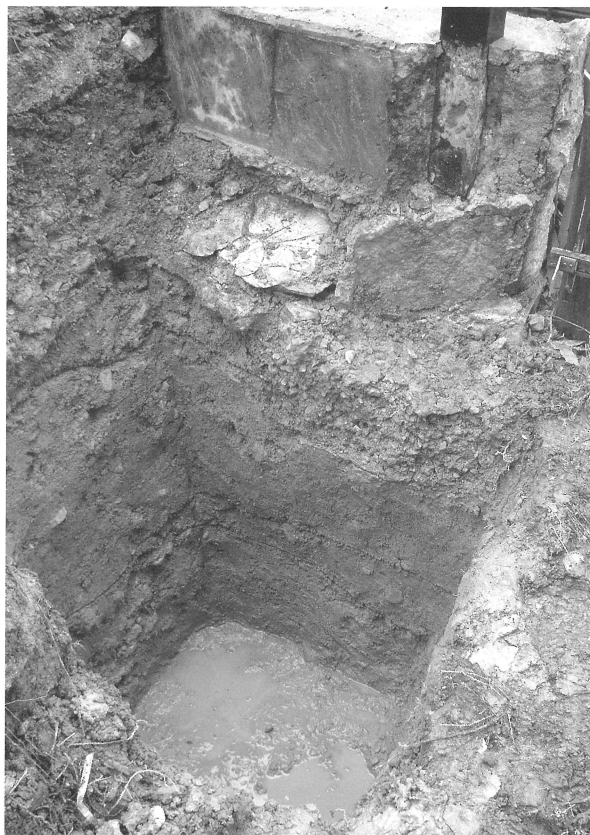
2 集水枡設置箇所 北壁土層断面（南から）

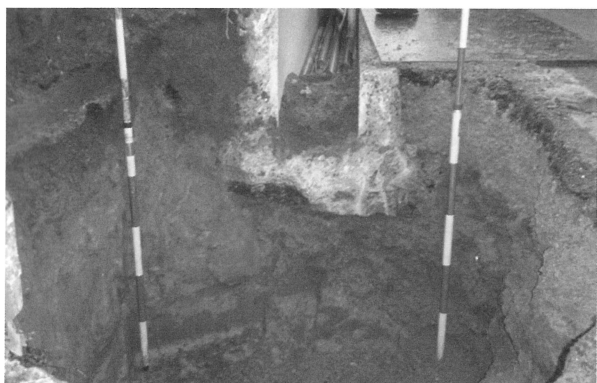
排水管設置箇所は、市道の下に設置されている下水管へ接続するために掘削されたもので、集水枡設置箇所とほぼ同程度の深さまで掘り下げたが、集水枡設置箇所を確認した地山が確認された。断面を観察する限り、地山上面はすべて削られた状態にあり、本来の墳丘盛土や葺石等が確認されなかった点も同様である（図版46-3、4）。

3 配水管接続箇所 西壁土層断面（東から）

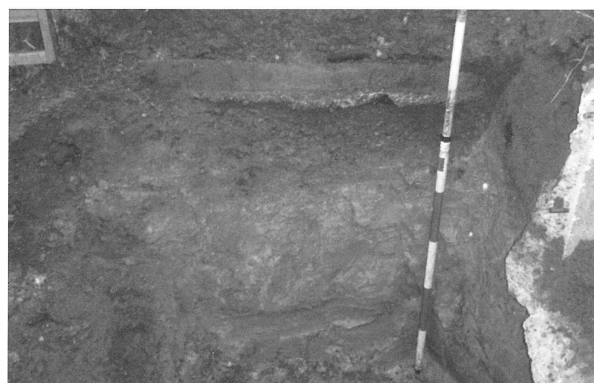
4 配水管接続箇所 南壁土層断面（北から）
