日本武尊能褒野墓整備工事予定区域の事前調査

1 調査に至る経緯と調査の経過および方法

2 調査成果

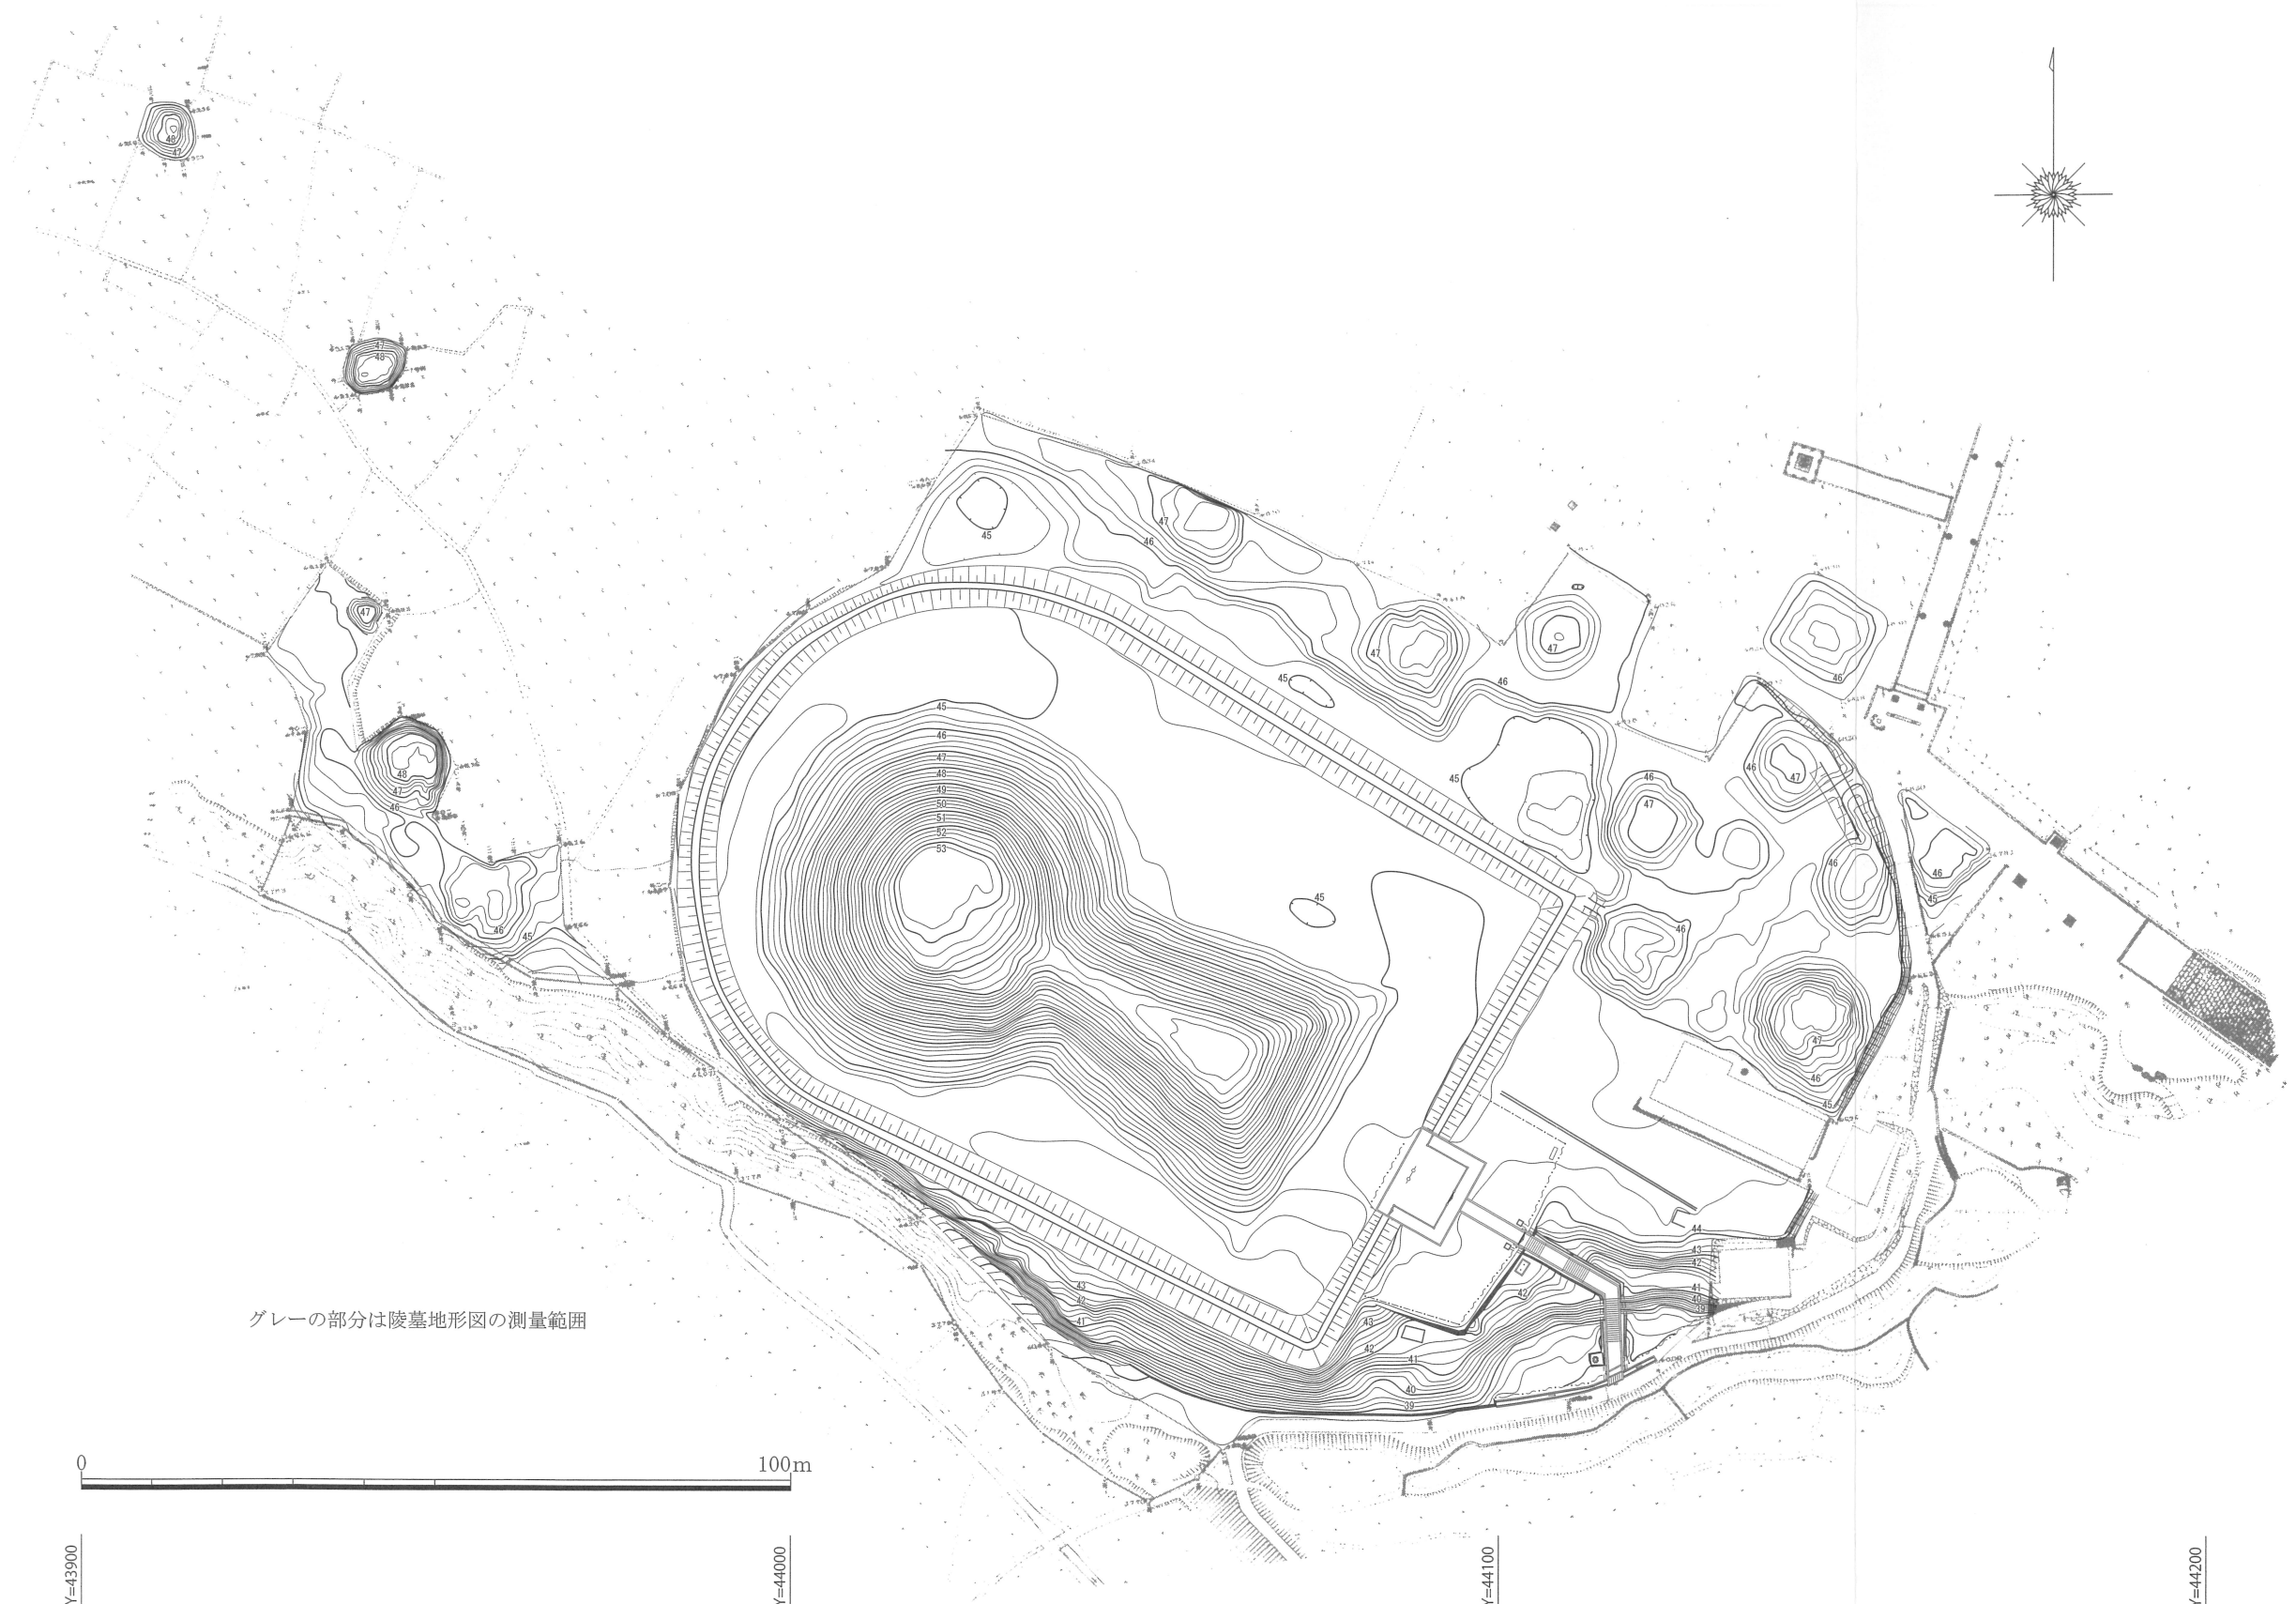
第7図 能褒野墓 全体図 (1/1,000)

また、調査と並行して測量業者への委託事業として世界測地系に基づく現況測量図の作成を併せておこなった。その中には完掘したトレンチのレーザー計測と写真測量による平面図の作成を含んでいる(第7・8図)。現地での測量作業は事前調査期間中に随時おこなった。基本的には本墓にかかる本地・飛地すべてについて測量をおこなったが、飛地い号の一部である崖面については等高線を省略した範囲がある。

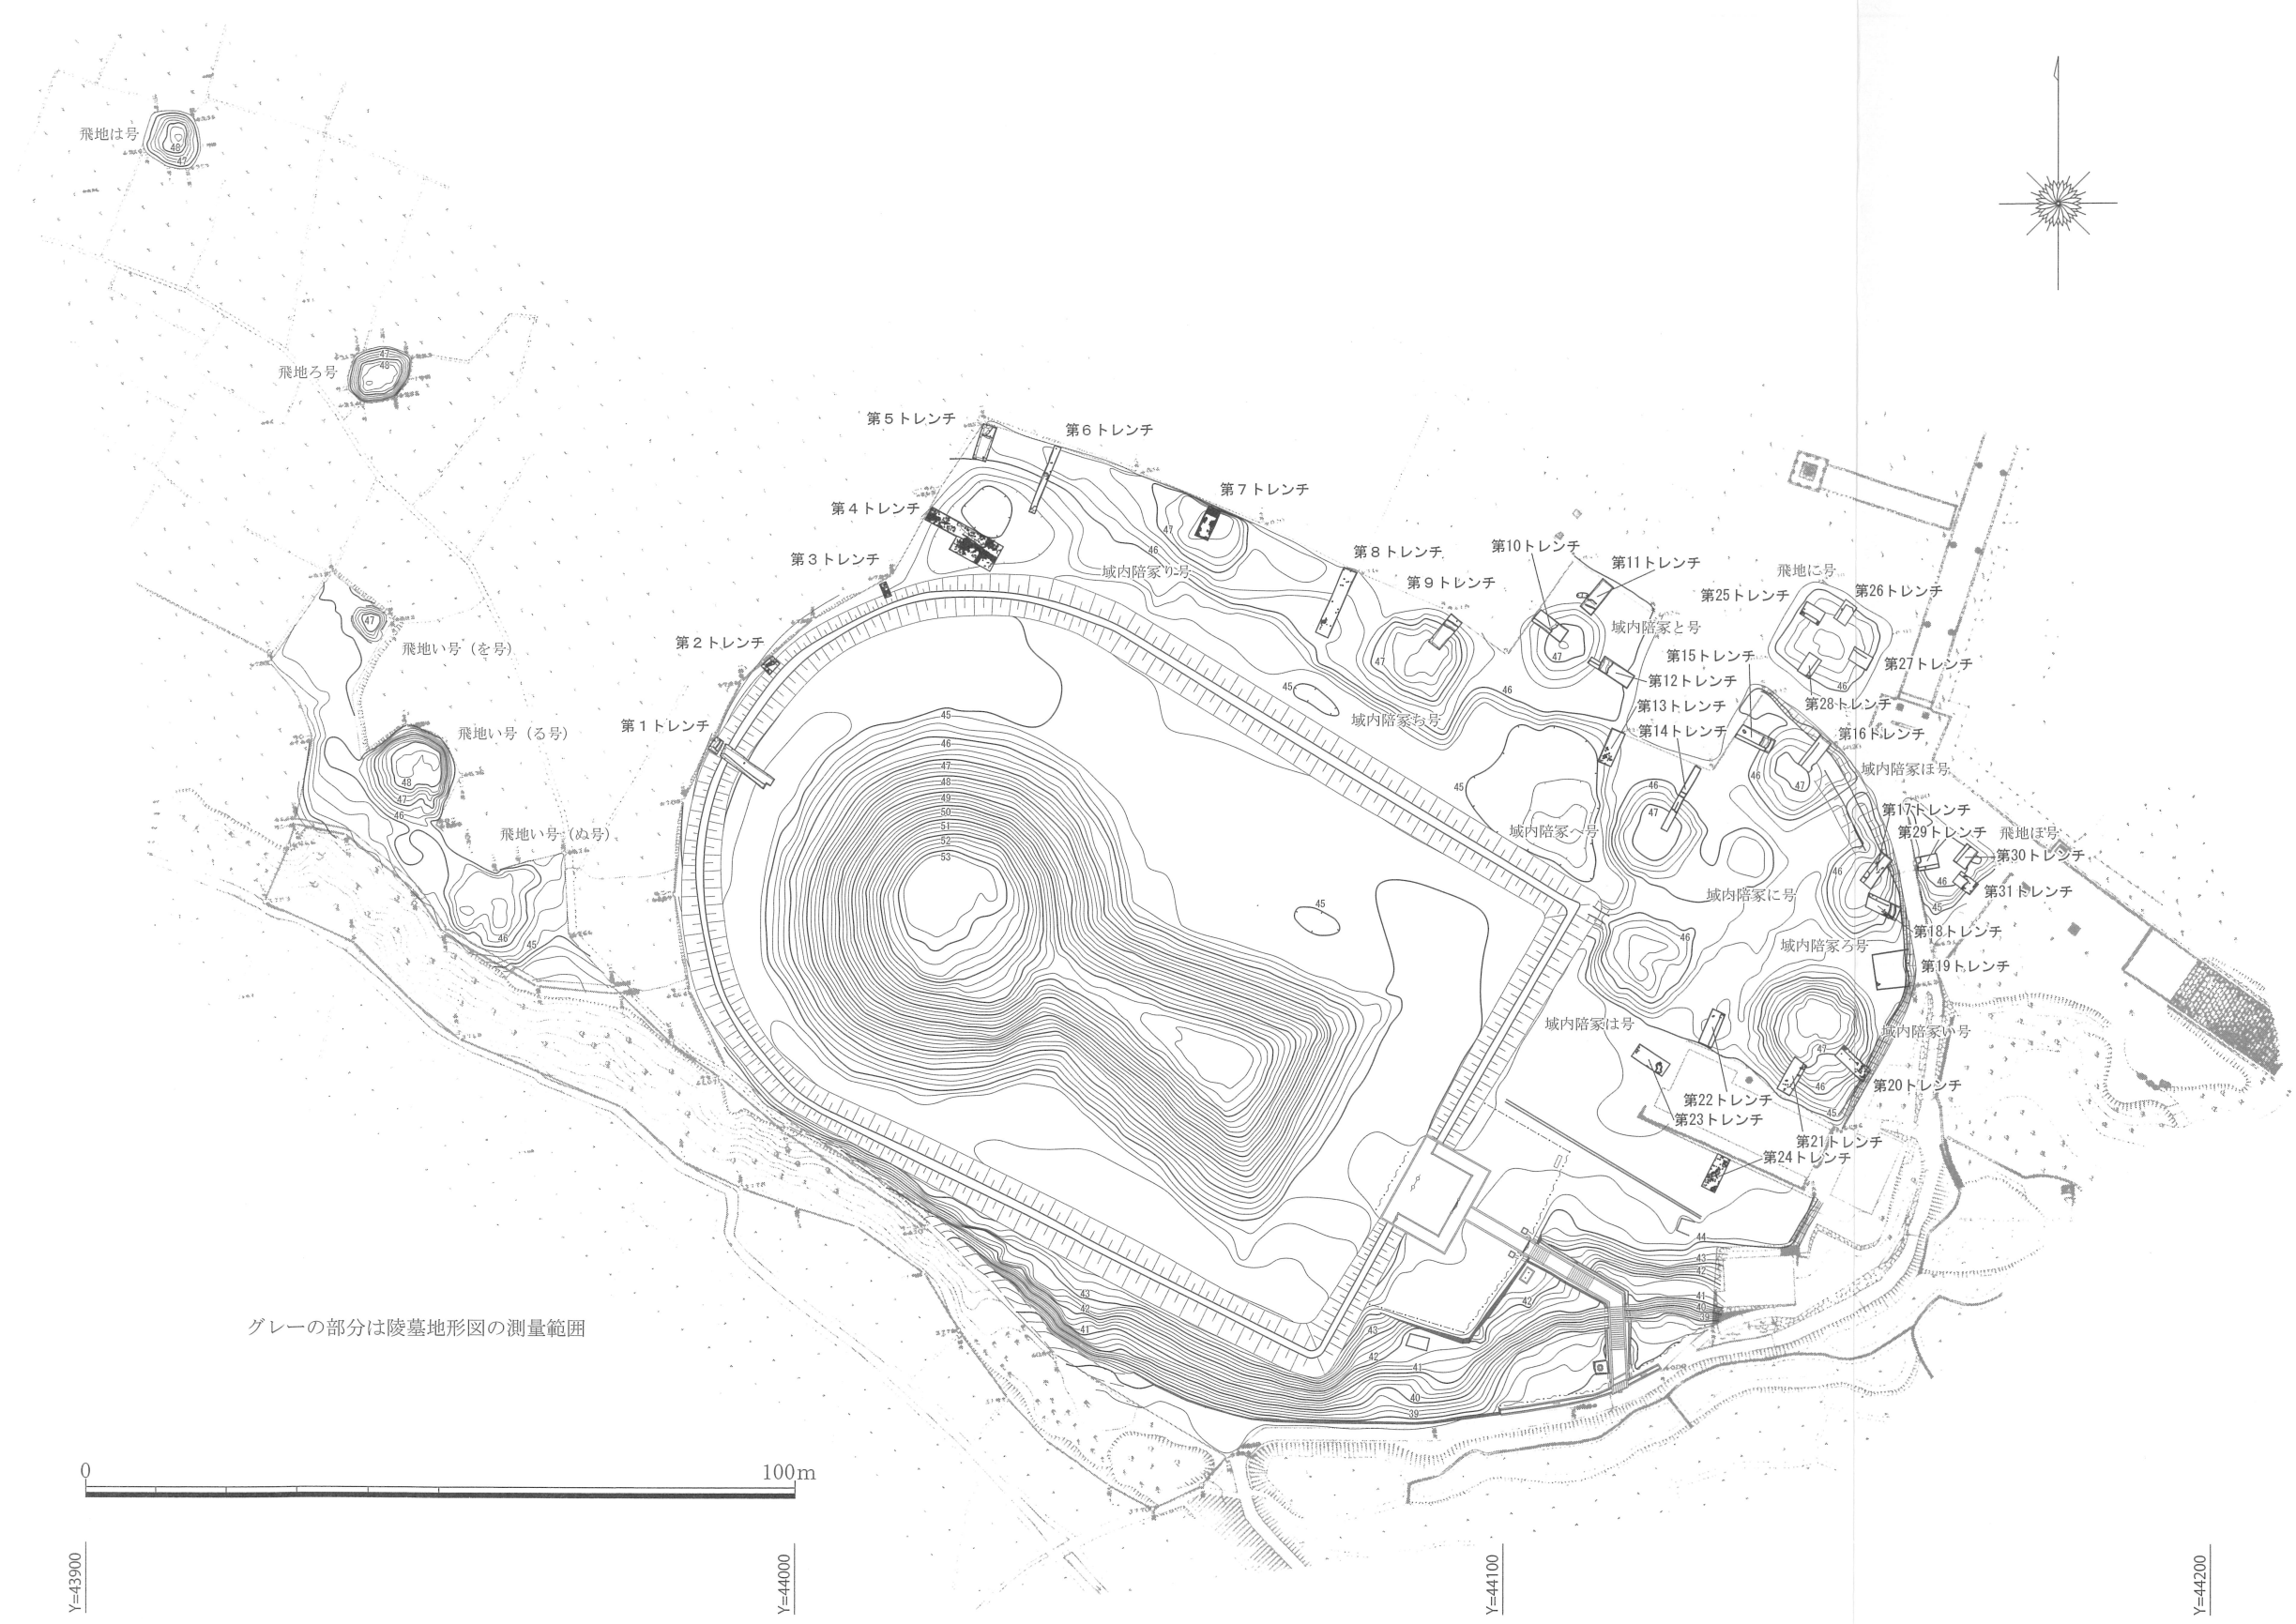
第8図 能褒野墓 トレンチ配置図 (1/1,000)

事前調査のトレンチは、第1トレンチから第31トレンチまで、墓域沿いに計31箇所設定した(第8図)。陵墓地形図上でおこなった当初のトレンチ設定予定では、ある程度間隔を一定にしてトレンチを配置していったが、域内陪冢や飛地が墓域に隣接する場合には、遺構の残存状況を確認するため、その部分にもトレンチを設定した。

各トレンチの幅は基本的に2 mであるが、調査地の状況によって拡張したもの、2 mより短いものもある。トレンチの長さについては調査の必要に応じて異なるものに設定した。具体的なトレンチの規模や形状については、各トレンチの報告に記す。
