光明天皇ほか 大光明寺陵の外形調査

清喜裕二 有馬 伸 横田真吾

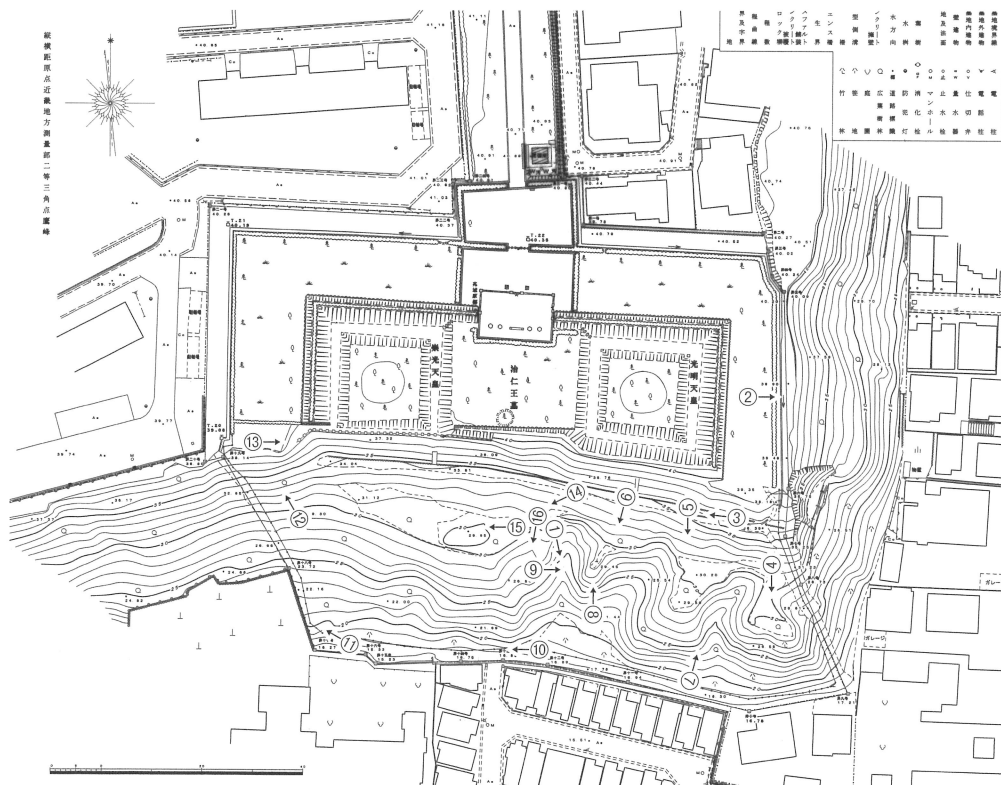
第4図 大光明寺陵 写真撮影位置図 (1/1,500)

調査は、平成27・28年度の2ヶ年計画として、陵墓調査室からは3名が現地調査を担当して、桃山陵墓監区事務所職員の協力を得て実施した。第1次調査を平成28年1月26日～2月5日の間で行い、上部から地形測量を実施するとともに、必要な写真撮影を行い、地表面に見える遺物について採集を行った。第2次調査は平成28年5月25日～6月3日の間で実施して、前年度において未測に終わった範囲の測量、前年度分の補測を行い、測量図を完成させた。なお、調査地で撮影した写真については、第4図に撮影位置と撮影方向を①から⑯まで示した。図版1から8までの調査地①から⑯は、第4図の番号①から⑯と対応している。 (清喜裕二)

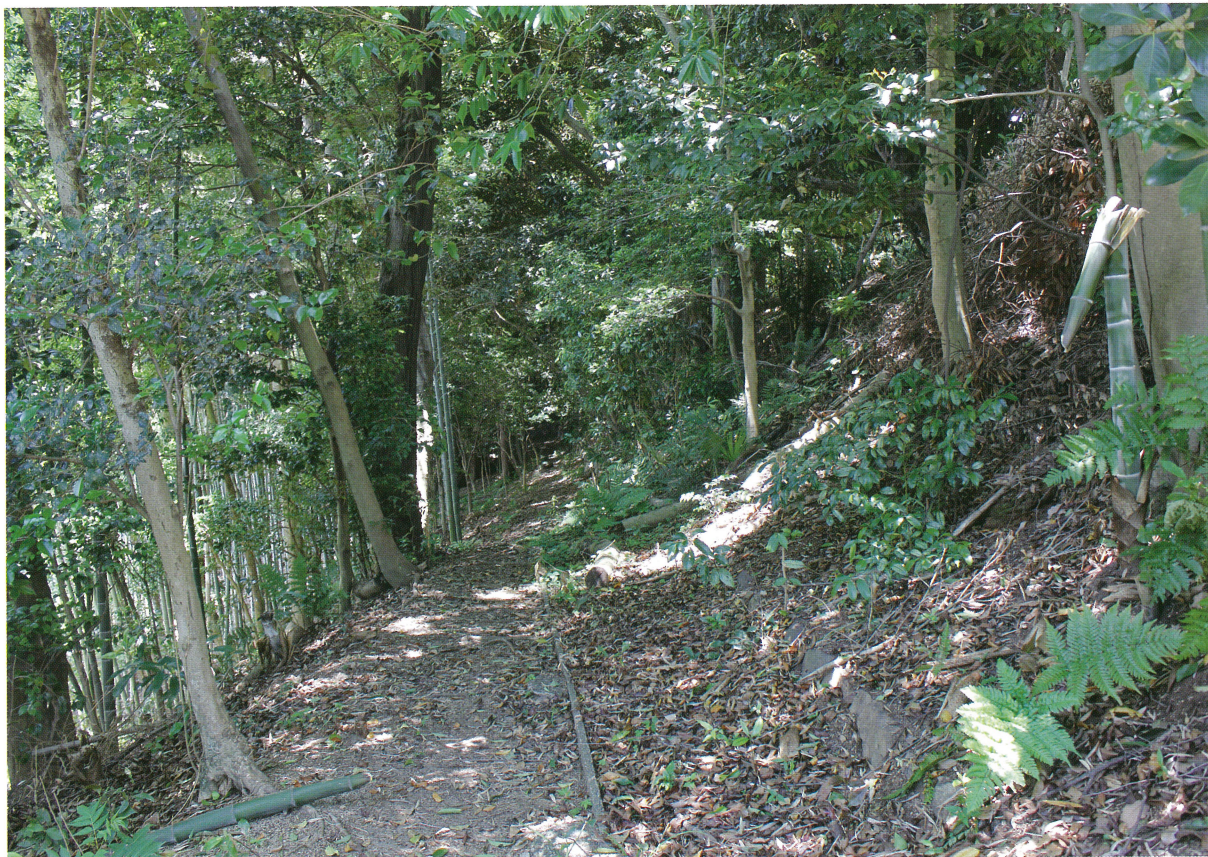
犬走り 調査地北側の標高 34 から 35 m 付近に存在する幅約 1.5 m、長さ約 95 m の平坦な通路である。現在この場所は、陵墓管理用の通路として使われているが、陵墓地になる以前からこうした地形が存在していたかは不明である。陵墓地になってから敢えて斜面を削り、平坦な通路を造り出すには必然性に乏しい場所であることや、陵墓地になる以前から存在した場合、その地形より犬走りの可能性があることから、ここでは犬走りと呼んでおく。

1 調査地③ (犬走り、東から)

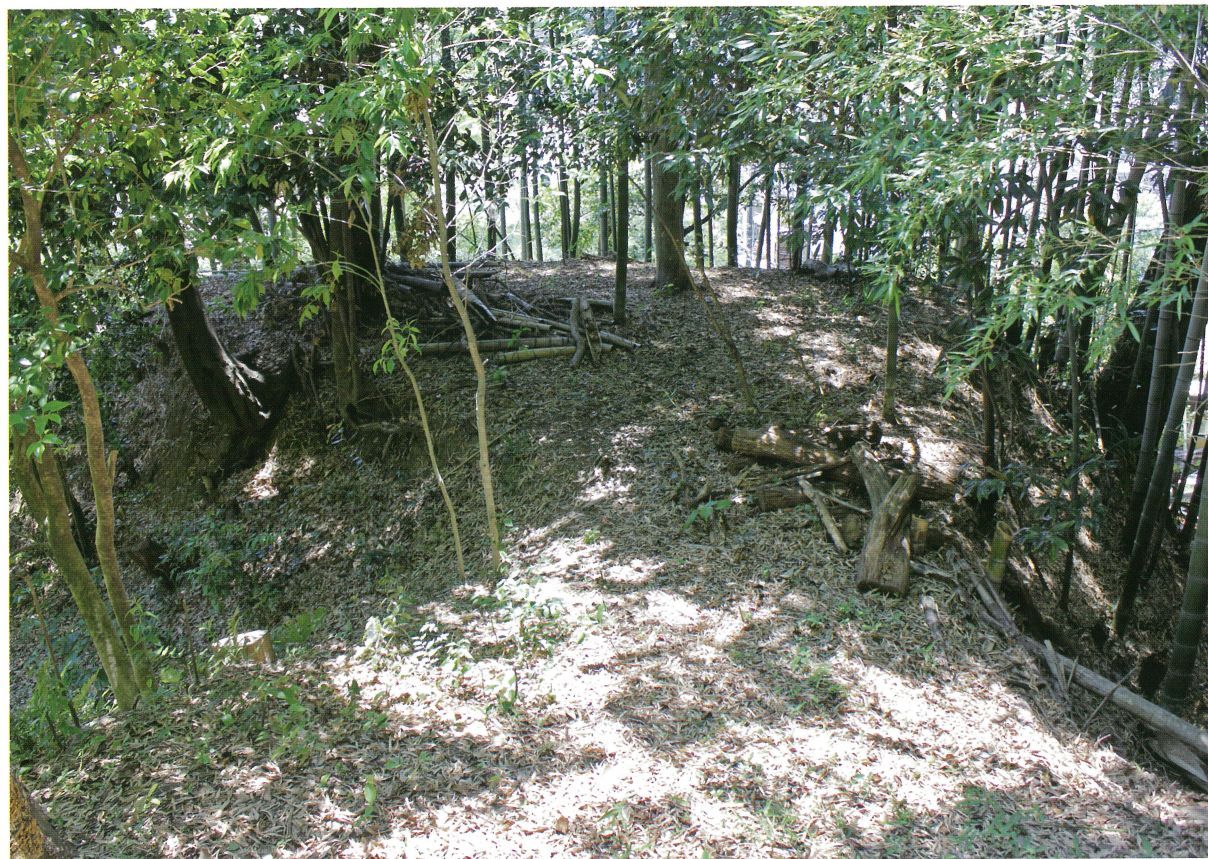
平坦面 調査地で特徴的な地形としては、まず東西に残る 4 箇所（①・②・③・④）の平坦面が挙げられる。西から東へ平坦面①・②・③・④としておく。平坦面はそれぞれ標高 30 から 31 m までがほぼ平坦で、南端を結ぶと直線につながることから、元々は東西に長い 1 つの平坦面、曲輪であった可能性が考えられる。平坦面①は、その中央に東西 10.4 m、南北 6.9 m、深さ約 0.5 m の窪みが存在する。この平坦面が盛土によるものか地山削り出しによるものかは、発掘調査をしていないため、現地で判断がつかなかったが、整備工事前のボーリング調査結果では地山と考えられた。

2 調査地④ (平坦面④、北から)

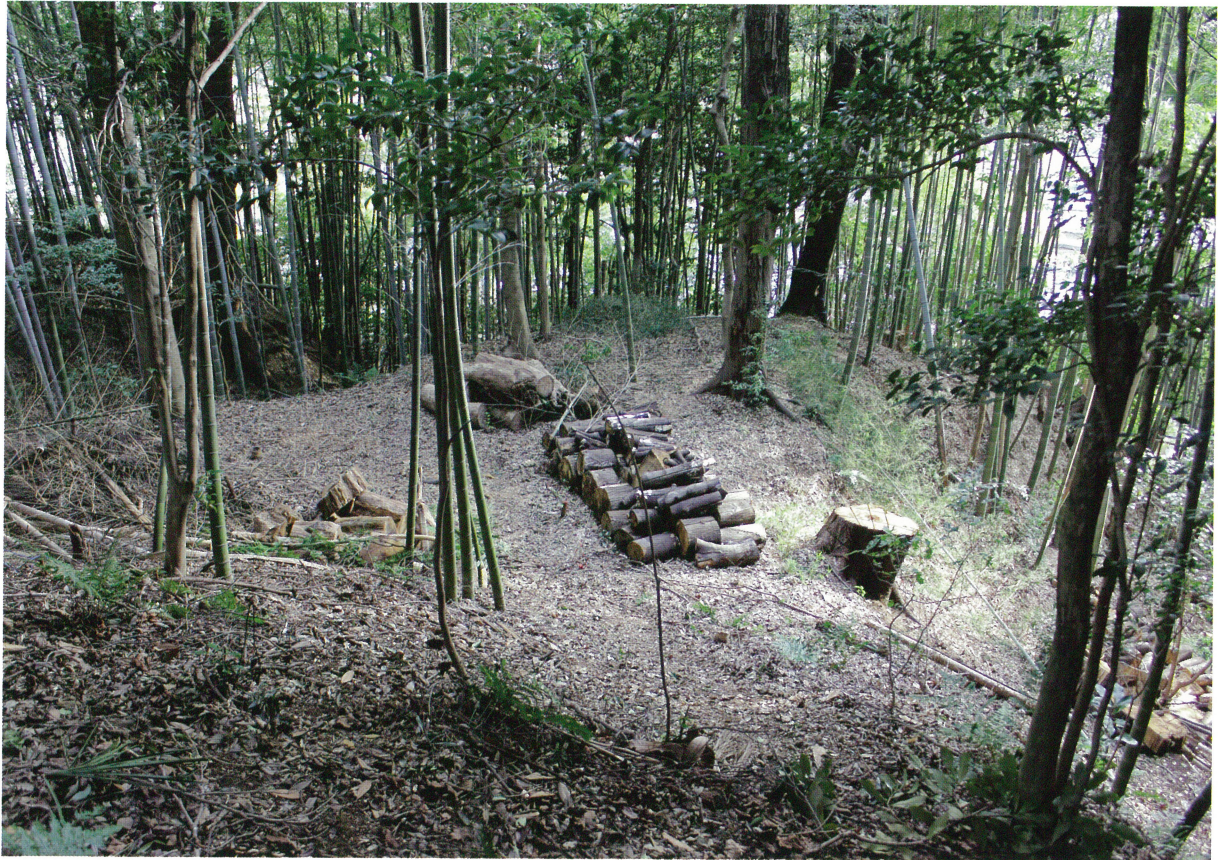
1 調査地⑤（平坦面③、北から）

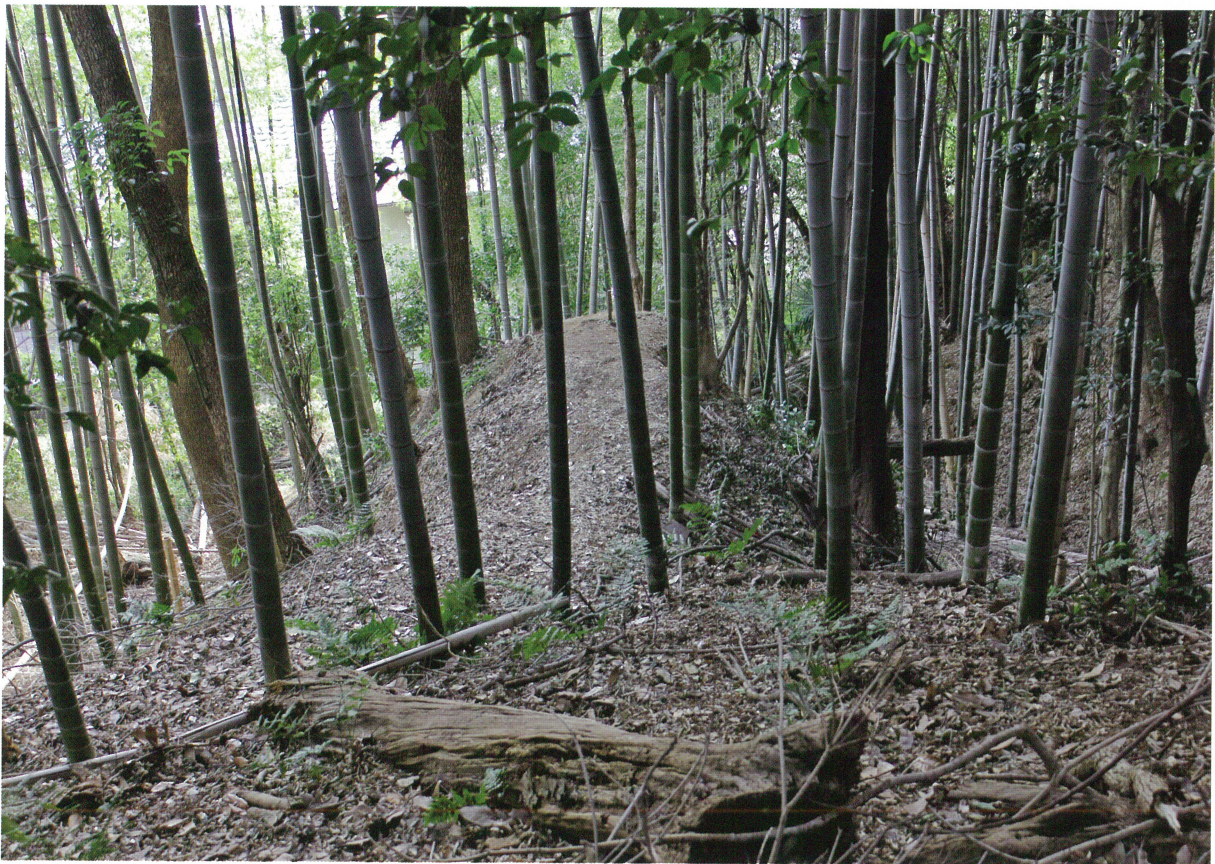
2 調査地⑥（平坦面②、北から）

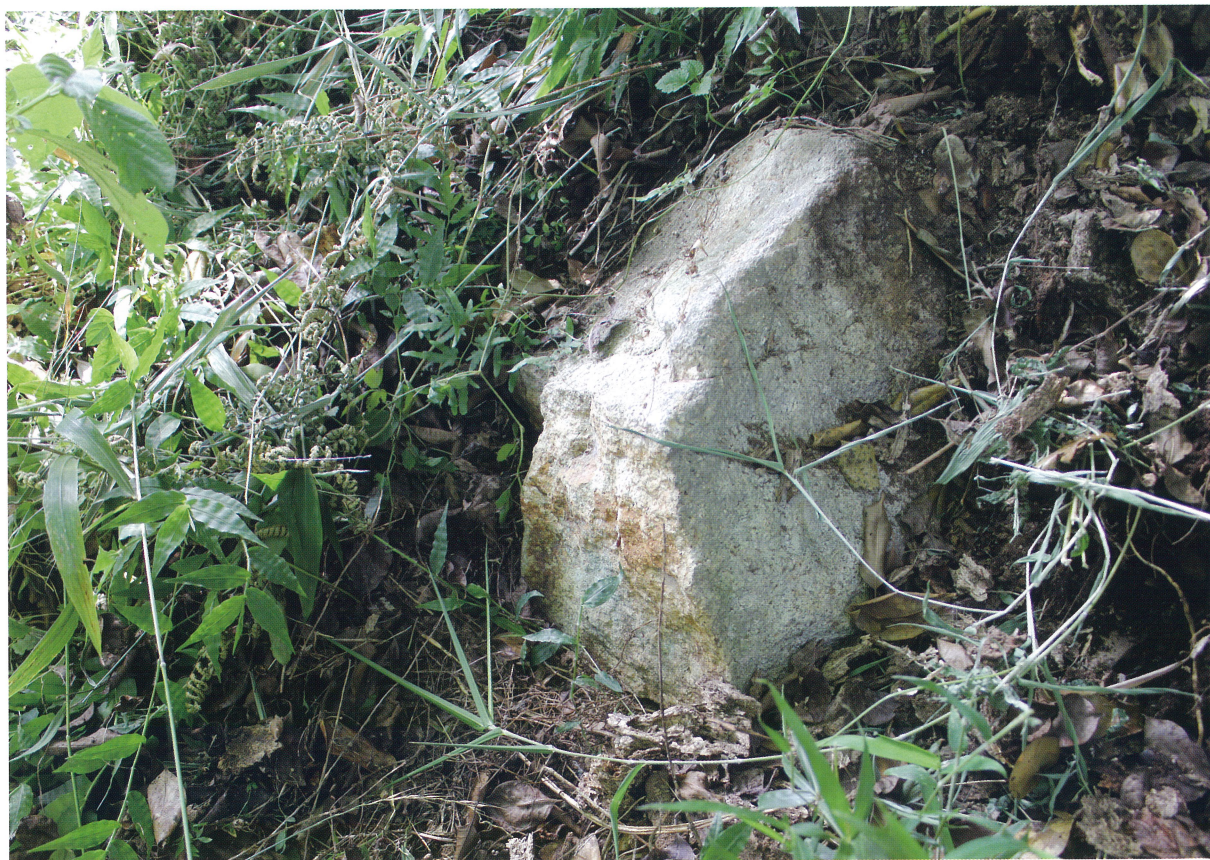
石材 調査地西端付近に存在する 2 個の石材である。境界標石の界 18 から 19 号間にあるものを石①、界 17 号から 18 号間にあるものを石②とした。双方表面が風化しており、肉眼観察からは花崗岩と考えられる。石①は東西約 70 cm、南北約 60 cm が地上に露出し、石②は東西約 55 cm、南北約 45 cm が地上に露出している。

1 調査地⑪ (石②、南東から)

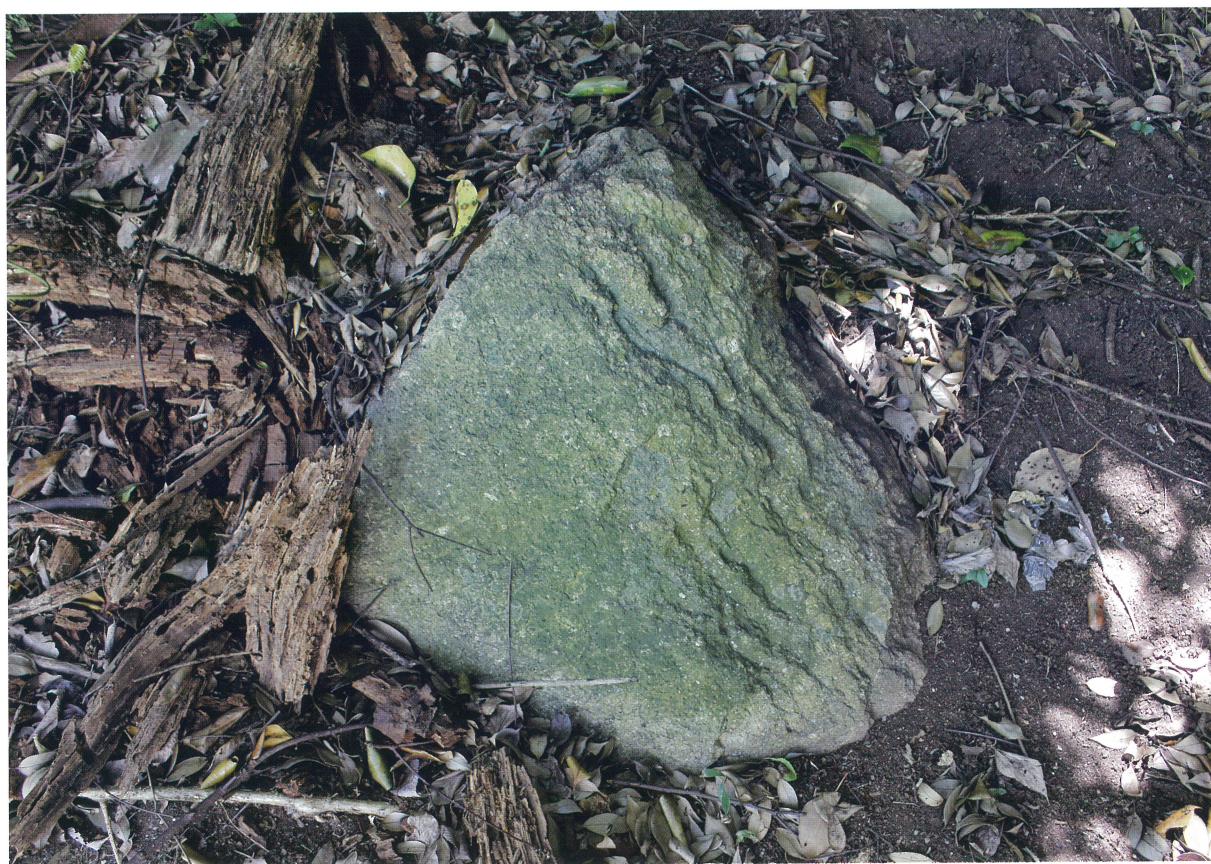
2 調査地⑫ (石①、南から)

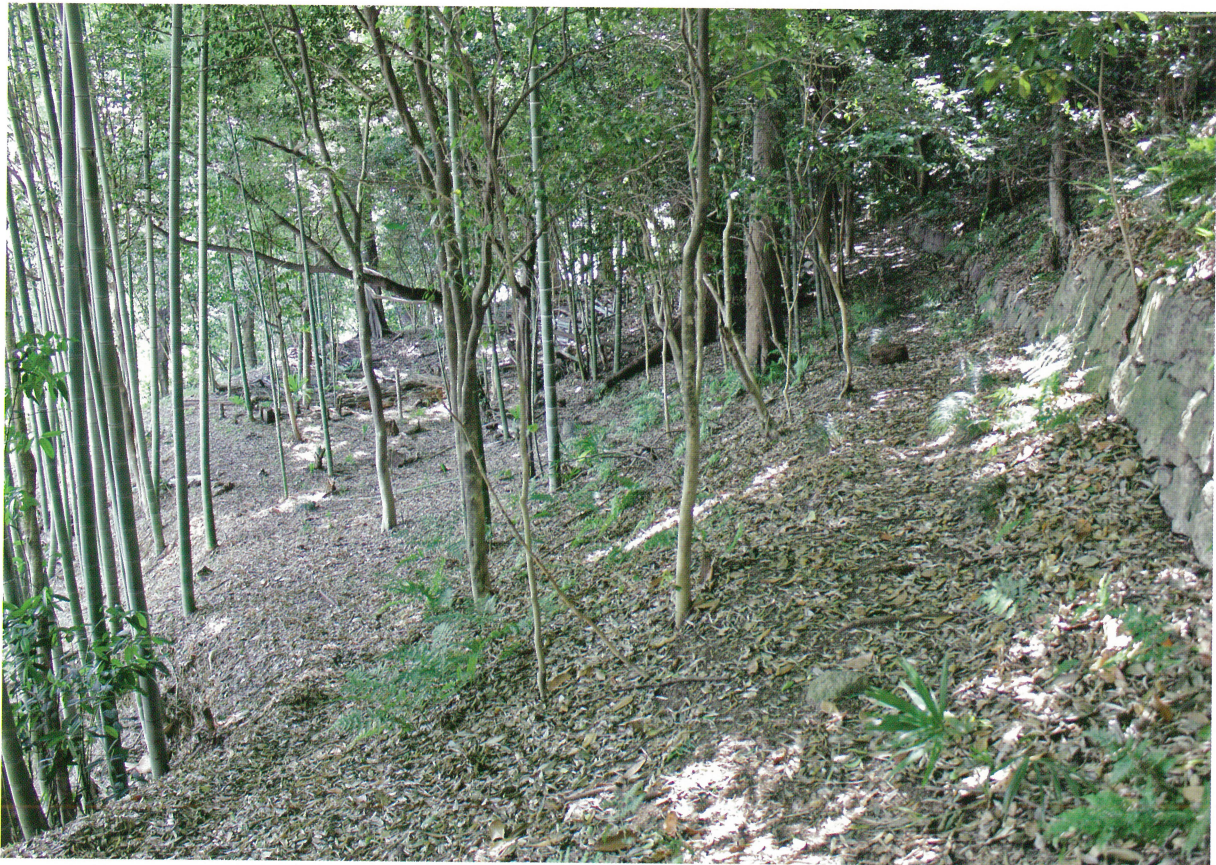
通路 豎堀①の西から北にある細い人工的な通路状の地形である。犬走りより平坦面①における北側通路と平坦面①から下における南側通路にわかれる。南側通路は東側に土塁状の高まりがある。また、南側通路は、おける途中で崖状地形により行き止まりとなって、陵墓管理の用をなさない。そのことから、南側通路は陵墓地となる以前に設けられたものと考えられる。その場合、北側通路や犬走りも陵墓地となる以前から存在した地形の可能性はある。

2 調査地⑭ (北側通路、東から)

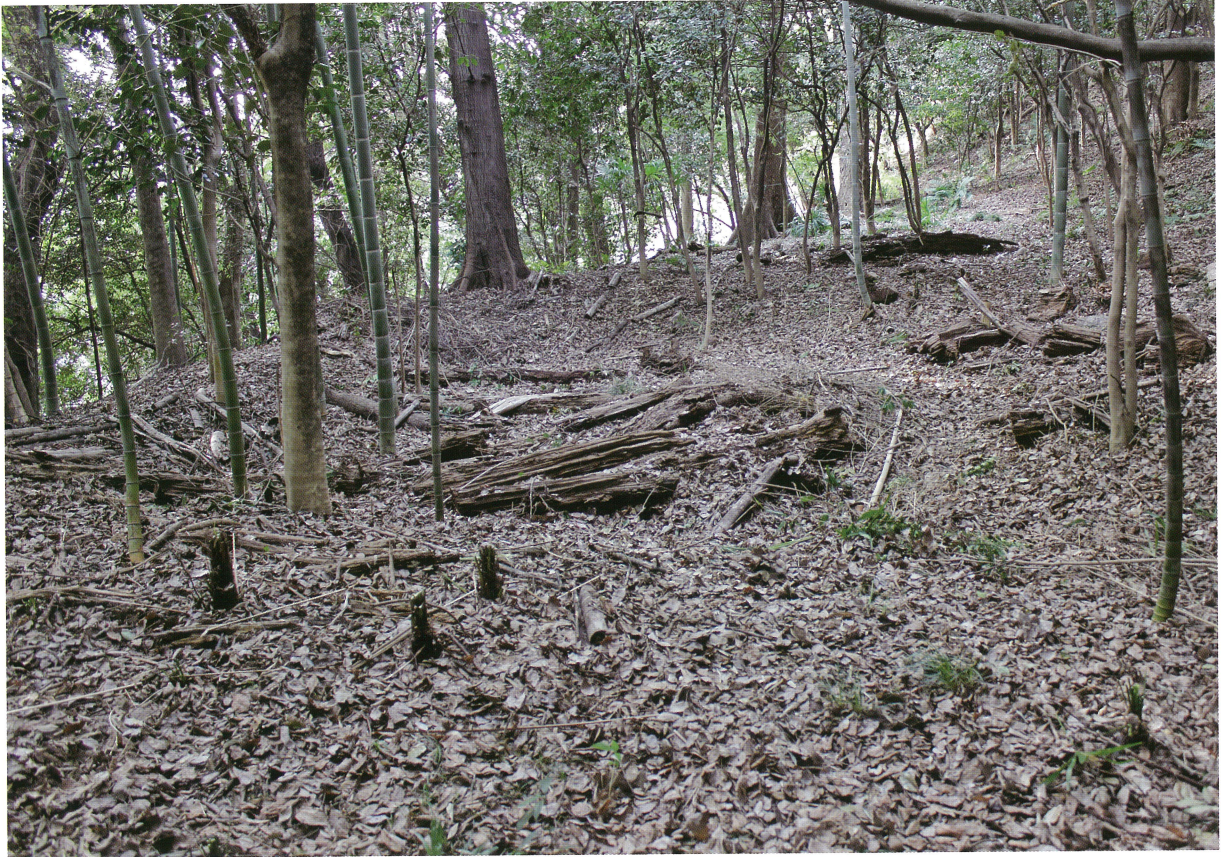
1 調査地⑮（平坦面①と遺構状の窪み、東から）

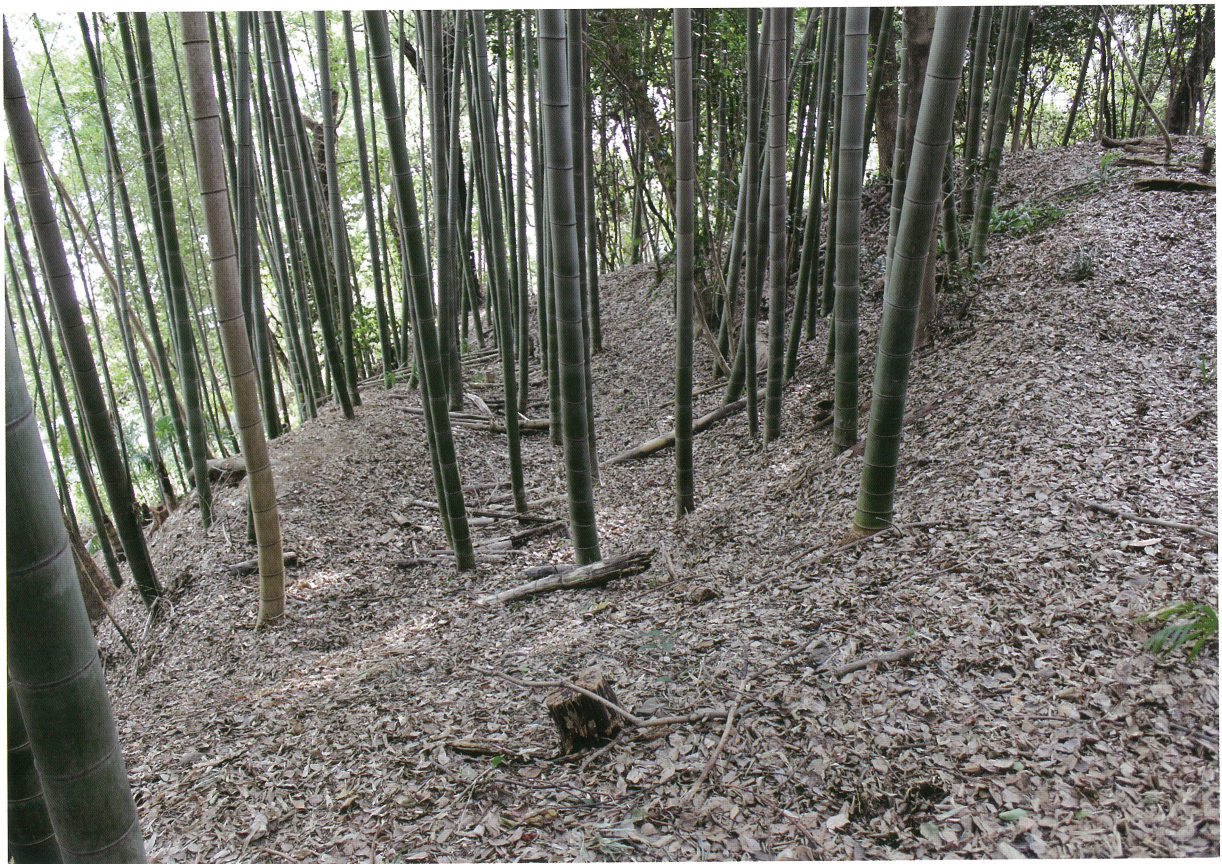
2 調査地⑯（南側通路、北東から）

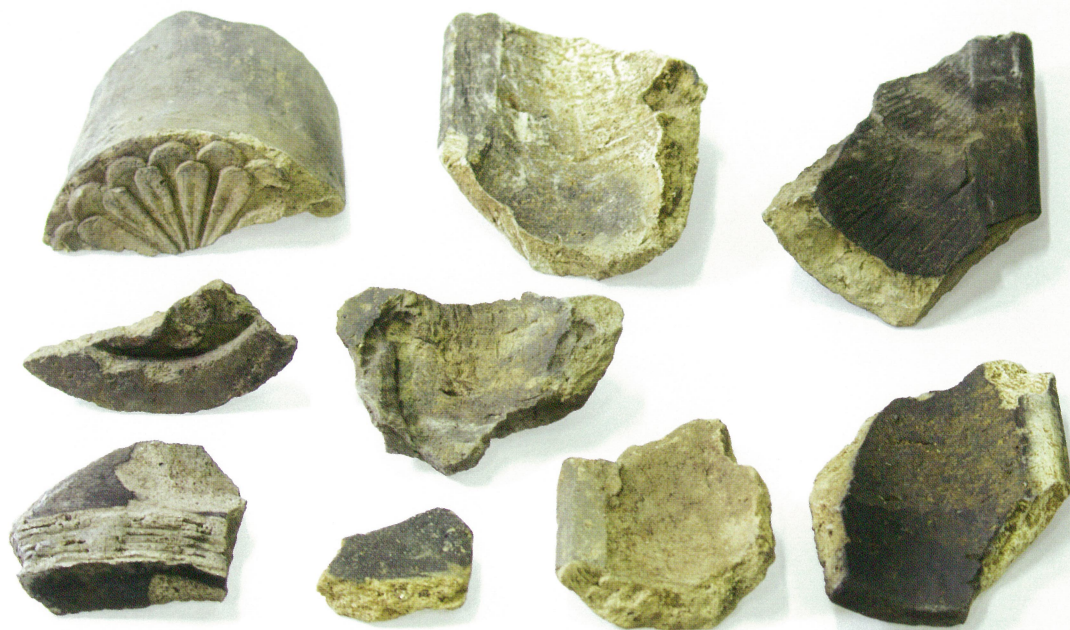
1 採集遺物 (瓦)

瓦は、軒丸瓦2点、軒平瓦1点、丸瓦5点、平瓦1点を採集した。

軒丸瓦 1は瓦当部分のみで、瓦当面も1割ほどしか残っていないが、菊花紋軒丸瓦と考えられる。復元すると、2重8葉の菊花紋軒丸瓦となる。瓦当面の周縁と凸部分には金箔が張られていたことが、赤褐色の漆と微量に残る金によってわかる。2は軒丸瓦である。瓦当部分と丸瓦部が4割ほど残る。復元すると、周縁のない2重16葉の菊花紋軒丸瓦となる。丸瓦部の内側には、コビキB技法の痕跡が明瞭にみられる。金箔は残っていないものの、ごく微量に残る漆の痕跡より、金箔が張られていたものと考えられる。

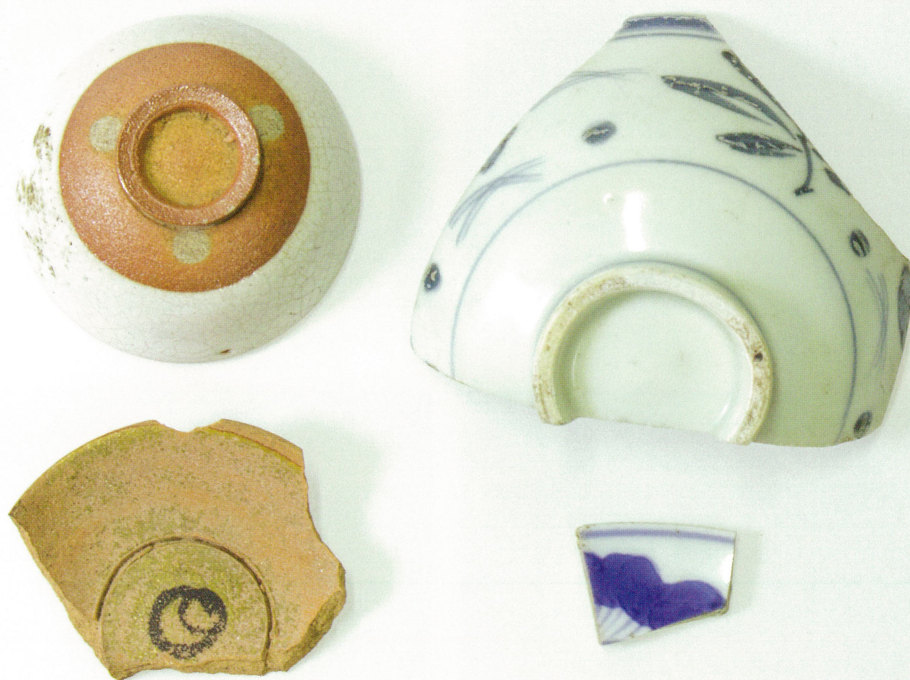
2 採集遺物 (陶磁器)

陶磁器は、陶器2点、磁器2点を採集した。

陶器 10は器高3cm、器径6.3cm、口縁部径6.1cm、高台部径2.6cmの小碗である。欠けた部分のない完形品である。全体の上半分に白色釉がかかる。見込部分には、重ね焼きに用いた三脚の窯道具痕が残る。露胎部分の土見せは褐色であるが、高台外周に3つの灰白色円形痕があり、これは重ね焼きをするための目に積んだ跡である。白色釉は内面と外面で汚れた部分が認められた。汚れは洗浄しても落ちないことから、熱によって釉が融け、そこに土が付着し、そのまま冷えて固まった可能性がある。口縁端部は、白色釉に褐色の胎土が薄く透けている。白色釉は貫入と黒い斑点が細かくはいり、褐色の胎土に垂れることなく水平である。高台は浅く小さいものの、ロクロ削り出しによって明瞭な角と外周に溝ができ、設置面の畳付け
