## 桃山陵墓地 東側法面排水整備工事に伴う立会調査

当陵墓地の東側の境界周辺（具体的には境界標石190号～192号間周辺）<sup>(1)</sup>では、平成25年秋の集中豪雨時に崖面が小規模の崩落をおこし、土留板を設置したり、ビニールシートで覆ったりするなどの応急的な措置が現地を管理する桃山陵墓監区事務所の職員によっておこなわれていた。しかし、それでは根本的な解決策とはならないことから、今回、崩落部分を切り取り、崖面に水抜きパイプを打ち込む工事をおこなうことで、当該地の整備をめざすこととなった。そのため、切り土をおこなうなど、掘削を伴う工事が施工される際に立会調査を実施した<sup>(2)</sup>。

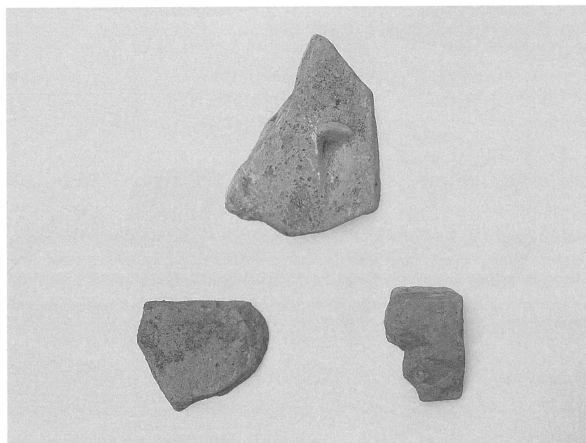
写真3 桃山陵墓地 瓦片

上でも述べたように、今回の調査で出土した遺物は瓦片3点である。いずれも平瓦の破片と思われ、慎重に洗浄をおこなったが、金箔の付着は確認できなかった。また、この3点のうち1点で楔状の刻み目がみられるほかは、製作技法などの痕跡を確認することはできなかった。
