日本武尊 能褒野墓外構柵その他整備工事に伴う立会調査

第16図 能褒野墓 工事施工平面図及び調査箇所位置図 (1/1250)

第17図 能褒野墓 調査箇所平面図及び断面図 (1/40・1/200)

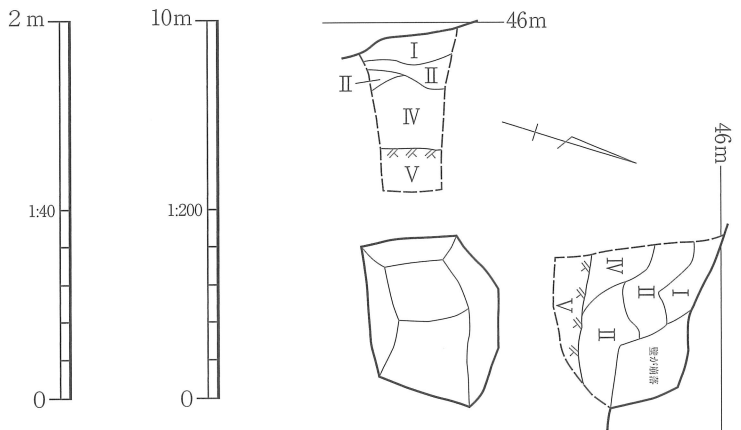
3 域内陪冢り号外構柵設置箇所

域内陪冢ろ号(以下、ろ号)では外構柵設置箇所(Ⅰ)の調査を行った(第17図3、図版14-5・6)。ろ～は号にかけては、境界線沿いに土堤が築かれており、それが墳丘にもかぶっているような状況にある。表土(Ⅰ)の下には、3層に分けられる盛土(Ⅱ)があるが、これが、ろ～は号間に築かれた土堤の盛土である。黄褐色土、茶褐色土、黒褐色土を主体としており、3層中最下層には石が多く含まれている。これら盛土に覆われた形で黒色土が確認され、墳丘盛土の可能性が高いと考えられるものである(Ⅳ)。このⅣ層は傾斜が急であり、本来の傾斜と考えるよりは、ある時期に削られた可能性が高いと考えられる。標高45.3m付近で平坦な地山面(Ⅴ)に至る。

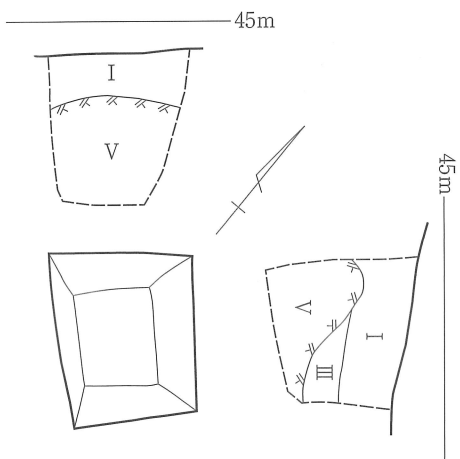
4 飛地は号墓名石標設置箇所

飛地ほ号では、外構柵設置箇所(Ⅰ)以外に、墓名石標設置箇所(Ⅱ)で調査を行った。ここでは、墓名石標設置箇所(Ⅱ)の結果を報告する(第17図4、図版14-7)。表土(Ⅰ)の下に流土(Ⅲ)が認められるが、削られた地山のくぼみに溜まり込んだような状態であるため、墳丘盛土の2次堆積としての流土と考えることは難しい。地山(Ⅴ)の上面は標高44.5m付近で検出されるが、他の調査箇所(Ⅲ)で確認されたような平坦面ではない。

なお、墓名石標設置箇所(Ⅱ)は、事前調査で設定したトレンチからは南側に離れた位置になるが、土層断面からは地山が大きく削り込まれているような状況が観察された。現状からは、調査箇所(Ⅲ)が墳丘外にあたる場所であるか、あるいは墳丘の範囲内ではあるが、地山まで大きく削平されて本来の墳丘盛土は既に失われているかの、いずれかの状況を想定することができる。

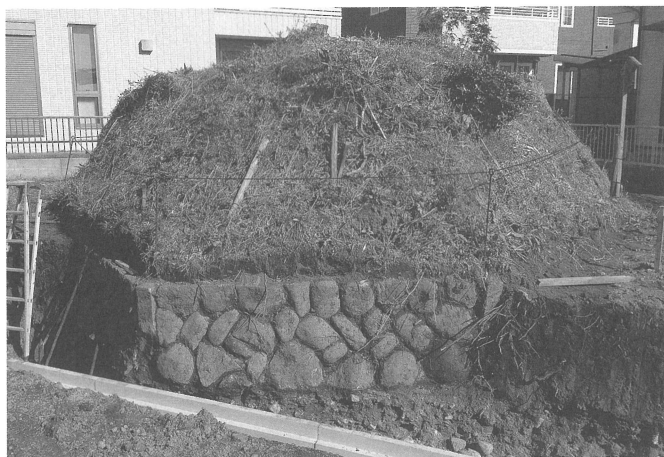
5 飛地ろ号石積みの状況 (南から)

当該箇所の調査では、既にり号の崖面裾部に沿って石積みの存在が知られていたため、り号の墳丘に沿って長さ約 18 m×幅約 1.5 m×深さ約 1 m の規模で掘り下げて、石積みの現状を確認した（第 17 図 1、図版 14-1～3）。この石積みは非常に丁寧に施工されたものであるが、同様の石積みは飛地い～は号でも確認できる（第 17 図 5）。当墓の治定を契機に、境界に接して墳丘部分に損傷が認められるものについて、その保護を目的として構築された可能性が考えられる。東端部の土層断面をみると、石積み最下段の接地面が地山面（V）となっており、その上に堆積したものは、すべて明治期以降の盛土（II）や流土（III）である。よって、石積み設置段階の地表面は現在よりも 1 m 近く低かったことが推測できる。地山検出面の高さは、標高 45.9 m 付近である。

なお、石積み周辺の状況は、飛地い～ろ号においても同様である。土層の状況を把握できた飛地ろ号の場合、石を多く含む地山面が石積みの基盤となり、その上に粘性の強い黄褐色土と、厚い黒褐色土が盛土されている。この黒褐色土が、今回の外構柵設置の契機となった周辺の宅地開発以前に広がっていた茶畑の耕作土であった可能性が考えられよう。

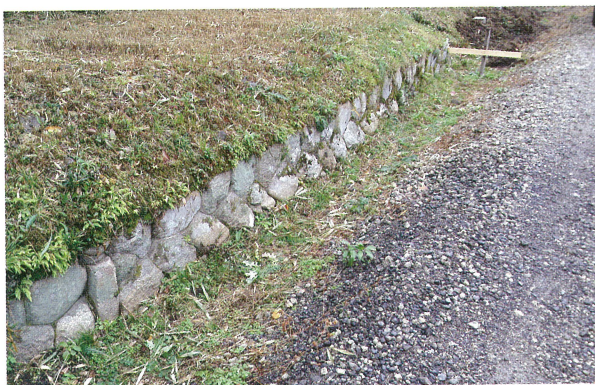
域内陪冢り号（以下、り号）は、事前調査の結果、北側が削り取られた墳丘内に南面する横穴式石室が確認されており、その奥壁は境界線（削られた崖面）から極めて近い位置にあることが判明した。よって、崖面保護を行い、かつ施工の際に残存する石室壁体に影響を及ぼさない工法を検討して、プラ擬木による土留め板柵を鋼管の打ち込みで固定する工法を採用した。板柵は境界線に沿って設置して、板と墳丘の隙間に土を詰めることで、墳丘の崖面を保護することを意図したものである（第 18 図右）。

1 域内陪冢り号調査前の状況（東から）

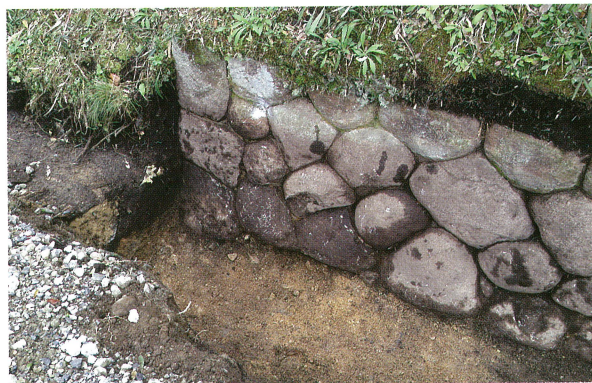
2 域内陪冢り号石積み東端部検出状況（北から）

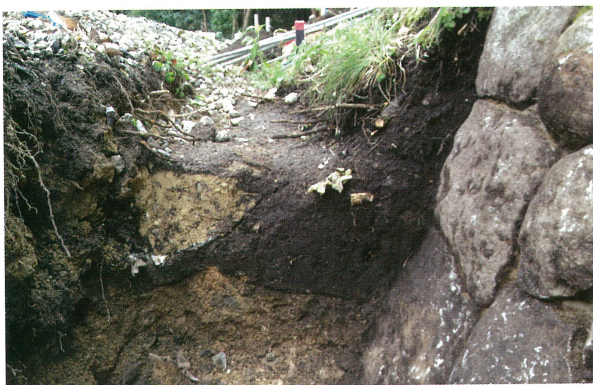
3 域内陪冢り号石積み前面部の土層断面（西から）

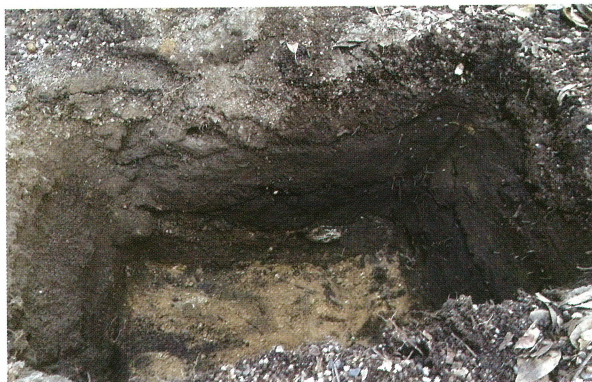
域内陪冢は号（以下、は号）では、外構柵設置箇所の調査を行った（第 17 図 2、図版 14-4）。表土（I）

の上に、一部能褒野神社の参道整備のための盛土がかかっている。表土の下には流土と考えられる暗茶褐色土(Ⅲ)が確認されており、その下の黒色土が墳丘盛土(Ⅳ)の一部である可能性が考えられる。標高45.5m付近で地山面(Ⅴ)に至る。

4 域内陪冢ろ号外構柵設置箇所（西から）

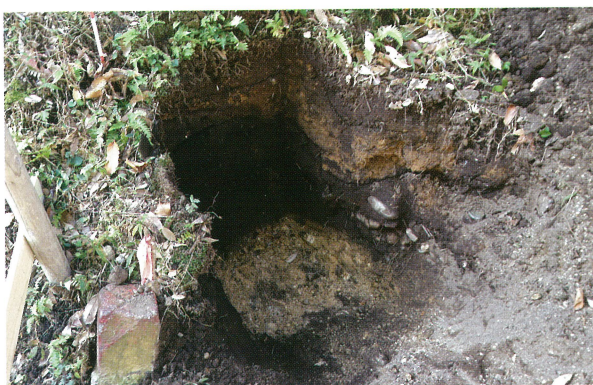
5 域内陪冢ろ号外構柵設置箇所（東から）

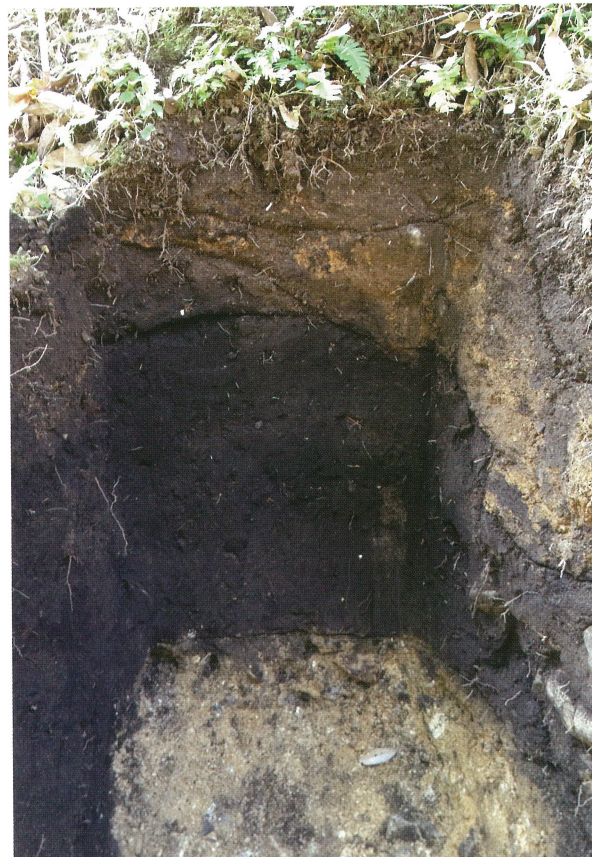
6 域内陪冢ろ号外構柵設置箇所土層断面（北から）

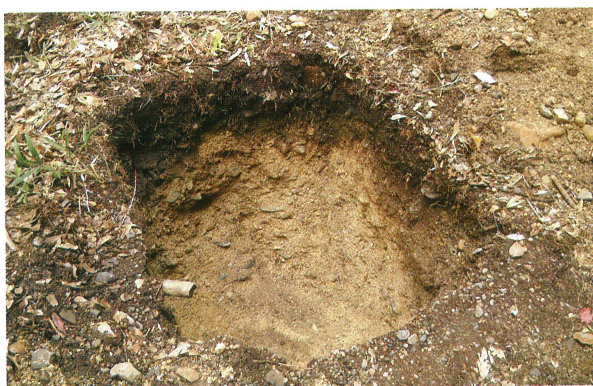
7 飛地ほ号墓名石標設置箇所（南から）
