# 垂仁天皇皇后日葉酢媛命 狭木之寺間陵

## 佐紀部事務所ほか整備工事に伴う立会調査

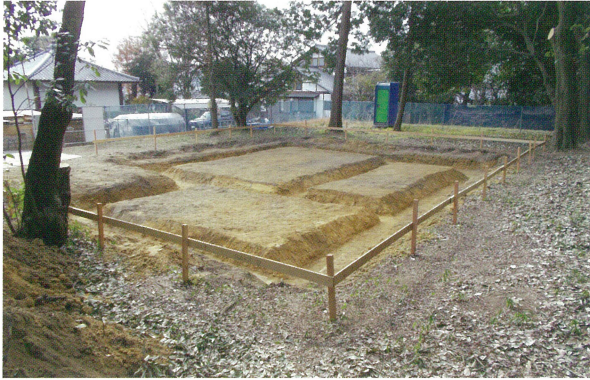
冒頭で触れたように、新しく建てられる部の事務所は、執務スペース、生活スペース、車庫・倉庫を一体化させることを基本としており、佐紀部事務所においては、景観に配慮し、それら3スペースをL字形に配した平面形が選択された<sup>(7)</sup>。各スペースの規模は、壁体の心心間で、執務スペースが長さ5.5 m、幅4.0 m、生活スペースが長さ6.5 m、幅3.0 m、車庫・倉庫が長さ7.5 m、幅5.0 mであり、掘削は、各壁体下の基礎設置部分について、幅1.0～1.2 m、深さ0.5～0.6 mの規模で行われた。ただし、生活スペースの西辺は、汚水枡等を設置するため、掘削の幅は2.2 mほどになった。また、建物外周に犬走りが設置されることから、その部分についても掘削があり、その規模は、幅1.0 m、深さ0.2 mの範囲であった(第2・3図、図版11-1)。

1 事務所基礎部分 全景（北東から）

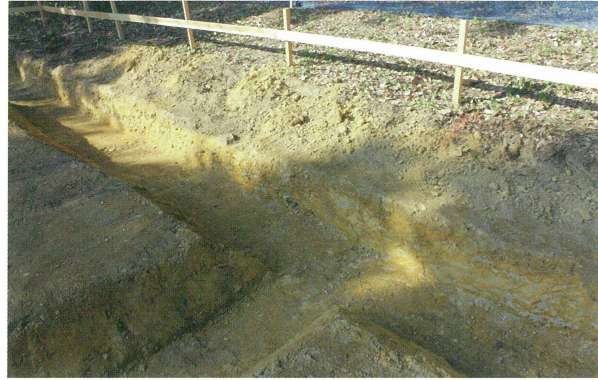
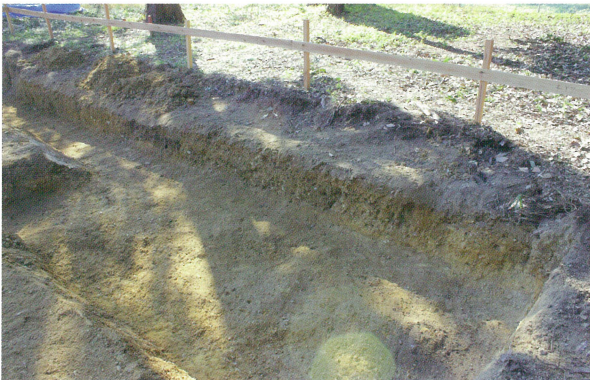
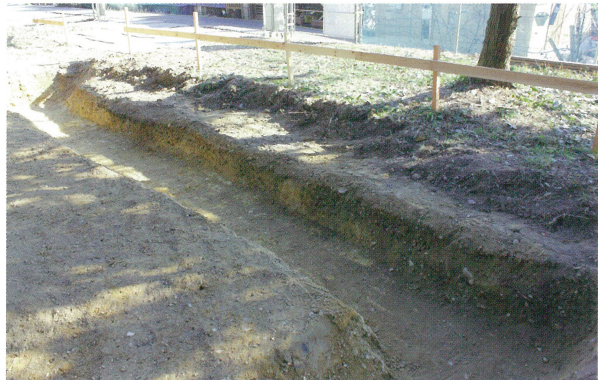
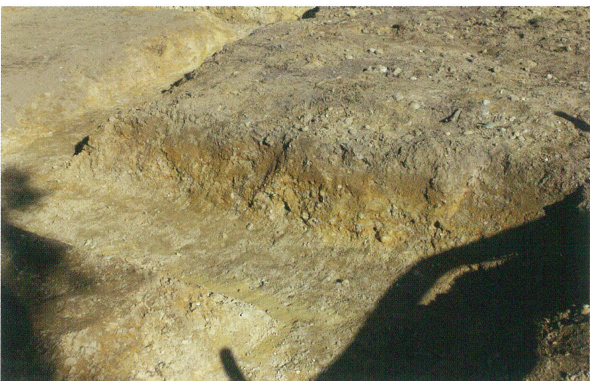
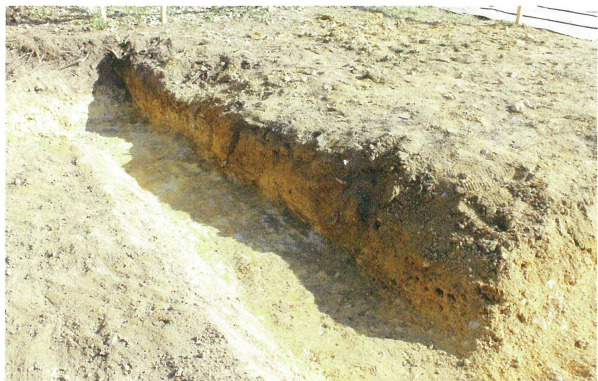
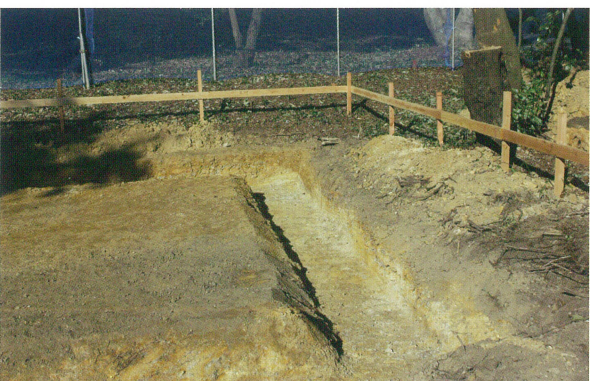
事務所基礎部分における掘削箇所の土層は、その性格から、表土層(I層)、事前調査のトレンチの埋め戻し土の層(II層)、陵墓地として取得以前に農地であった際の耕作あるいは樹木の根などによって攪乱されたものと考えられる土層(III層)、地山層(V層)の4層に大別された(第4図、図版11-2～7)。こうした土層の状況は、事前調査における所見と変わるものではない。なお、事務所基礎部分の掘削中には遺物を確認することはできなかった。

2 事務所基礎部分 A - B間（南東から）

3 事務所基礎部分 B - C間（北東から）

4 事務所基礎部分 C - D間（北西から）

5 事務所基礎部分 D - E間（南西から）

6 事務所基礎部分 E - F間（北西から）

7 事務所基礎部分 F - A間（南西から）

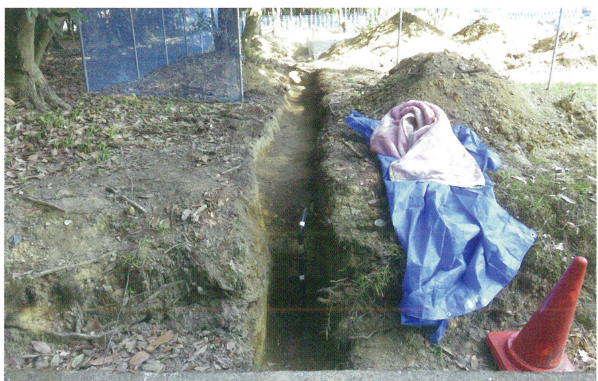
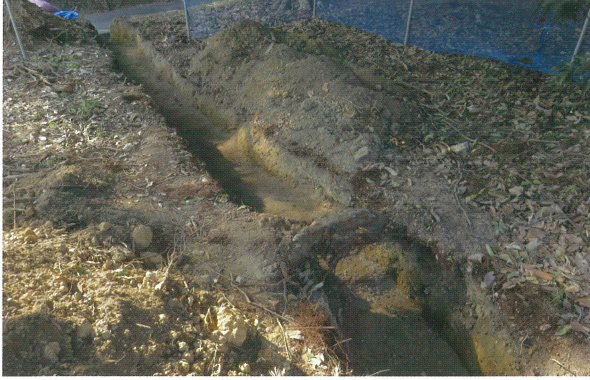
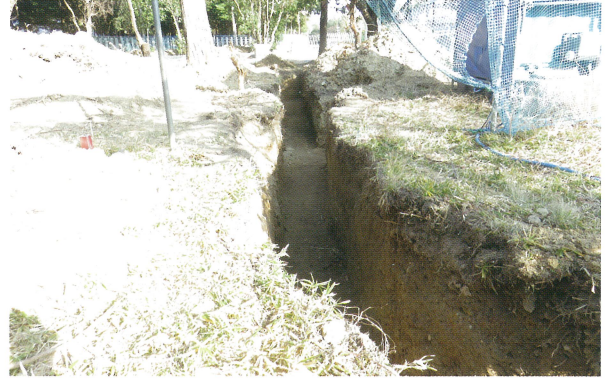
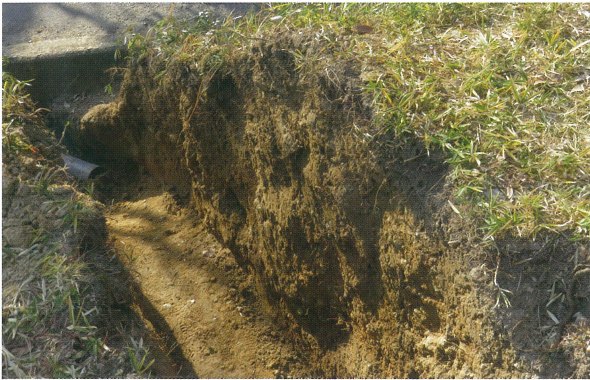
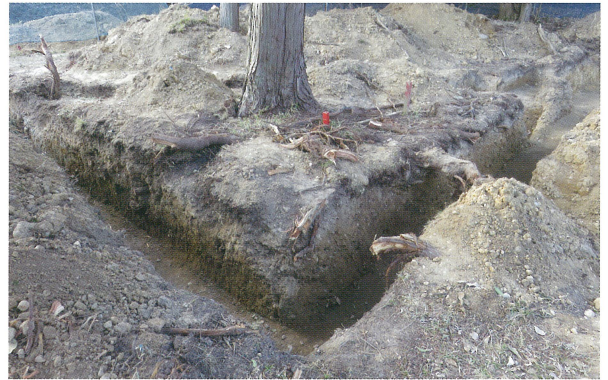
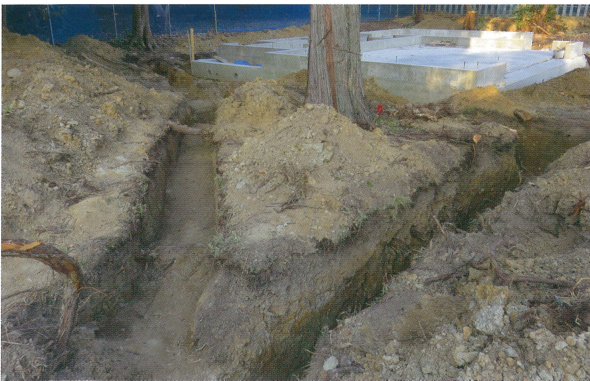
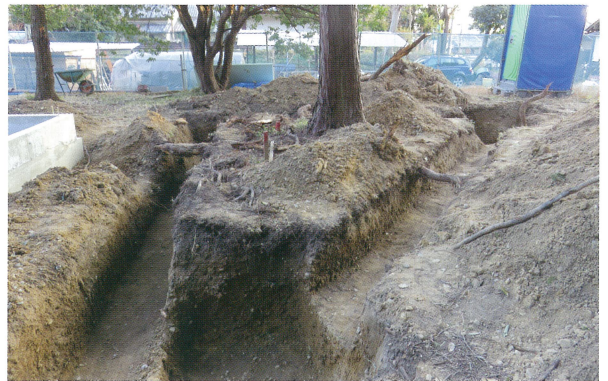
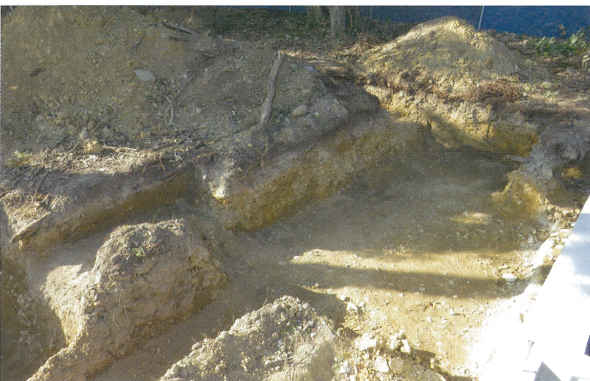
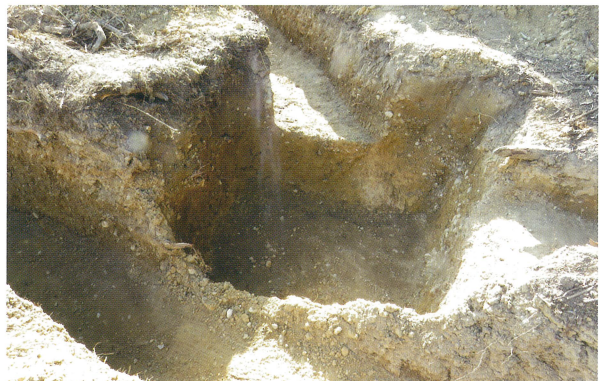
事務所基礎にコンクリートが打たれたあと、平坦面の西側において上水道、下水道、電気線などを敷設するための管路やハンドホール、引込み柱を設置する箇所の掘削が行われた。各所の掘削の規模は、南端平坦面の北端付近を走る上水道等の管路が、長さ約13.0 m、幅0.7～1.2 m、深さ0.4～1.0 m、途中で直角に折れ曲がり、平坦面の南寄り走る下水道等の管路が、長さ約21.0 m、幅0.7～0.9 m、深さ0.7～1.6 m、ハンドホール設置箇所から方向を変え、下水道管路の半ばまでを斜めに走る電気線の管路が、ハンドホール設置箇所を挟んで、長さ約7.2 m、幅0.8～0.9 m、深さ0.6 m、電気線引込み柱の基礎が、長さ1.7 m、幅0.6 m、深さ1.3 m、電気線ハンドホール設置箇所が長さ1.5 m、幅1.2 m、深さ1.0 m、汚水枡等設置箇所が長さ4.0 m、幅1.6 m、深さ0.7 mであった。上水道管等と下水道管等の管路にとりわけ深い箇所があるが、これは、それぞれ西側道路にまで延びていた公共の上下水道に接続させるために、平坦面と道路との高低差分深く掘る必要があったためである(第3・5図、図版11-8、12-1～8)。

管路等部分における掘削箇所の土層の様相は、事務所基礎部分と大きく異なるものであった。具体的には、事務所基礎部分でI～III層とV層とした層の間に、大規模な造成土層が存在していることを確認した(IV層)。この平坦面において、その西寄りに遺物を包含する造成土層が存在していることは事前調査の際にも確認していたが<sup>(8)</sup>、その続きとなるものである。事前調査時に確認していたのは、埴輪や瓦を包含する黄灰色系の土による造成土層であったが、今回の掘削範囲では、湛水地の浚渫土と思われる暗灰色の粘土や、茶系や橙系の色調を呈する土が用いられていることも確認した。造成土層は南西方向に行くに従い厚くなっており、平坦面南西角近くでは、地表面からおよそ1.6 mの深さまで掘削しているにも関わらず、地山層に至らなかった。

8 管路等部分 上水道等管路（西から）

1 管路等部分 上水道等管路 (南東から)

2 管路等部分 下水道等管路 (西から)

3 管路等部分 下水道等管路 西端付近 (南東から)

4 管路等部分 下水道等管路 (南東から)

5 管路等部分 電気線管路 (南西から)

6 管路等部分 電気線管路 (北東から)

7 管路等部分 汚水枡等設置箇所 (南東から)

8 管路等部分 電気線ハンドホール設置箇所 (北東から)
