五十瓊敷入彦命 宇度墓外堤護岸その他整備工事に伴う立会調査

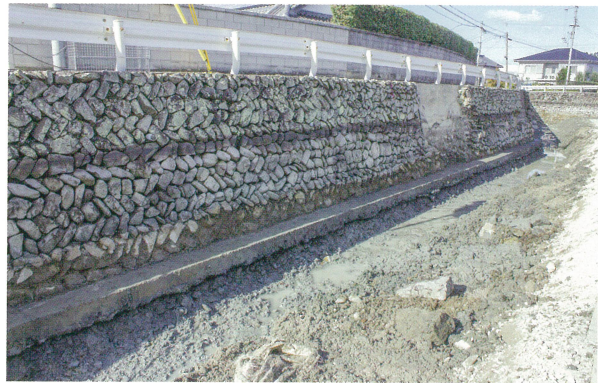
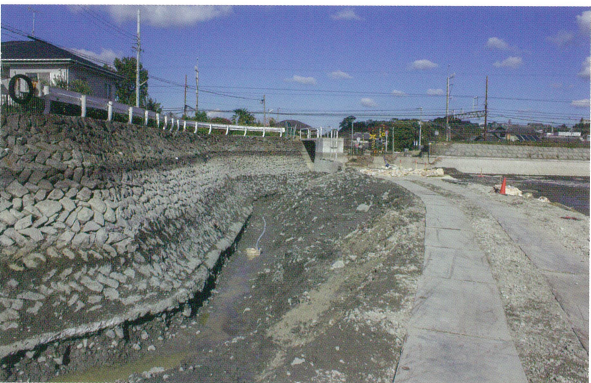
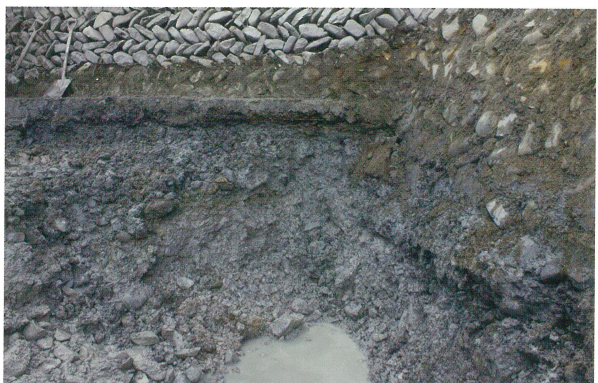
2 調査地西壁南側（南から）

3 調査地西壁北側（南から）

4 調査地西壁屈曲部（東から）

外堤護岸基礎掘削 立会調査をおこなった前方部西側の外堤護岸基礎掘削箇所では、遺構は確認できなかった。既存の基礎は、平坦な地山の直上に造られていて、この部分の斜面や葺石は、どのような原因によるものか不明であるが、既に浸食ないし削平されて残っていない可能性がある。既存基礎は礫を多量に含む青緑色の地山上にバラスを敷き、その上に角材を据えてから、鉄筋入りのコンクリート基礎を置いている。

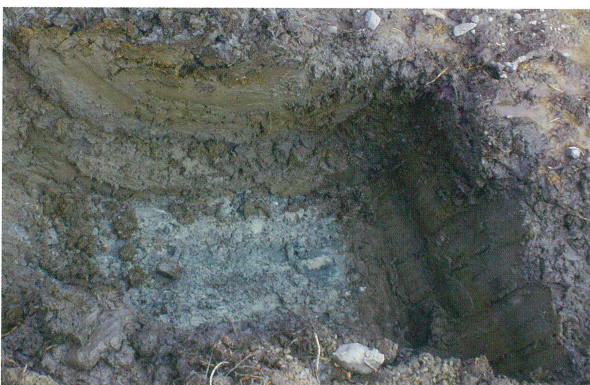
5 周濠内地山確認 A地点（西から）

前方部南寄りのA地点では、濠内堆積土から地山（濠底）までが約1mであった。地山は標高17.81mで検出した。濠内堆積土のⅡ-1層は暗褐色でヘドロ状の柔らかい土（厚さ約30cm）、Ⅱ-2層は暗青灰色の土（厚さ約45cm）、Ⅱ-3層は黒褐色土（厚さ約5cm）、Ⅱ-4層は青灰色の土（厚さ約20cm）、Ⅲ層の地山は青緑色の土で礫を多く含んでいた（第9図）。

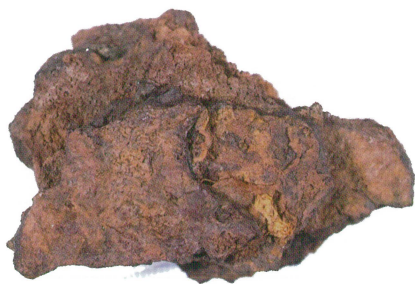
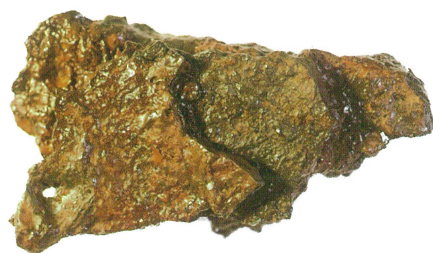
7 鉄製品（処理前）①

8 鉄製品（処理後）①

本墓出土遺物（平成 26 年度事前調査） 1 の鉄製品は、平成 26 年度事前調査時に 5-3 トレンチ流土より出土した。発見当初は錆が付着し、何であるのか、何片からなる物かも不明であったが、平成 28 年度に実施した保存処理事業の結果、2 つの破片からなることが明らかとなった。なお、本報告に掲載した鉄製品の写真（図版 13-7・8、図版 14）は、事業委託業者の株式会社文化財ユニオンによるものである。破片 1 は、板状の鉄片であり、保存処理および X 線撮影の結果、孔があることが判明した。詳細は不明であるが、鉄製甲冑の部品には、薄い板状で孔を有するものがあることから、これも甲冑の一部という可能性がある。
