二條天皇 香隆寺陵鳥居改築工事に伴う立会調査

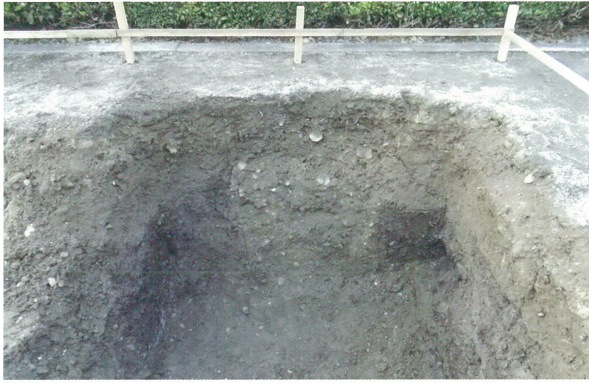
1 東柱基礎 北壁（南から）

今回の掘削箇所での土層は、過去の工事の掘削が幾度も切り合っているため、かなり複雑な様相を呈していたが、その性格から大きく 5 層に大別できる（第 11 図）。I 層は、拝所内に敷き詰められた白砂の層である。II 層は、先代以前の鳥居など、拝所造成以降に設置された工作物の設置・撤去に関わるものや、拝所の整地に関わる土層である。III 層は拝所そのものの造成土。IV 層は遺物を包含しており、拝所造成以前に人為的改変を受けていた層で、V 層は地山層である。

掘削中に西側基礎掘方の V 層直上から 80cm×50cm×30cm 程の切石が出土し、その北側と南側にも 25cm×25cm×25cm 程の切石が並んで置かれていた。当初は埋め殺された石垣などの存在を想定したが、裏込めが無かったこと、石を境とする土層の変化が見られなかったことから石垣ではないことが判明した。その後掘削した東側基礎掘方においても相対する位置で同様の石が確認されたことから、これらの石は、過去の鳥

居の基礎に置かれていた根石と判断され、工事の支障となることから、撤去した。
