## 成務天皇 狹城盾列池後陵鳥居改築工事に伴う立会調査

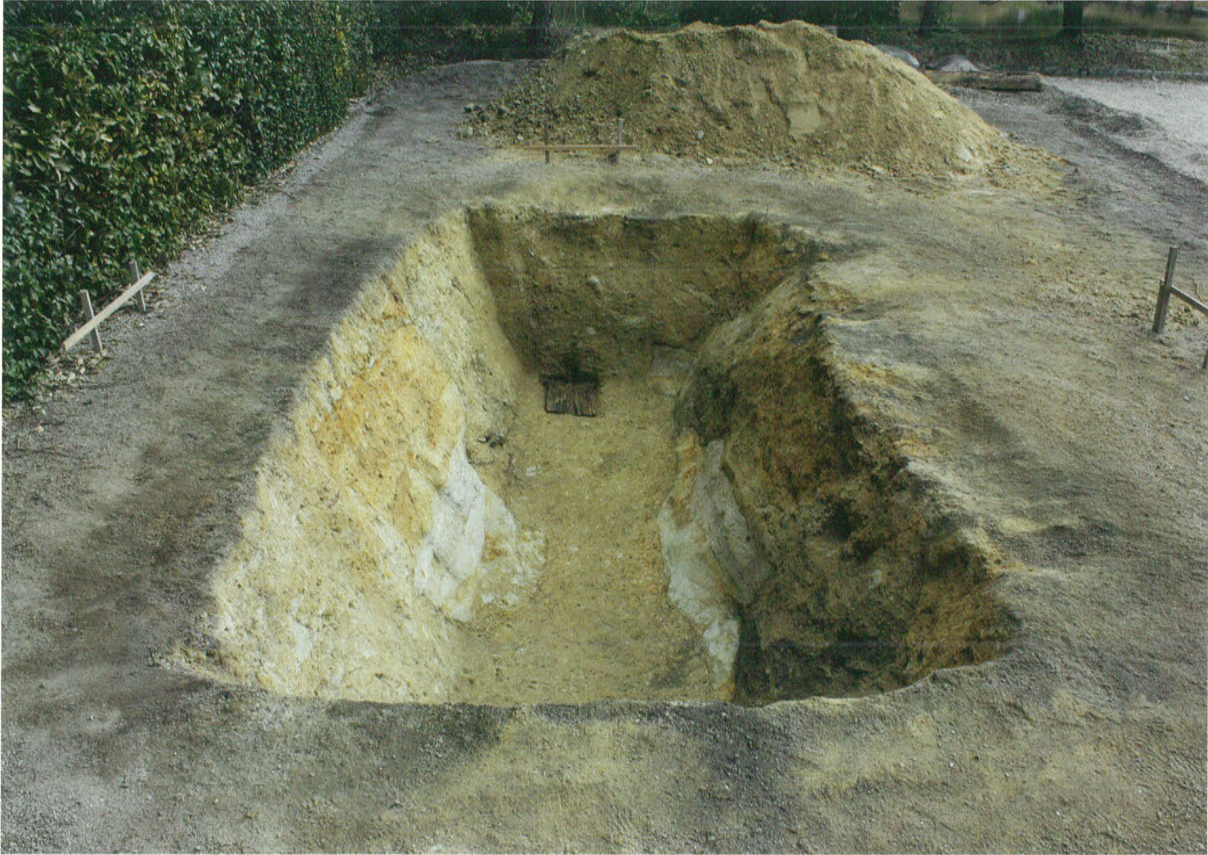
1 トレンチ全景図 (西から)

掘削は、鳥居の基礎を埋め込むために必要な、長さ6.0m×幅3.0m×深さ1.5mの範囲でおこなった（第22図、図版13、14-1～4）。層序は、Ⅰ層：表土、Ⅱ層：鳥居掘方埋土、Ⅲ層：押所造成土、Ⅳ層：押所造成前に形成された土、Ⅴ層：地山の順であった。

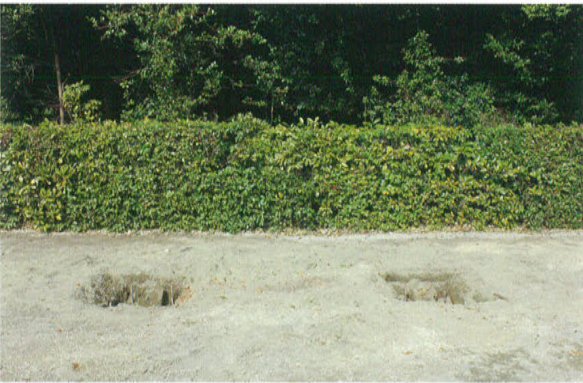
2 木造鳥居撤去後全景 (南から)

Ⅱ層は、既存の鳥居の基礎を埋め込む際の掘方埋土層である。掘り込みは、深さ1.5m以上の範囲でなされている。北方向を前方としトレンチ上面からみると、掘り込み土は卍字形を呈している。東西方向の掘り込みは、東西の長さ6.0m以上、南北の幅約0.9mであり、南北方向の2本の掘り込みは南北の長さ1.9m以上、東西の幅約1.5mである。

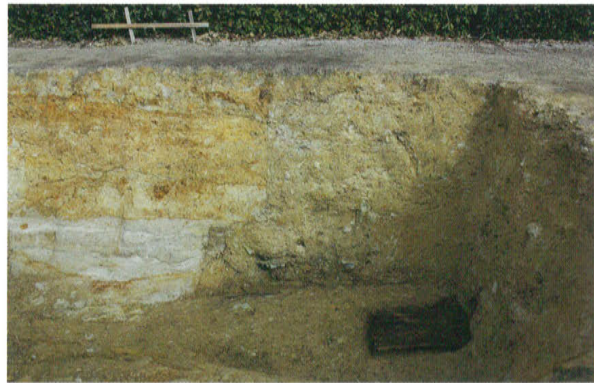
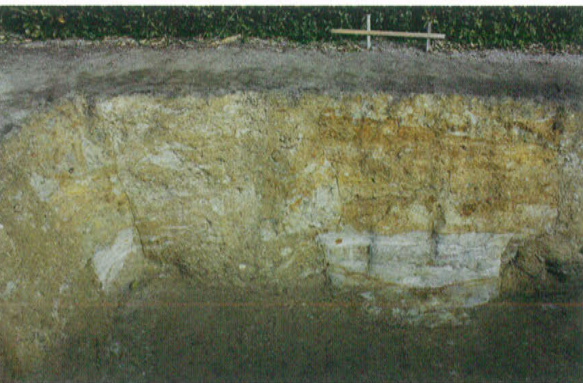
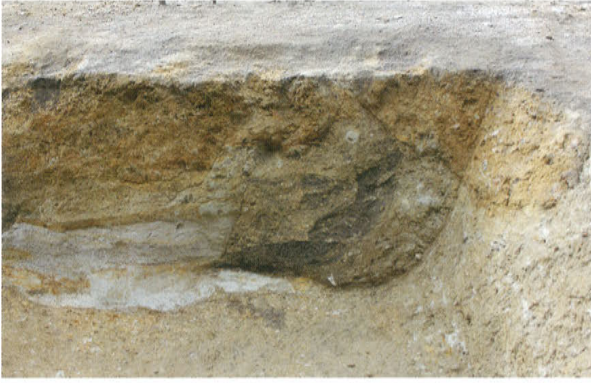
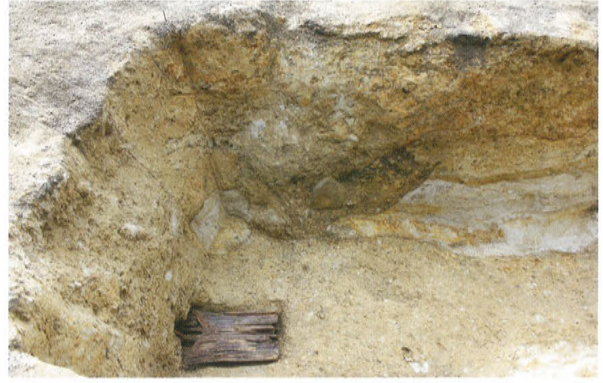
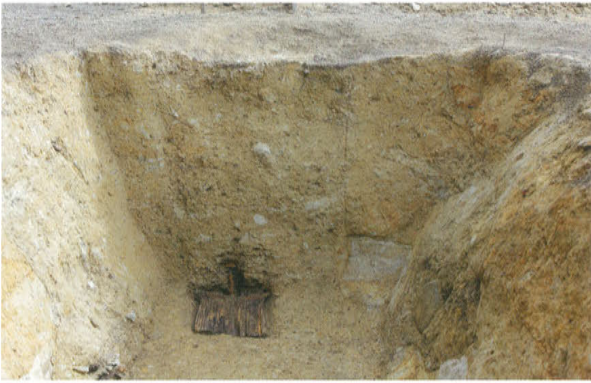
Ⅲ層は、表土下に深さ約 1.0 m の範囲で確認される。褐色で粘質土ブロックを多く含んだ土層が検出され、Ⅲ a～Ⅲ i 層の 9 つに区分される。いずれもほぼ水平に積まれている。様々な特徴の色相の土層が入り混じ

ることから、拝所が造成された際に積まれた土層であると考えられる。

IV層は、Ⅲ層下に深さ約 0.5 m の範囲で確認される。灰色の細粒砂と白色の石英ブロックが短い単位で互層となる点が特徴である。後述する V 層（地山層）と比べて層位が安定していないことから、地山層とは区別とし、拝所造成前に形成された土層であると捉えた。

V 層は標高 83.8 m より下で確認される。安定したシルト層であり、粘質土に褐色がマーブル状に混じっている。V 層が地山層であるとするれば、平成 7 年度の事前調査で南渡土堤東側の墳丘側に設けられた第 14 トレンチにおける葺石の基底石の地山が標高約 83.3 m、南渡土堤東の外堤側に設けられた第 23 トレンチにおける地山が標高約 83.6 m であることと比較すると<sup>(8)</sup>、これらよりもやや高い位置から地山層が検出されたことになる。西濠と東濠に設けられたトレンチから検出された地山の比高差からみて、西側が 4 m ほど低くなっていることを踏まえると、自然丘陵の形態が反映されたものとは考えにくい。先述したとおり、平成 7 年度における事前調査の成果からみて、南渡土堤の西裾は後世に築造されたものと考えられるが、南渡土堤の後世の盛土の下には、地山削り出しによる高まりがあったがかった可能性が考えられる。

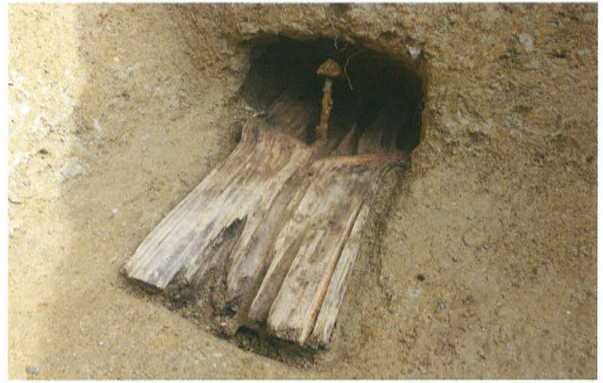
4 木製基礎（南西から）

トレンチ東側のⅡ層の下（標高83.7～83.8m付近）からは、東西方向に長い幅0.35cmの木製基礎が検出された。2回前の鳥居（昭和59年に撤去された鳥居）の基礎として用いられたものであると考えられる。木製基礎の断面は半円形であり、複数の部材を接合するためのボルトがついた状態で出土した。木製基礎を

据えた後に、褐色を基礎とした粘質土ブロックを含んだ粗砂で埋め戻されたようである。なお、Ⅱ層中からは、昭和 59 年の鳥居建替工事箇所の立会調査に際して用いられたと考えられる五寸釘に括りつけられた水糸、調査杭と銅板（制札表面に装着されていた銅板か）が出土した。
