平成30年度

推古天皇 磯長山田陵台風被害木処理工事に伴う立会

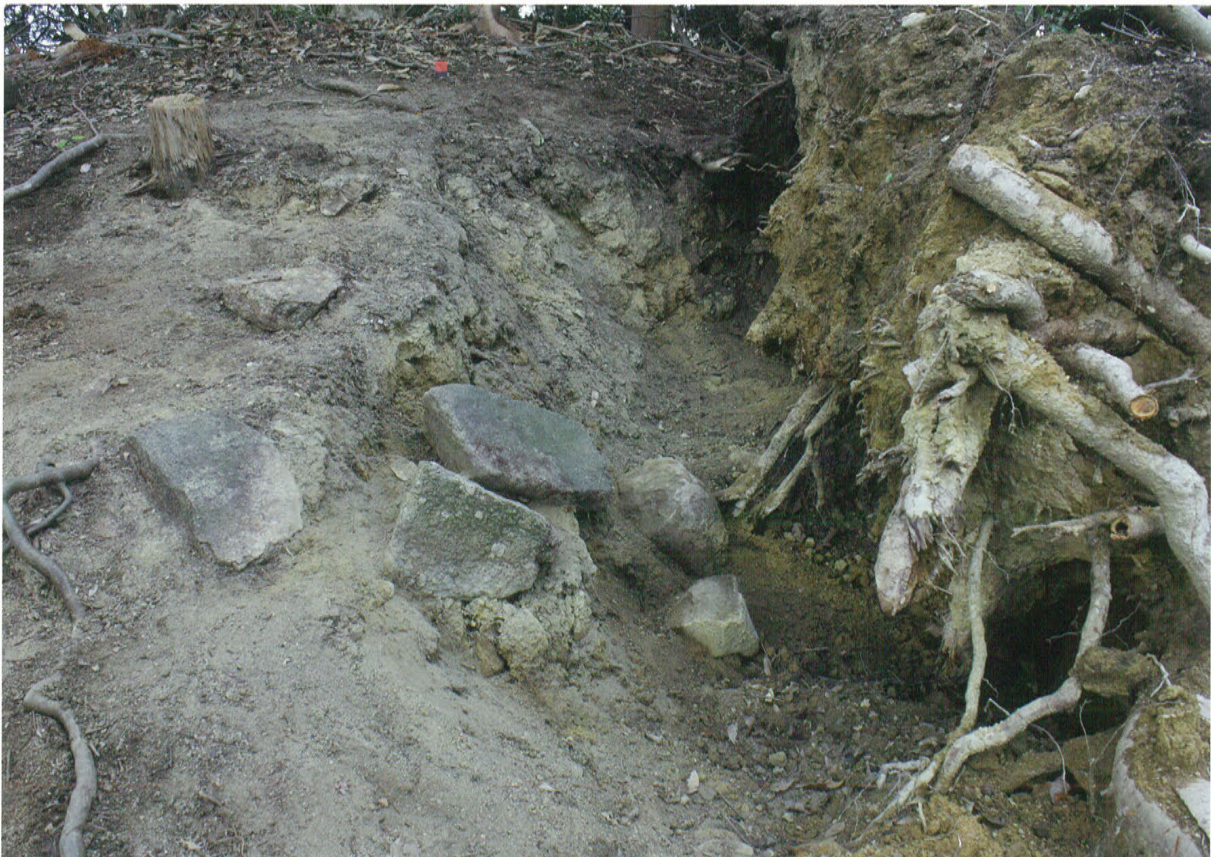
2 調査地全景（東から）

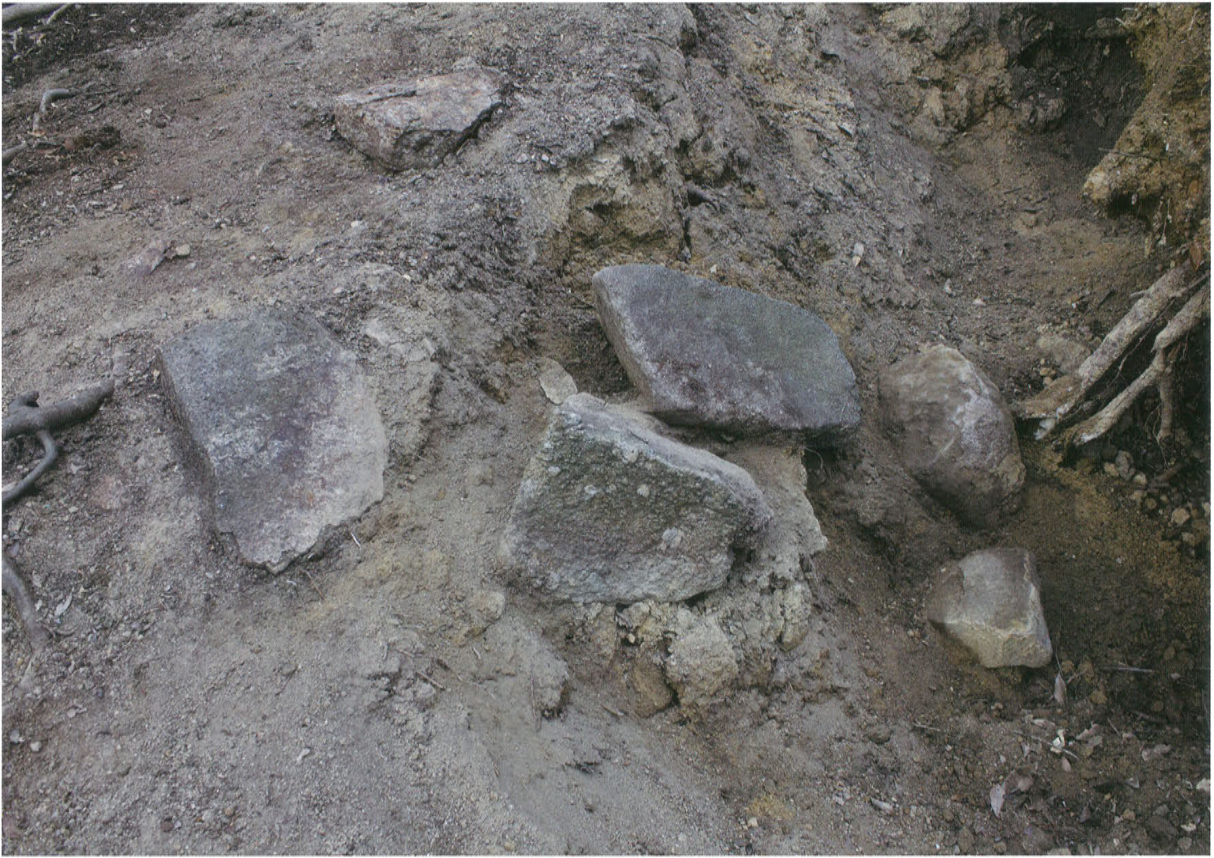
貼石の観察 末永の後、1989年に福尾正彦が当陵の墳丘調査を実施した際には「貼石と称されるものに関しては、その存在を記した報告文があるものの、現状では確認できなかった。」⁽²⁾とのことで、今回の根起しが起きるまで、貼石の存在は長く不明のままであった。今回検出した貼石は、大きいもので長さ約40cm、高さ約25cm、奥行約25cmほどの石材で、1人が両手で持てる限界の重さのものである。肉眼観察からは、貼石の石材は花崗岩と推定され、表面は一部風化している。また、表面は一部が緑に苔むして、地中に隠れていた部分には風化や苔は認められなかった。また、末永が述べた通り、当陵の貼石は、平坦な部分を

1 貼石毀損状況（東から）

立会の成果としては、被害箇所の情報を記録し、復元作業をしたことである。貼石の復旧作業時、南側の上下2石については、ややずれていたものの、本来の場所からそれほど離れたものでないことから、比較的確度の高い復元になったと考える。ただし、北側の上下2石については、根起きで生じた穴に完全に転落したものであることから、石表面の風化度合いや凹凸をみて、その復元位置を判断した。そのため、北側については、南側よりも復旧の確度は低いものとなっている。また、レベル移動時に陵墓地形図の基準高（境界標石52号より）を使用したため、T.P.（東京湾平均海面）ではない点に注意が必要である。

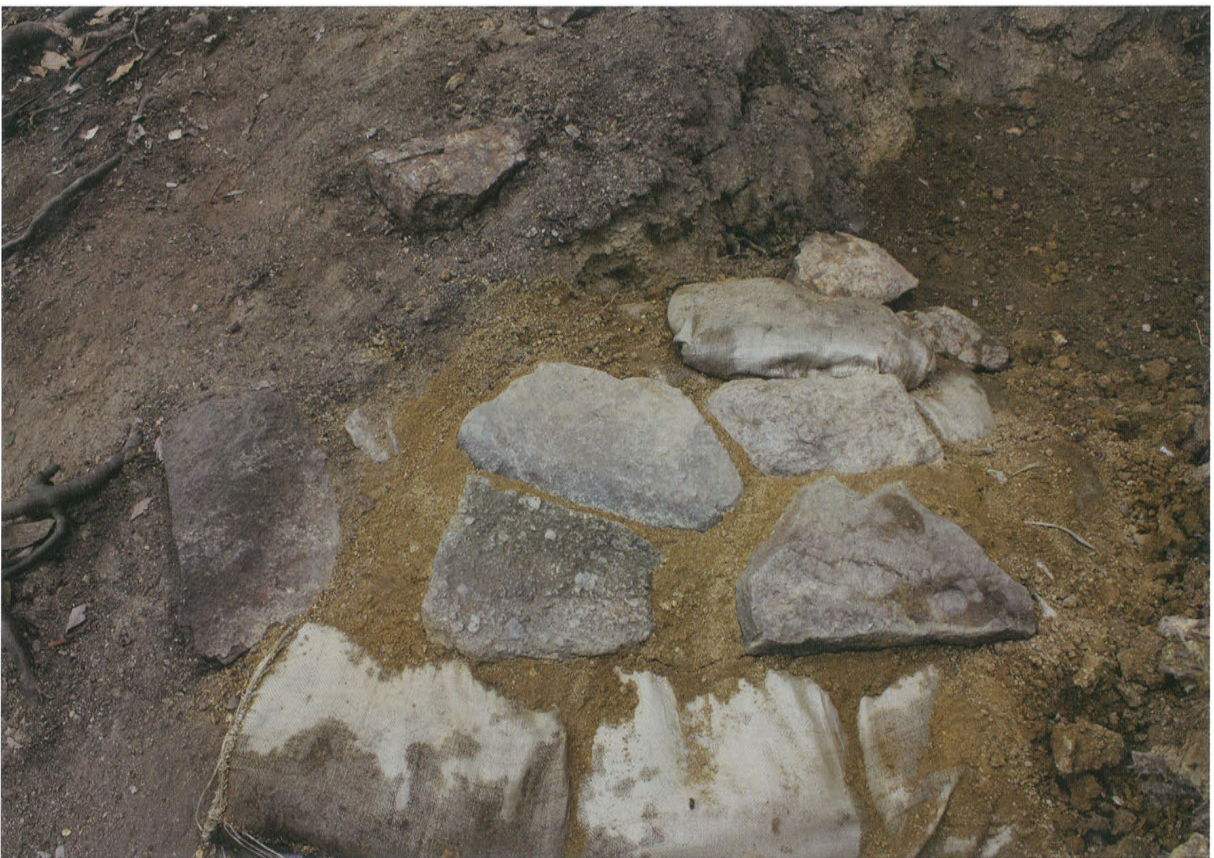
2 貼石復元状況（東から）

作業は3月11日の午後から、まず測量杭を墳丘上に設定し、レベル移動を実施した。その後、3月12日に被害状況写真撮影のための清掃と撮影をおこない、被害状況の平面図と立面図を作成した（第73図）。根起き箇所は、大きく窪んでいたため、3月13日にそこへ土と土嚢を充填し、貼石の復元作業と復元状況の写真撮影を実施してから、復元状況の平面図と立面図を作成した（第74図）。復元した貼石の保護には、陵墓課職員による立会后に古市陵墓監区事務所職員が土嚢を積んで対応した。
