陵墓関係調査概要

昭和四八年度に陵墓の営繕工事を施工した箇所について、陵墓の遺構、遺物及びその他の包蔵文化財の在否を知るために調査を行ったうち、次の事項に関する調査の概要を記す。

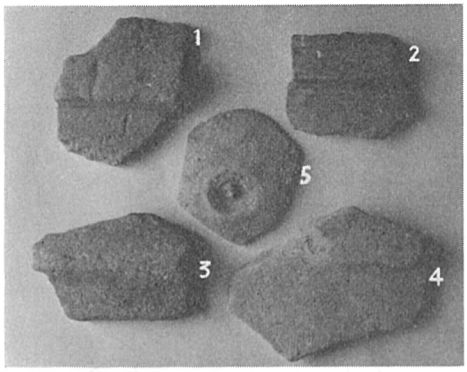
第７図　仲哀天皇陵参道埴輪出土状況

行する間口六・六五メートル、奥行三・三メートルの東西に長い矩形地区の外郭線の内外各四〇センチ幅と、この矩形地区をほぼ中央で南北に二分する幅八〇センチの事務所基礎部分、及びこれの東に隣接した間口一・五メートル、奥行二・五メートルの浄化槽設置の矩形地区である。発掘は、事務所基礎部分は深さ約八〇センチ(標高三六・二〇メートル)、浄化槽設置部分は深さ約一・九メートル(標高三五・五六メートル)まで実施したが、葺石や、樹立した埴輪などの原初の遺構と認められるものは検出出来なかった。事務所部分の土相は最下部は塊状の黄褐色粘質土に砂を交えた堆積層で、埴輪片、陶器片、瓦片などを含み、層の上面は、旧事務所の基礎で攪乱されて、かなり凹凸がある。この層の上方は三〇～四〇センチの厚さで、二乃至三層の攪乱層になっている。浄化槽設置部分の土相は、上から腐植質表土・粗い砂まじりの黄灰色粘質土・黄灰色砂質土・黄褐色砂質粘土・褐色塊状粘土・固くしまった灰褐色粘質土の順に六層に分かれ、最下層の粘質土層の上面は、標高が南側三六・二一メートル、北側三五・八メートルと堤法面のように勾配がある。又この層の上面に近い処に、埴輪片のまとまっている箇所があった。他の各層も、埴輪片などの遺物を含んでおり、事務所部分と同様盛土である。後日の参道集水桝設置工事の際、拝所西側で、外堤土小土堤裾末端の地下六〇センチ(標高三六・二二メートル)から、径約三九センチ、高さ基底部まで一六センチの樹立した埴輪円筒(第7図写真)が出土して、設計変更をした事から考えると、この最下層は、原初の堤体と認めてよいかも知れない。
