# 宇倍野陵墓参考地覆屋取設その他工事に伴う事前調査と立会調査

附 昭和39年の調査

この覆屋建設に伴い、設計段階においては周囲における地下の状況を確認するための事前調査を、着工後においては主要部分掘削時に立会調査を実施した。本稿では、この事前調査と立会調査の所見を併せて報告する。

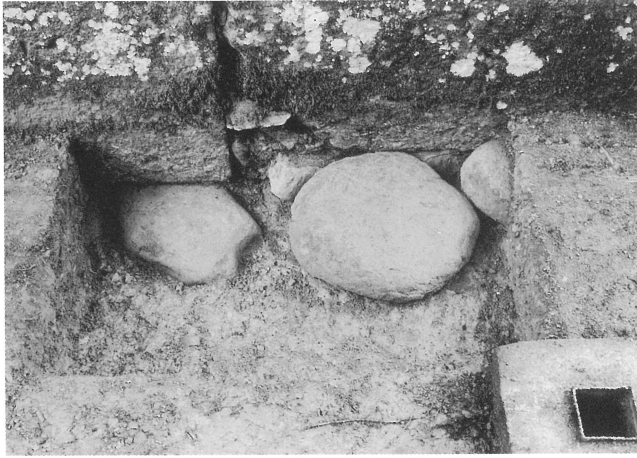
基壇石材沿いに1列の石敷きを検出した（図版11-1）。石材は東辺のものと同様で、基壇南辺中央石材は石敷きに載せられていたが、南東隅石材は石敷きが手前に置かれているだけであった。基壇石材の底辺は南東隅石材の方が中央石材よりも約0.1m高い。

1 宇倍野陵墓参考地  
南1トレンチ  
石敷き（南より）
