応神天皇皇后 仲姫命 仲津山陵駐車場整備工事に伴う立会調査

仲姫命仲津山陵は大阪府藤井寺市沢田4丁目に所在する墳長約290mの前方後円墳で、遺跡としての名称は仲津山古墳である。

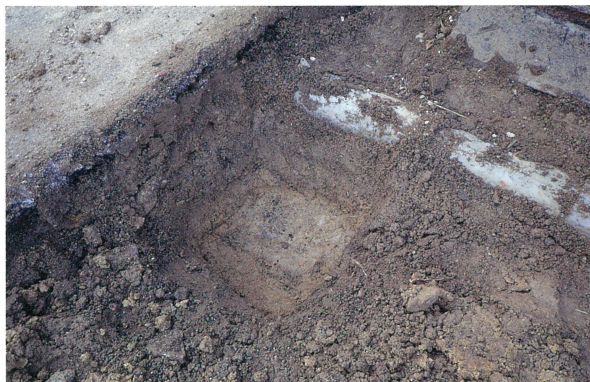
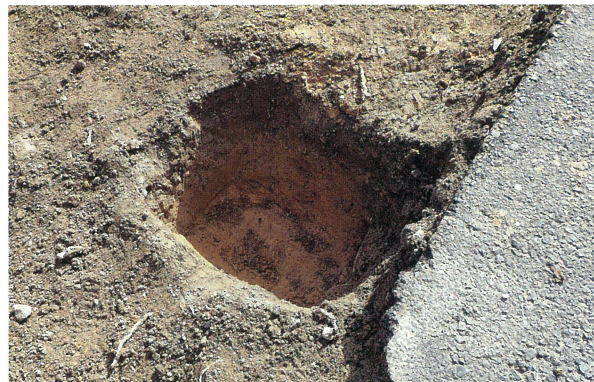
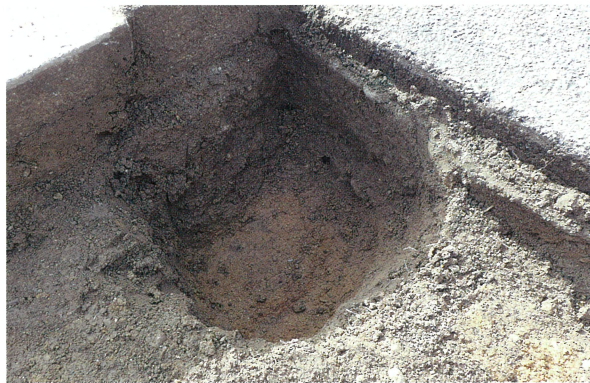
また、調査箇所のうち、車止めをもうけるために深く掘削した4箇所の中の3箇所(車止め1~3)では、Ⅴ層の下部に地山(Ⅵ~Ⅷ層)を確認した。車止めの間隔は1.2mほどであったが、確認された土質はそれぞれ異なるものであり、調査地周辺では地山の状況が一定ではないことがうかがえる(図版47-2~4)。

2 車止め1(東から)

3 車止め2(西から)

4 車止め3(北から)

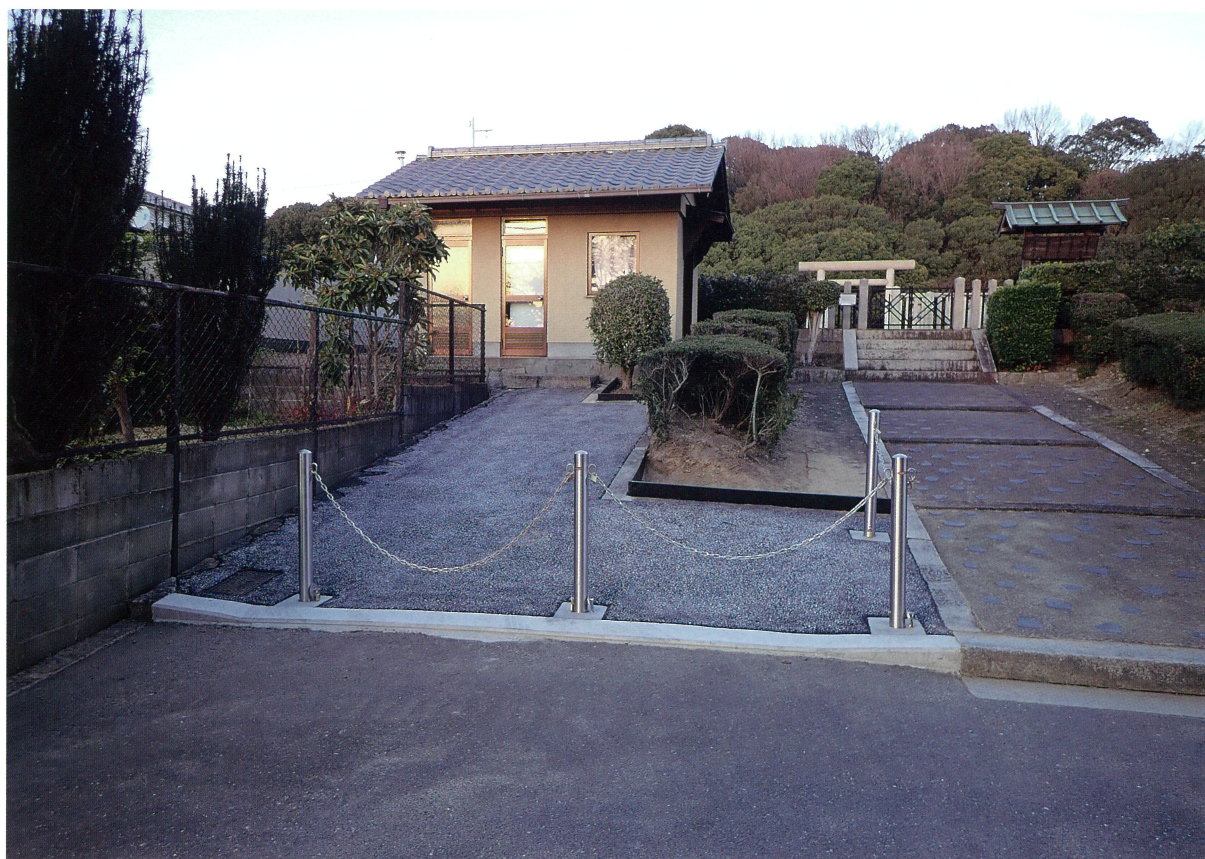
2 竣工後全景(南西から)

これらのことから工事は問題なく施工できるものと判断した(図版48-2)。 (加藤一郎)
